信濃川(新潟県)の被災状況と緊急復旧状況

新潟県長岡市町軽井地先
まちがるい

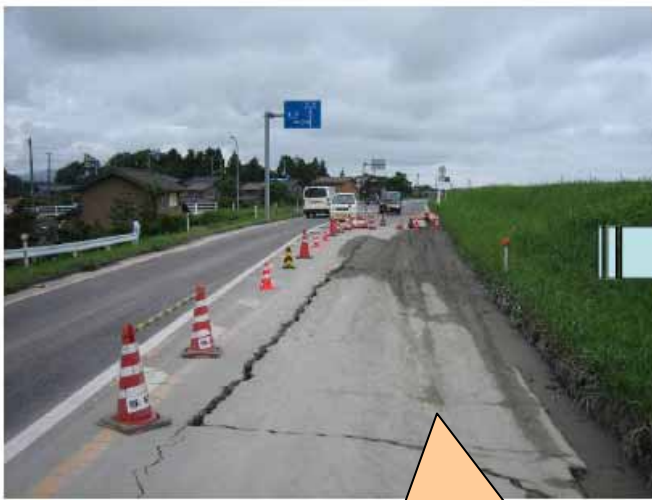
堤防兼用道路に、クラック及び液状化が発生。

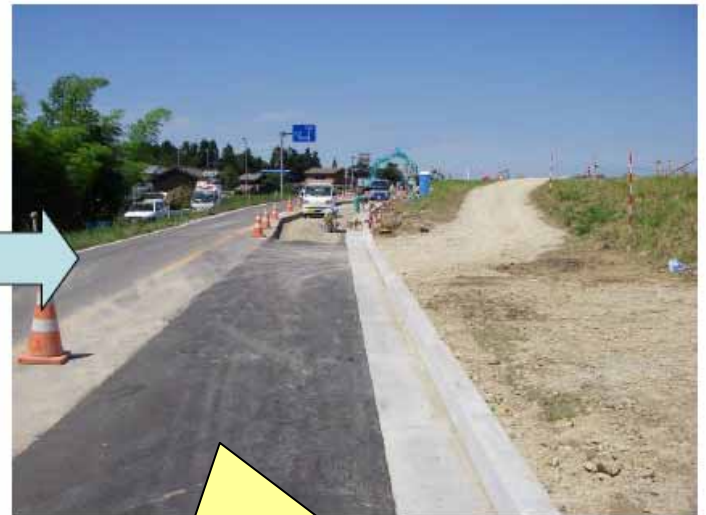
緊急的に切返し盛土を実施。(液状化対策は未対策)

※切返し盛土: 亀裂により空洞となっている部分を一度掘削し、再度念入りに締固めを行います。

災害復旧事業採択をうけ、液状化対策等の本格復旧へ
