## 対策の効果: 信濃川

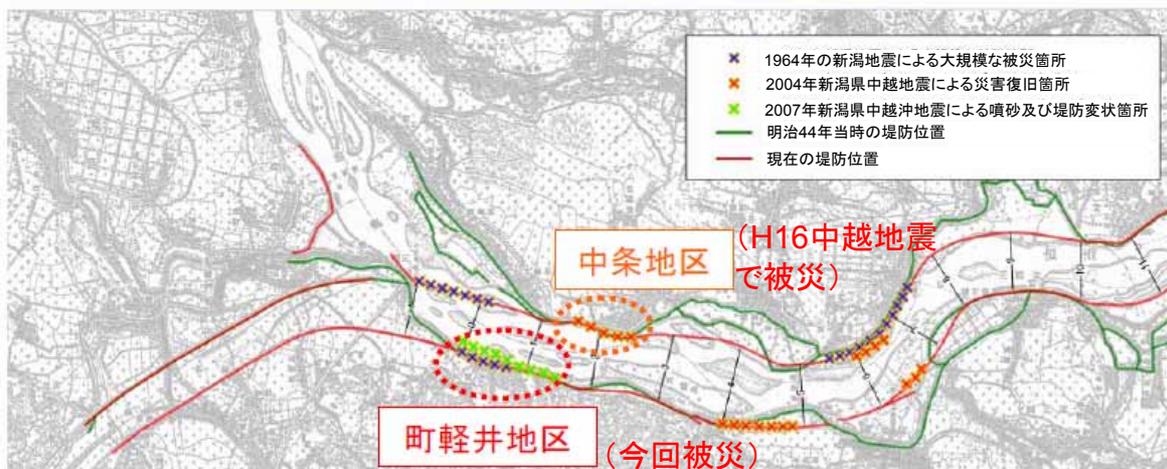
H16の「中越地震」で被災

信濃川は平成16年の中越地震でも堤防などに大きな被害を受けています。町軽井地区のほぼ対岸にあたる**中条地区**でも**液状化**により**堤防が大きく変状**する被害を受けています。しかし、**復旧にあたっては液状化対策も考慮した復旧を実施しているため、今回の地震では大きな被害はありませんでした。****町軽井地区の復旧にあたっては、中条地区と同様に液状化も考慮した対策を実施し、再度災害の防止に努めます**

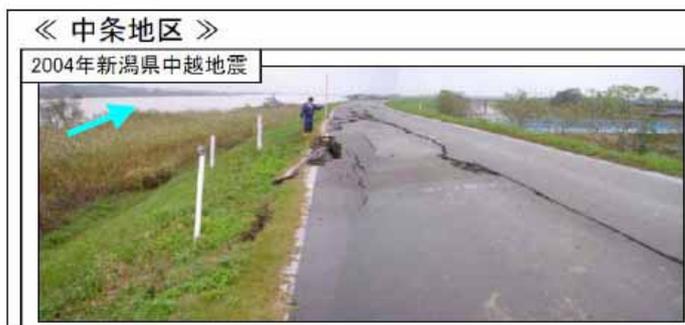
液状化対策を実施

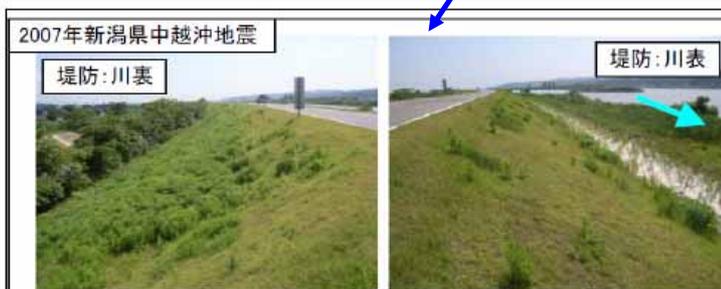
今回の「中越沖地震」で被災なし
