# 土砂災害の発生のおそれに関する情報等を活用して早めの避難により被害を逃れた事例

## (山形県最上郡鮭川村大字京塚 地内)

- ・ 令和6年7月25日からの大雨において、山形県最上郡鮭川村大字京塚では、住宅が巻き込まれる土砂災害が発生。
- ・ 避難指示を受け、地区長や自主防災組織の声掛けにより、雨が強くなる前の25日13時30分頃から避難を開始した。
- ・ 京塚地区では全壊・半壊等の建物被害が19件確認されたものの、人的被害は発生しなかった。
- ・ **日頃の自治体等の活動が地区の防災意識向上を高め、事前の避難、人的被害回避につながったと推測される。**

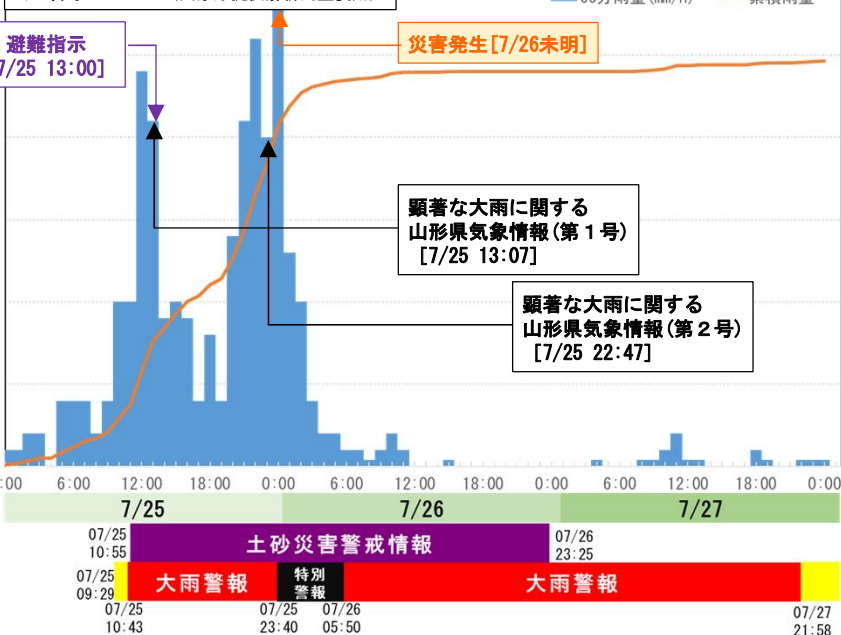
メッシュ番号:58401189 (気象庁提供解析雨量使用)

- 令和6年7月25日(木)
  - 10:43 大雨警報(土砂災害)発表(警戒レベル3相当)
  - 10:55 土砂災害警戒情報発表(警戒レベル4相当)
  - 13:00 避難指示発令(警戒レベル4)
  - 23:40 大雨特別警報(土砂災害、浸水害)発表(警戒レベル5相当)
- 令和6年7月26日(金)
  - 未明 土砂災害発生(推定)
  - 05:50 大雨特別警報(土砂災害、浸水害)解除
  - 23:25 土砂災害警戒情報解除
- 令和6年7月27日(土)
  - 21:58 大雨警報(土砂災害)解除
