土砂・洪水氾濫により大きな被害の
おそれのある流域の調査要領(案)(試行版)について

実務における土砂・洪水氾濫対策の検討の流れのイメージ(都道府県での事業をイメージ)

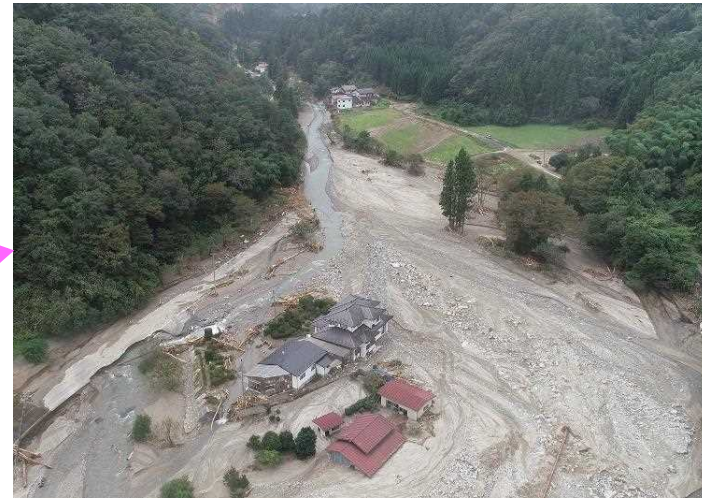
令和元年東日本台風 宮城県丸森町・五福谷川

- ・河道の埋塞等により、谷底平野の中で流路が変化し、家屋流失が発生

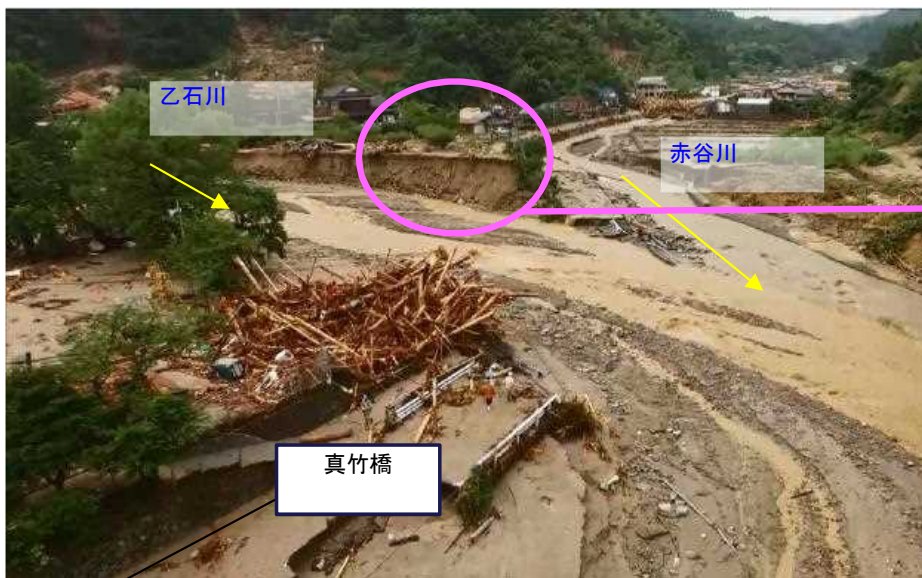
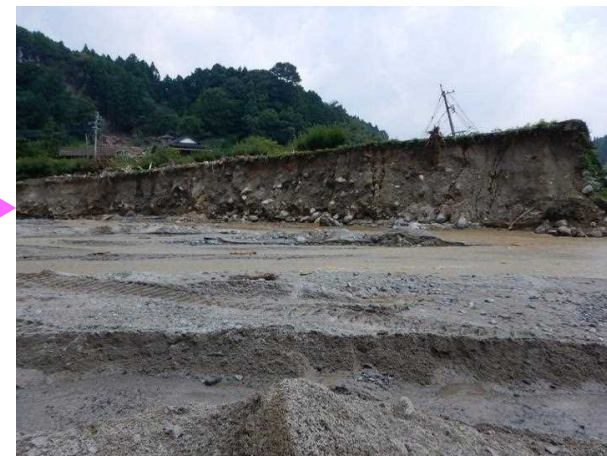
H29 九州北部豪雨 福岡県・朝倉市赤谷川

- ・流木による橋梁の閉塞、河道の埋塞等により、流路が変化し、河岸の侵食により河岸段丘上であっても家屋流失が発生
