不動川堰堤群 <京都府淀川>

【所在地】京都府木津川市山城町

【竣工年】1875年(明治8年)

【構造】石堰堤、積石工など

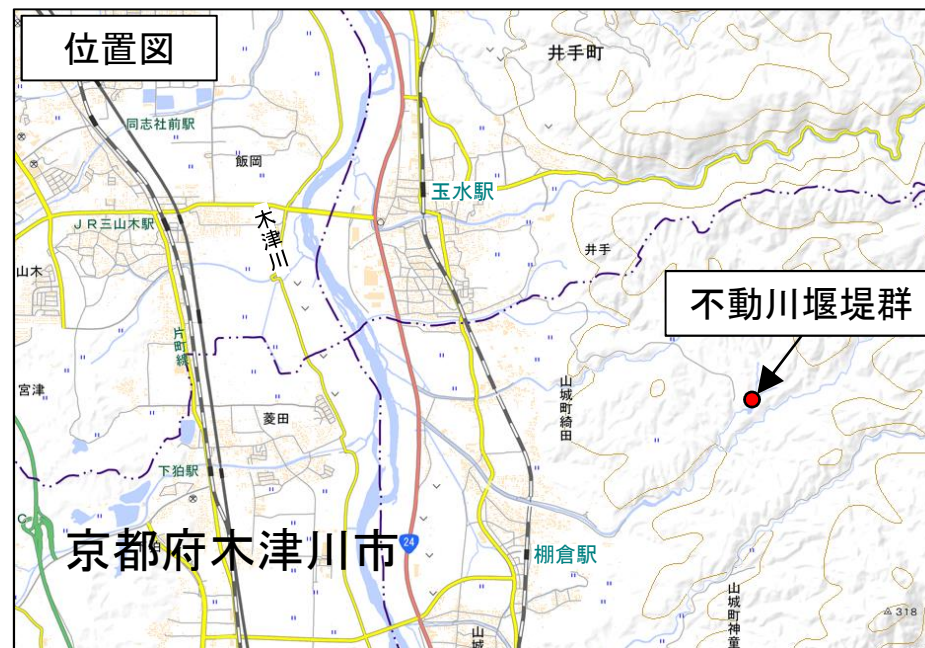
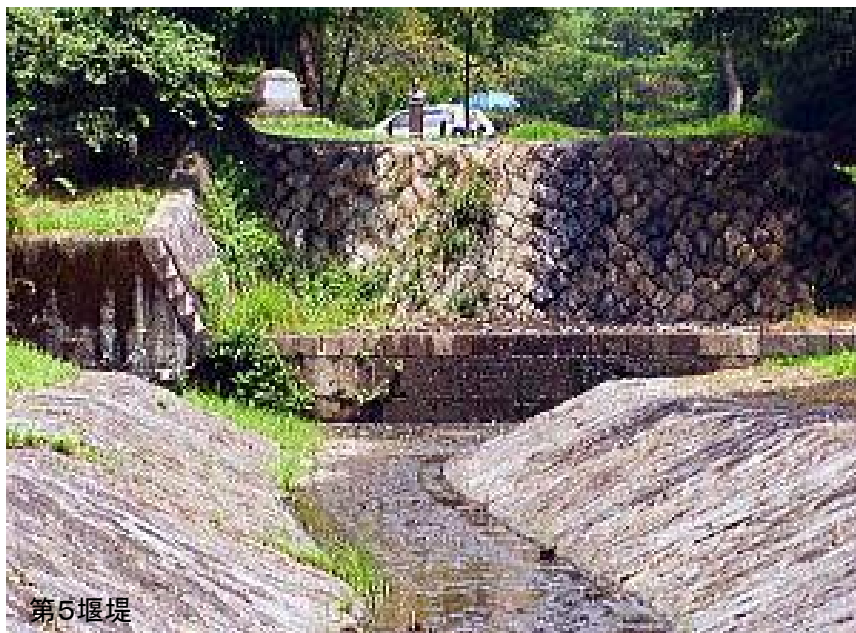
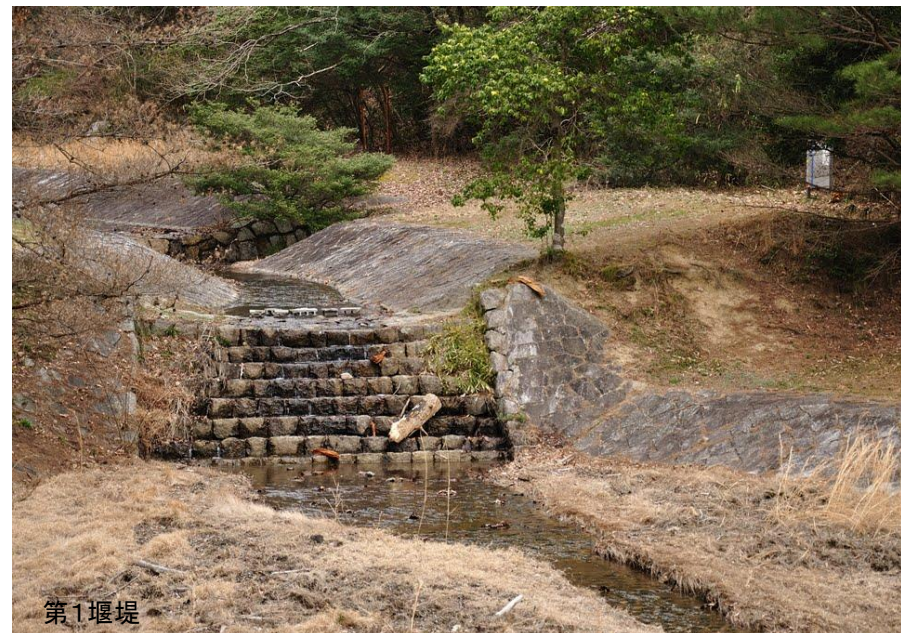
そこで、内務省がオランダから招聘した**オランダ人技術者デ・レーケ**は、木津川流域を視察し、不動川にて石堰堤・芝工床固・柵止連束・苗木植付など16工種の試験施工を実施しました。
