# 草津川桐生堰堤(オランダ堰堤) <滋賀県草津川>

【所在地】滋賀県大津市上田上桐生町

【竣工年】1889年(明治22年)

【構造】切石空積堰堤(階段状)

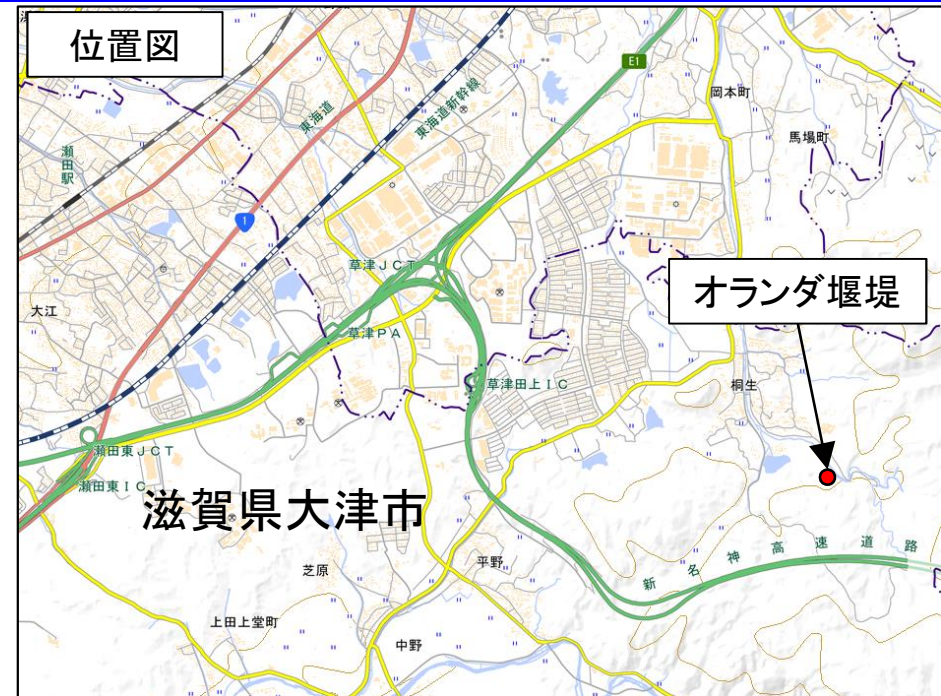
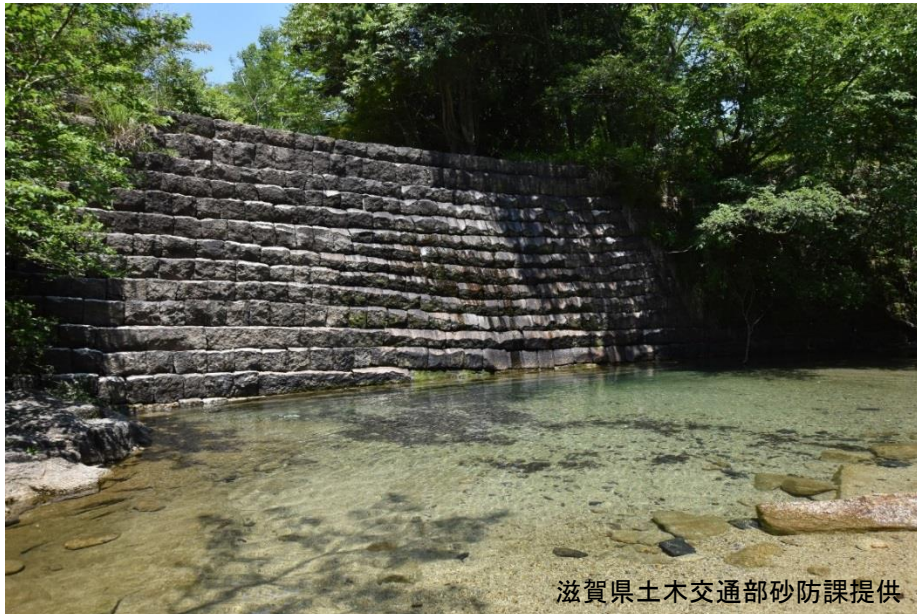
オランダ堰堤は、明治時代に来日したオランダ人技術者デ・レーケの指導のもとに日本人技師田辺義三郎が設計したと言われており、砂防工事として淀川支川の草津川に築造されたもので、流出する土砂をせき止め、河床を安定させる役割を現在も果たしています。

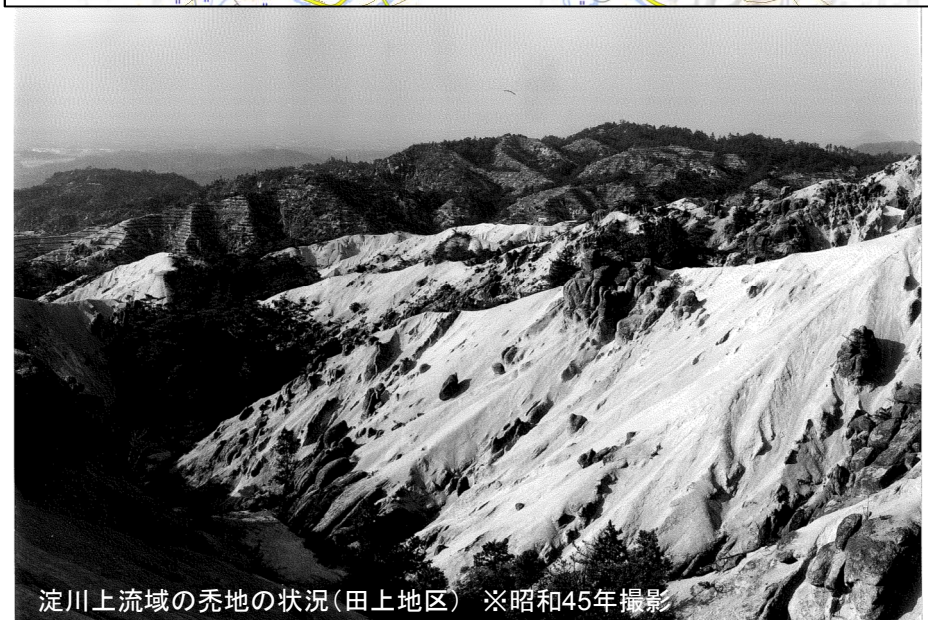
淀川上流域の禿地の状況(田上地区) ※昭和45年撮影

【特徴】淀川上流域の田上山をはじめとする山地は、千数百年以前には一大美林でしたが、宮殿の造営や社寺仏閣の建立のため多量の木が伐採され、荒廃しました。
