# 秋田県仙北市田沢湖田沢供養佛の土石流災害について

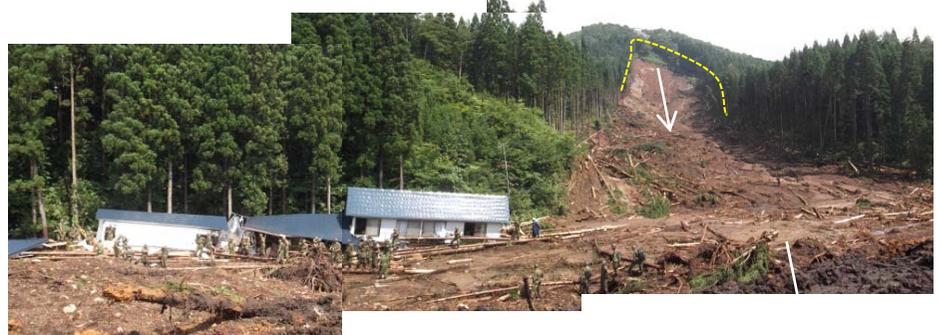
【土石流発生状況】

- 土石流の発生時期(9日11:50頃)
- 被害の状況(13日現在)
  - ・人的被害 **死者6名、負傷者2名**
  - ・人家被害 **6棟(全壊5棟、半壊1棟)**
  - ・避難勧告対象 **15世帯、37名**
