# 平成28年4月16日に熊本県で発生した土砂災害に対して 災害関連緊急事業を実施します

国土交通省砂防部  
平成29年3月1日

災害関連地域防災がけ崩れ対策事業

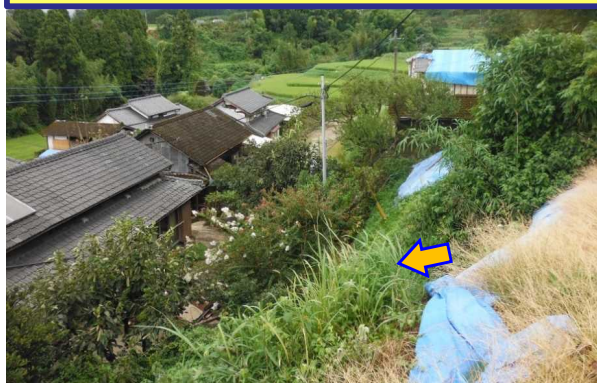
かわはら  
【河原(V1-5)地区】  
場所 : 熊本県阿蘇郡西原村  
発生日時 : 平成28年4月16日  
崩壊の規模 : 幅36m 高さ15m  
事業費 : 約5,000万円  
主な対策工 : 法面工

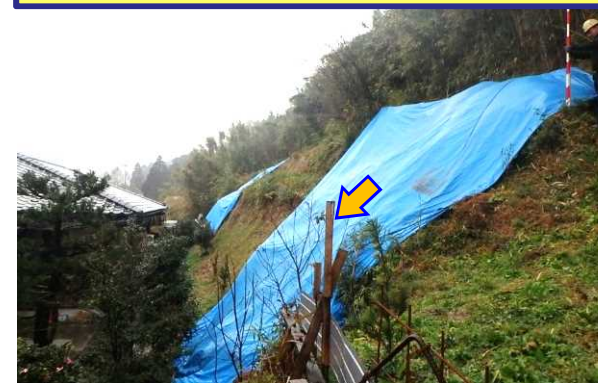
まいどう  
【舞堂3地区】  
場所 : 熊本県阿蘇郡南阿蘇村  
発生日時 : 平成28年4月16日  
崩壊の規模 : 幅45m 高さ7m  
事業費 : 約4,000万円  
主な対策工 : 擁壁工

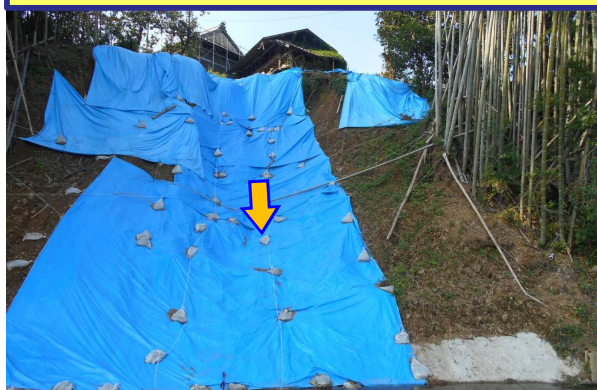
つしだ  
【津志田地区】  
場所 : 熊本県上益城郡甲佐町  
発生日時 : 平成28年4月16日  
崩壊の規模 : 幅42m 高さ14m  
事業費 : 約3,000万円  
主な対策工 : 法面工
