平成28年4月16日に熊本県で発生した人工斜面(宅地擁壁等)の崩壊に対して 災害関連緊急事業(特例措置)を実施します

国土交通省砂防部
平成29年3月8日

平成28年熊本地震に伴い発生したがけ崩れ(擁壁等を含む)に対して、熊本市、西原村、南阿蘇村、御船町、益城町が緊急的に対策工事を実施します。

災害関連地域防災がけ崩れ対策事業【特例】

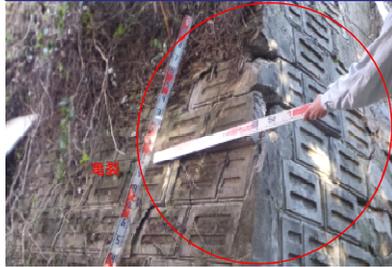
【下南部2丁目(その1)地区】
 場所 : 熊本県熊本市東区
 崩壊の規模 : 幅26m 高さ6m
 事業費 : 約2,000万円
 主な対策工 : 法面工

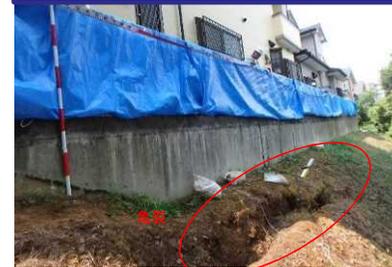
【楡木3丁目(その2)地区】
 場所 : 熊本県熊本市北区
 崩壊の規模 : 幅57m 高さ4m
 事業費 : 約3,000万円
 主な対策工 : 法面工

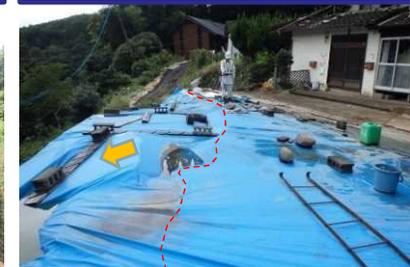
【鳥子(L-1-10)地区】
 場所 : 熊本県阿蘇郡西原村
 崩壊の規模 : 幅58m 高さ14m
 事業費 : 約7,000万円
 主な対策工 : 法面工、擁壁工

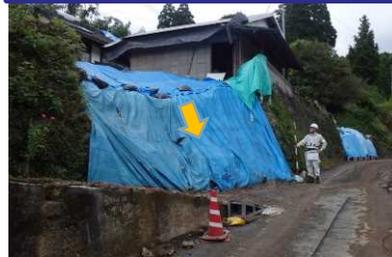
【鳥子(L-1-8)地区】
 場所 : 熊本県阿蘇郡西原村
 崩壊の規模 : 幅38m 高さ4m
 事業費 : 約2,000万円
 主な対策工 : 法面工、擁壁工

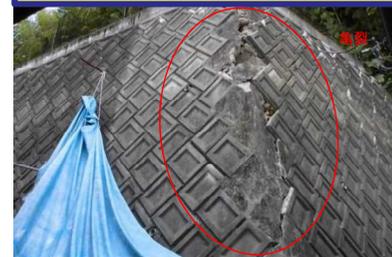
【河原(A1-06)地区】
 場所 : 熊本県阿蘇郡西原村
 崩壊の規模 : 幅93m 高さ5m
 事業費 : 約3,000万円
 主な対策工 : 法面工

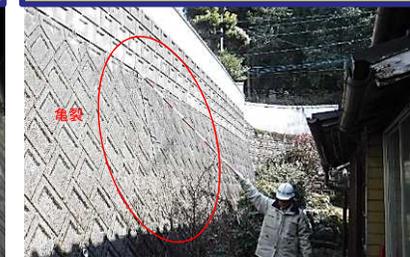
【鳥子(R-44)地区】
 場所 : 熊本県阿蘇郡西原村
 崩壊の規模 : 幅16m 高さ4m
 事業費 : 約1,000万円
 主な対策工 : 法面工

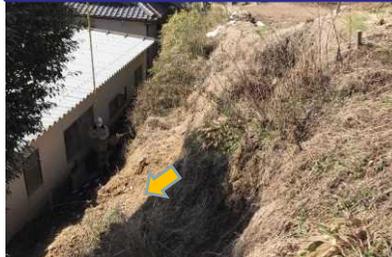
【河原(A1-05)地区】
 場所 : 熊本県阿蘇郡西原村
 崩壊の規模 : 幅36m 高さ3m
 事業費 : 約2,000万円
 主な対策工 : 法面工

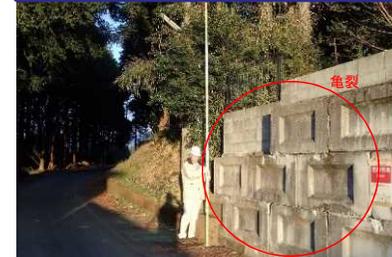
【河原(E-12)地区】
 場所 : 熊本県阿蘇郡西原村
 崩壊の規模 : 幅44m 高さ4m
 事業費 : 約2,000万円
 主な対策工 : 擁壁工

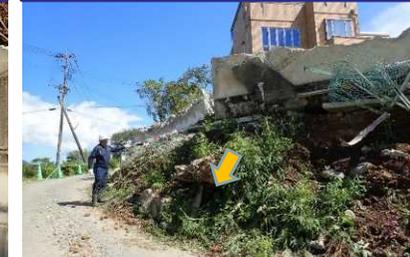
【小森(I-1-52)地区】
 場所 : 熊本県阿蘇郡西原村
 崩壊の規模 : 幅45m 高さ4m
 事業費 : 約2,000万円
 主な対策工 : 法面工、擁壁工

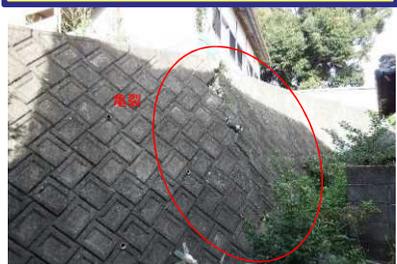
こもり
【小森(P1-1-031)地区】
 場所 : 熊本県阿蘇郡西原村
 崩壊の規模 : 幅27m 高さ4m
 事業費 : 約1,000万円
 主な対策工 : 擁壁工

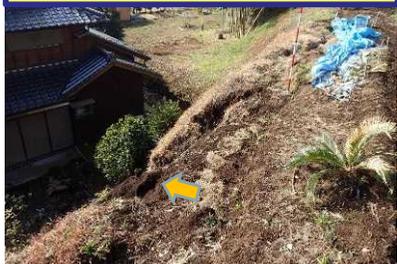
ふた
【布田(P1-2-008)地区】
 場所 : 熊本県阿蘇郡西原村
 崩壊の規模 : 幅60m 高さ4m
 事業費 : 約2,000万円
 主な対策工 : 法面工、擁壁工

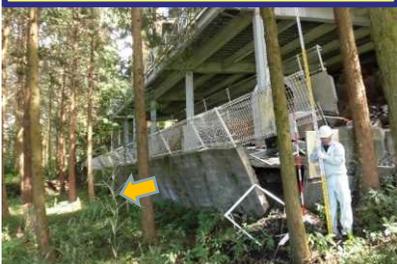
こもり
【小森(P2-1-105)地区】
 場所 : 熊本県阿蘇郡西原村
 崩壊の規模 : 幅24m 高さ5m
 事業費 : 約1,000万円
 主な対策工 : 法面工

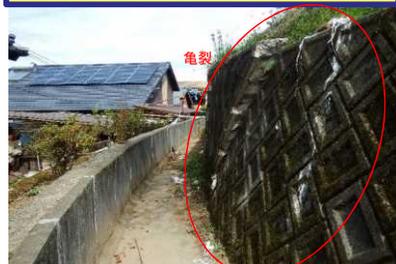
こもり
【小森(Z-2)地区】
 場所 : 熊本県阿蘇郡西原村
 崩壊の規模 : 幅105m 高さ7m
 事業費 : 約6,000万円
 主な対策工 : 法面工

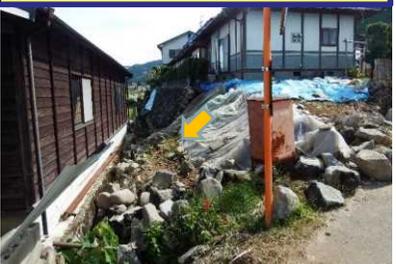
こもり
【小森(Z-3)地区】
 場所 : 熊本県阿蘇郡西原村
 崩壊の規模 : 幅55m 高さ3m
 事業費 : 約2,000万円
 主な対策工 : 擁壁工

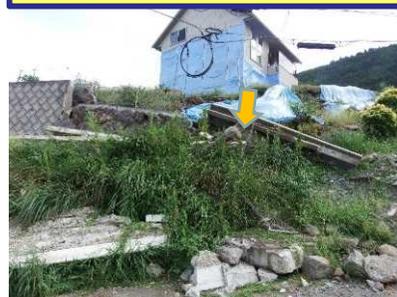
こもり
【小森(Z-7)地区】
 場所 : 熊本県阿蘇郡西原村
 崩壊の規模 : 幅88m 高さ3m
 事業費 : 約2,000万円
 主な対策工 : 擁壁工

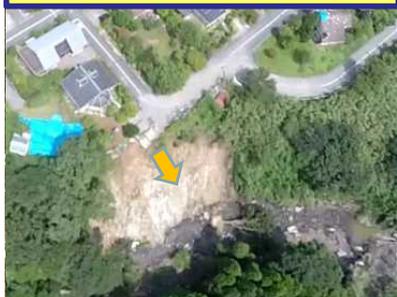
なかの
【中野地区】
 場所 : 熊本県阿蘇郡南阿蘇村
 崩壊の規模 : 幅173m 高さ20m
 事業費 : 約29,000万円
 主な対策工 : 法面工、擁壁工

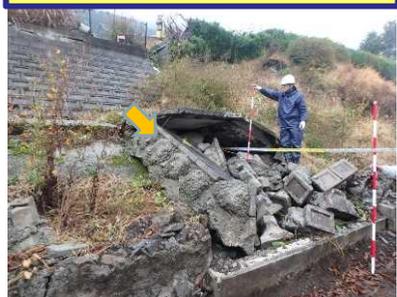
まいどう
【舞堂1地区】
 場所 : 熊本県阿蘇郡南阿蘇村
 崩壊の規模 : 幅70m 高さ7m
 事業費 : 約3,000万円
 主な対策工 : 法面工

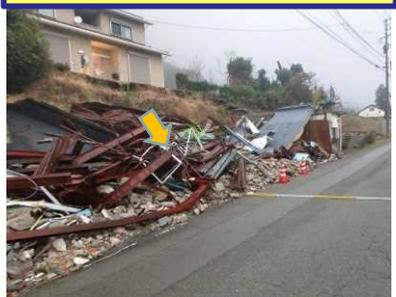
みやうち
【宮内1地区】
 場所 : 熊本県阿蘇郡南阿蘇村
 崩壊の規模 : 幅22m 高さ5m
 事業費 : 約2,000万円
 主な対策工 : 擁壁工

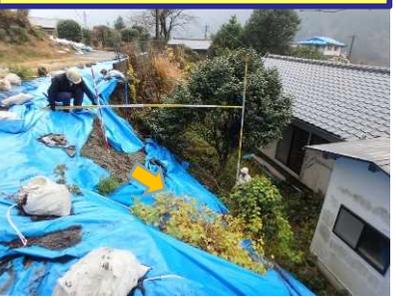
ほんむら
【本村地区】
 場所 : 熊本県阿蘇郡南阿蘇村
 崩壊の規模 : 幅61m 高さ5m
 事業費 : 約2,000万円
 主な対策工 : 擁壁工

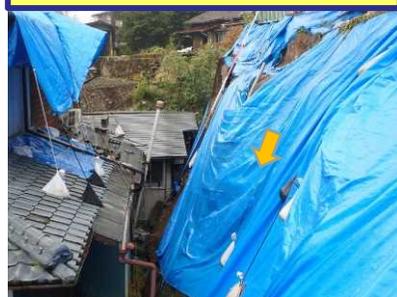
まいどう
【舞堂2地区】
 場所 : 熊本県阿蘇郡南阿蘇村
 崩壊の規模 : 幅23m 高さ5m
 事業費 : 約2,000万円
 主な対策工 : 法面工

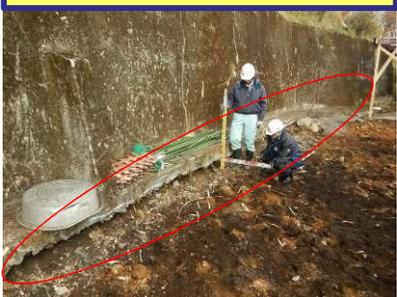
まいどう
【舞堂4地区】
 場所 : 熊本県阿蘇郡南阿蘇村
 崩壊の規模 : 幅33m 高さ7m
 事業費 : 約3,000万円
 主な対策工 : 法面工

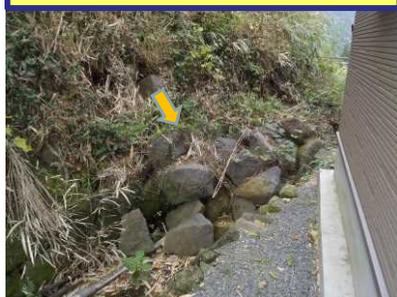
ふるむら
【古村2地区】
 場所 : 熊本県阿蘇郡南阿蘇村
 崩壊の規模 : 幅28m 高さ4m
 事業費 : 約2,000万円
 主な対策工 : 擁壁工

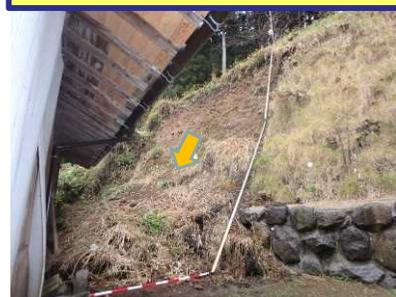
たけのうえ
【文ノ上地区】
 場所 : 熊本県阿蘇郡南阿蘇村
 崩壊の規模 : 幅79m 高さ11m
 事業費 : 約5,000万円
 主な対策工 : 法面工

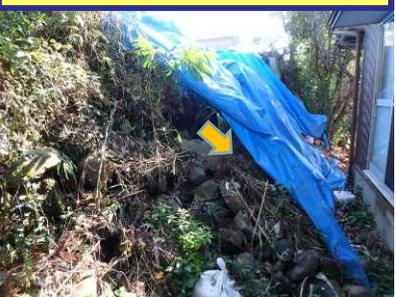
かいこみ
【皆込地区】
 場所 : 熊本県阿蘇郡南阿蘇村
 崩壊の規模 : 幅38m 高さ4m
 事業費 : 約2,000万円
 主な対策工 : 擁壁工

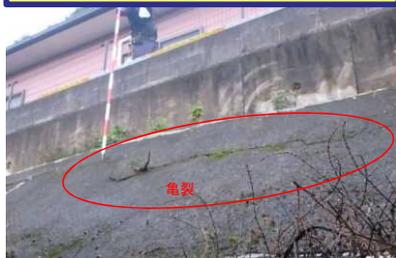
みやうち
【宮内2地区】
場所 : 熊本県阿蘇郡南阿蘇村
崩壊の規模 : 幅28m 高さ5m
事業費 : 約2,000万円
主な対策工 : 法面工

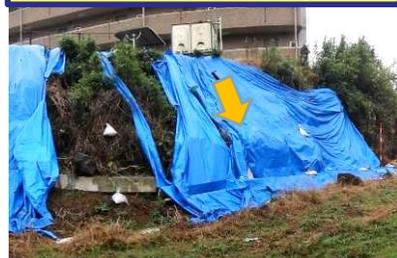
はちのくぼ
【鉢ノ久保3地区】
場所 : 熊本県阿蘇郡南阿蘇村
崩壊の規模 : 幅33m 高さ4m
事業費 : 約2,000万円
主な対策工 : 擁壁工

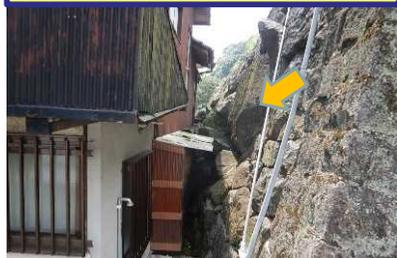
たきお
【滝尾3地区】
場所 : 熊本県上益城郡御船町
崩壊の規模 : 幅40m 高さ5m
事業費 : 約2,000万円
主な対策工 : 法面工、擁壁工

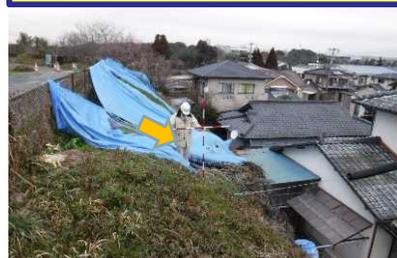
たかき
【高木6地区】
場所 : 熊本県上益城郡御船町
崩壊の規模 : 幅119m 高さ6m
事業費 : 約5,000万円
主な対策工 : 法面工

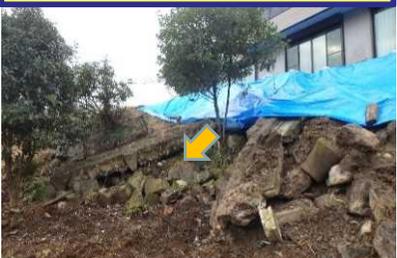
どうぞの
【堂園2地区】
場所 : 熊本県上益城郡益城町
崩壊の規模 : 幅24m 高さ4m
事業費 : 約1,000万円
主な対策工 : 擁壁工
