平成30年7月豪雨により高知県長岡郡大豊町で発生した土砂災害に対して

# 緊急的に地すべり防止工事を実施します

国土交通省砂防部  
平成30年9月28日

## ●日浦下地区

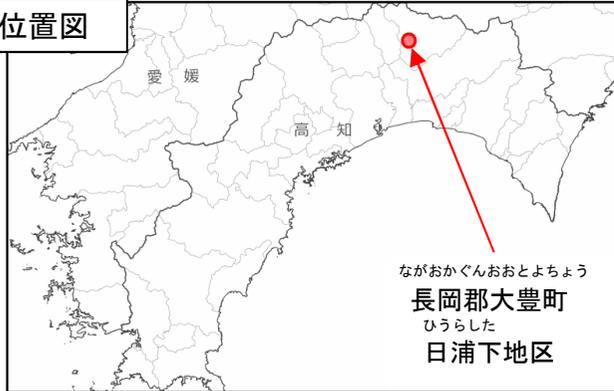
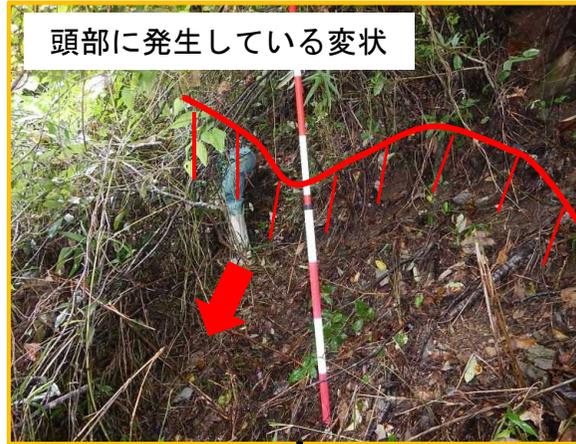
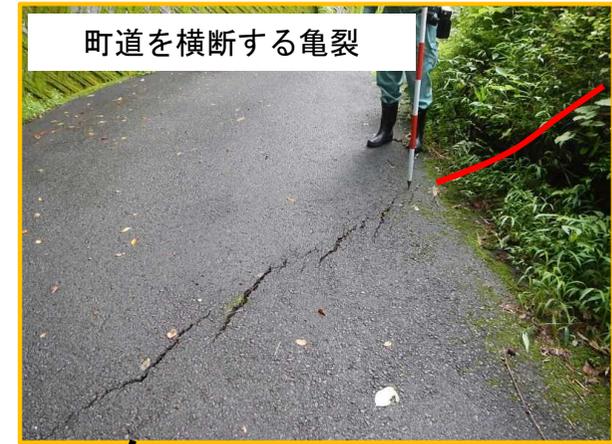
**【日浦下地区】**  
高知県長岡郡大豊町日浦下  
発生日時 : 平成30年7月6日  
保全対象 : 人家11戸、国道、町道等  
崩壊の規模 : 幅120m 長さ130m  
主な対策工 : 横ボーリング工  
アンカー工 等

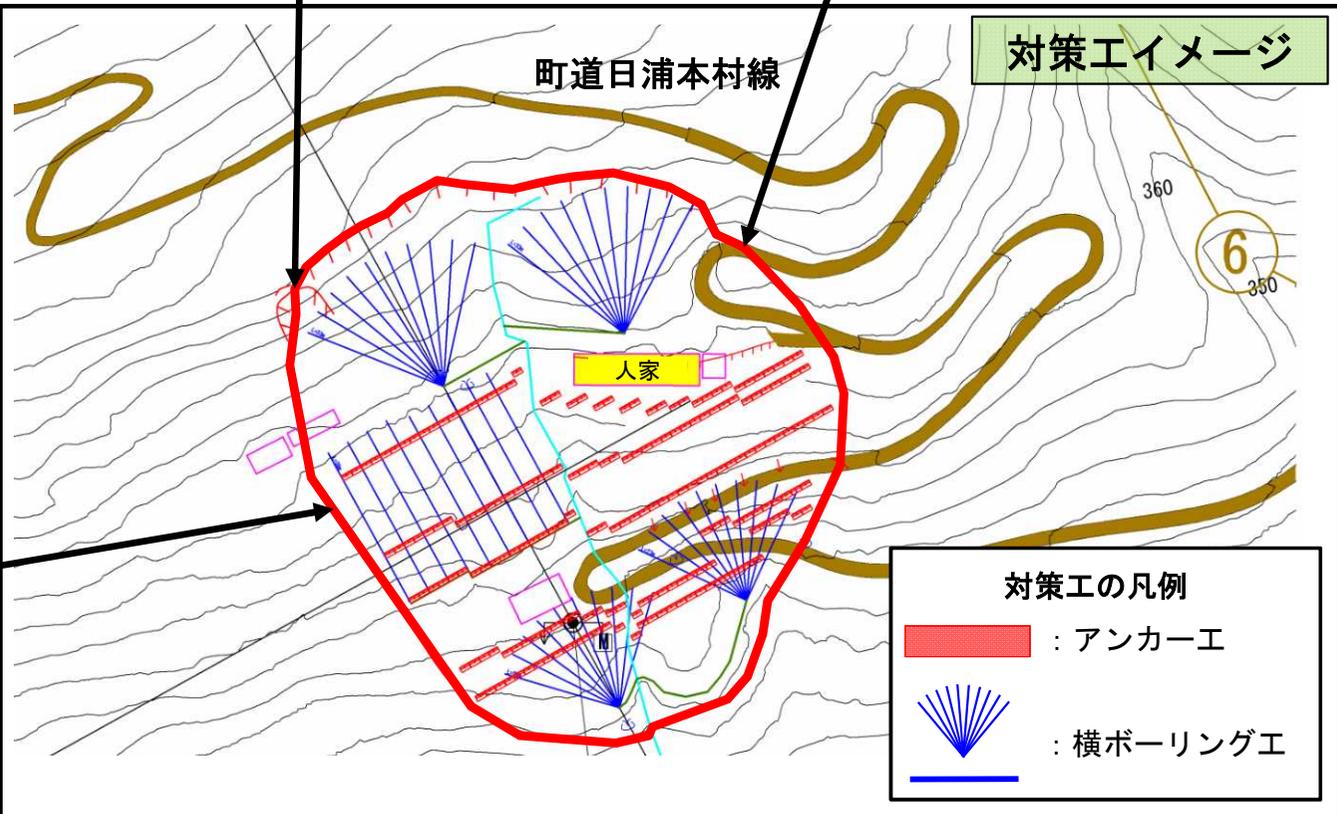
対策イメージ

対策工の凡例  
— : アンカー工  
— : 横ボーリング工
