# 令和元年10月12日・25日に福島県いわき市で発生した土砂災害に対して 緊急的な地域防災がけ崩れ対策事業を実施します

国土交通省砂防部  
令和元年12月16日

令和元年10月12日の台風第19号、10月25日の低気圧降雨に伴い発生したがけ崩れに対して、いわき市が緊急的な対策事業を実施します。

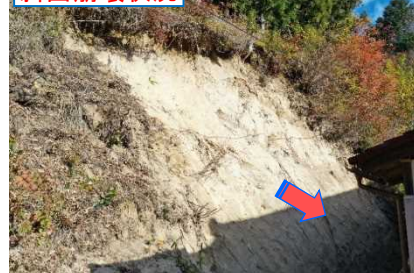
### 斜面崩壊状況

## 【湯ノ向地区】

ふくしまけん いわきし みわまち なかみさか  
福島県いわき市三和町中三坂地内  
発生日時 : 令和元年10月12日  
崩壊の規模 : 幅16m 高さ7m  
主な対策工 : 法面工

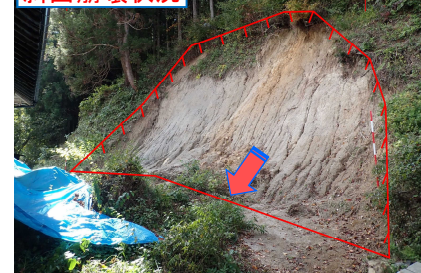
### 斜面崩壊状況

## 【川田地区】

ふくしまけん いわきし みわまち しもみさか  
福島県いわき市三和町下三坂地内  
発生日時 : 令和元年10月12日  
崩壊の規模 : 幅16m 高さ8m  
主な対策工 : 法面工

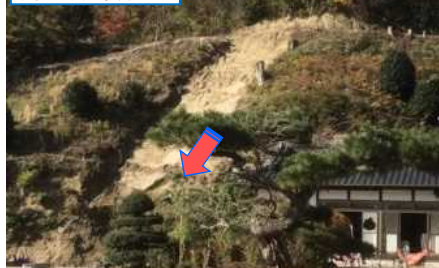
### 斜面崩壊状況

## 【銅屋場地区】

ふくしまけん いわきし みわまち しもながい  
福島県いわき市三和町下永井地内  
発生日時 : 令和元年10月12日  
崩壊の規模 : 幅18m 高さ9m  
主な対策工 : 法面工

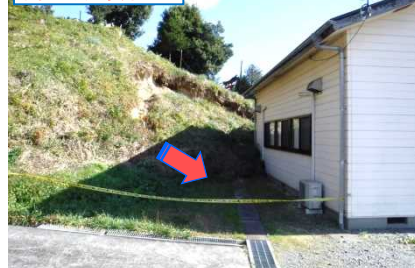
### 斜面崩壊状況

## 【大利前地区】

ふくしまけん いわきし よしままち おおりまえ  
福島県いわき市好間町大利地内  
発生日時 : 令和元年10月12日  
崩壊の規模 : 幅20m 高さ7m  
主な対策工 : 法面工

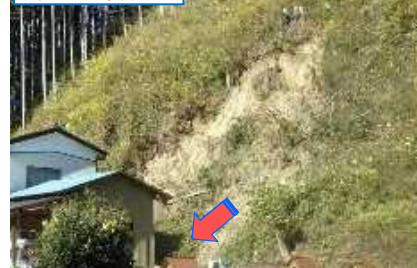
### 斜面崩壊状況

## 【和再松木平地区】

ふくしまけん いわきし たびとまち たびうと  
福島県いわき市田人町旅人地内  
発生日時 : 令和元年10月12日  
崩壊の規模 : 幅14m 高さ18m  
主な対策工 : 法面工

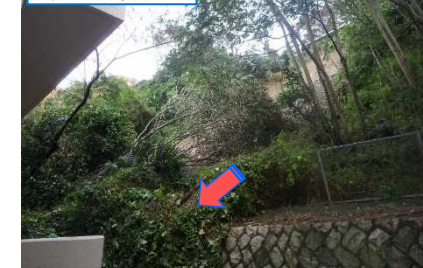
### 斜面崩壊状況

## 【旧城跡地区】

ふくしまけん いわきし たいら  
福島県いわき市平地内  
発生日時 : 令和元年10月25日  
崩壊の規模 : 幅24m 高さ23m  
主な対策工 : 法面工
