# 令和元年台風第19号に伴う 土砂災害の概要

# 令和元年台風第19号による土砂災害概要

# 宮城県丸森町における土砂・洪水氾濫発生状況

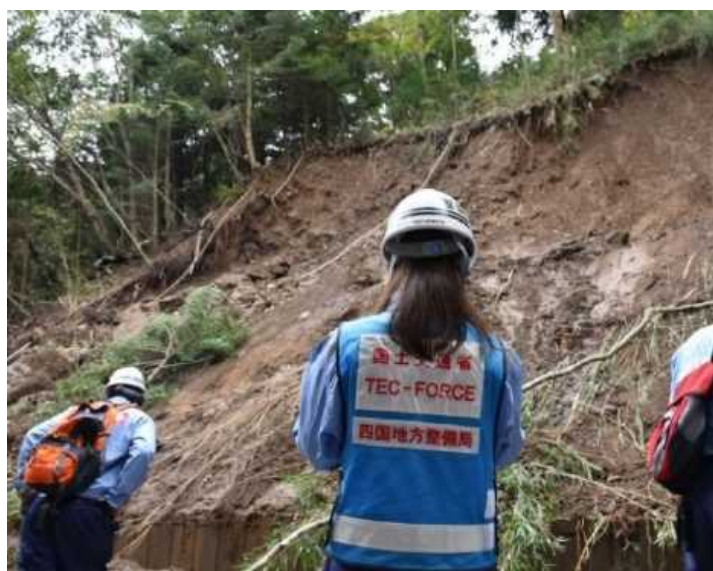
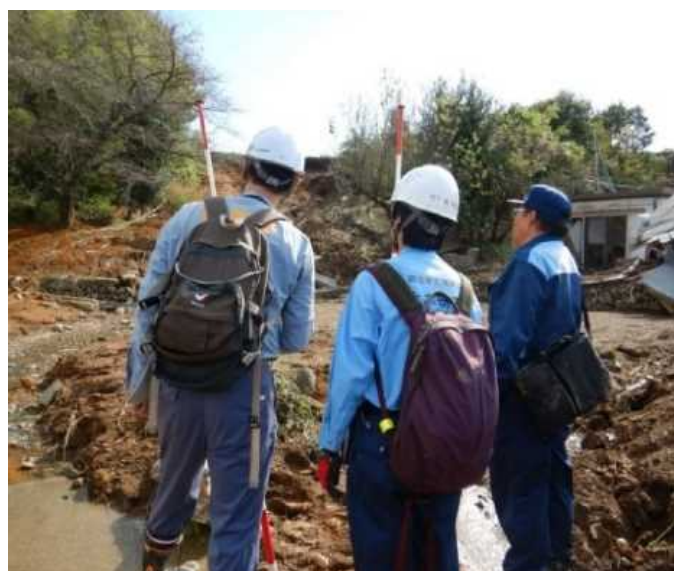
宮城県丸森町における土砂・洪水氾濫状況

TEC-FORCEによる被災状況調査

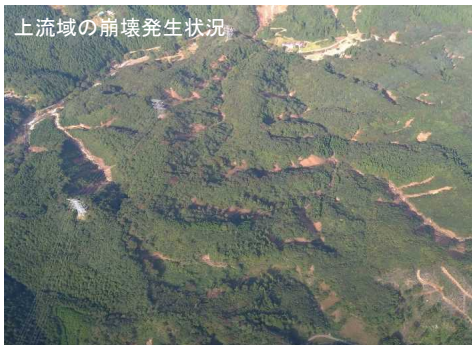
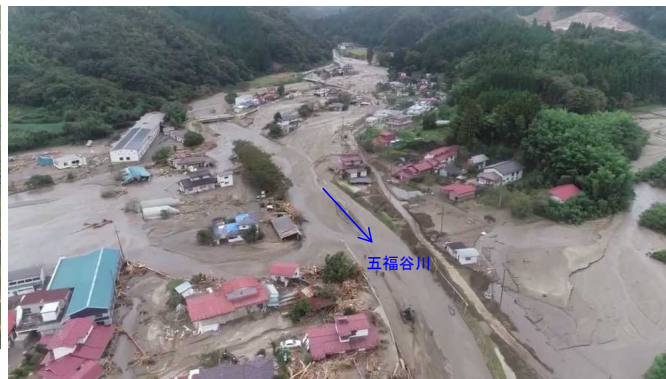
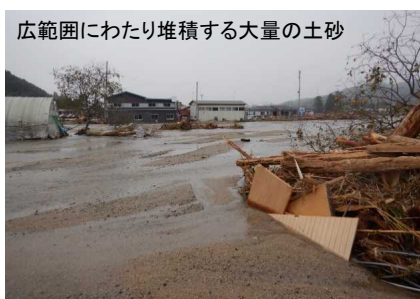
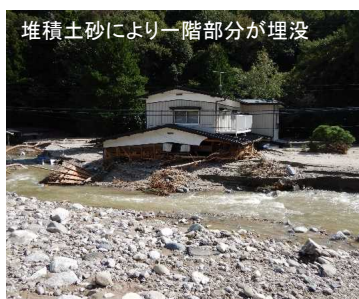
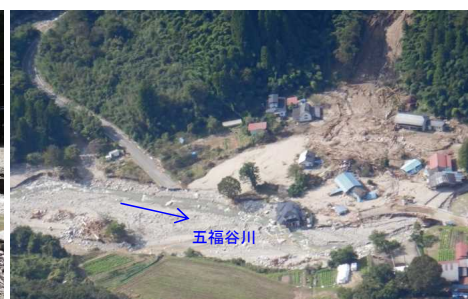
## 内川流域における土砂・洪水氾濫発生状況

- 台風第19号に伴い宮城県丸森町を襲った豪雨により、阿武隈川水系内川流域において**土砂・洪水氾濫**が発生
- 内川流域内では、大小含め多数の崩壊が発生しており、五福谷川等の支川の比較的勾配の緩い区間において**土砂が河道を完全に埋そくし、大量の土砂が氾濫**
- 土砂・洪水氾濫発生個所では河道が土砂で埋そくするとともに、上流部には不安定土砂の堆積が認められることから、今後、中小出水による土砂流出により、再度氾濫被害が発生させる恐れ

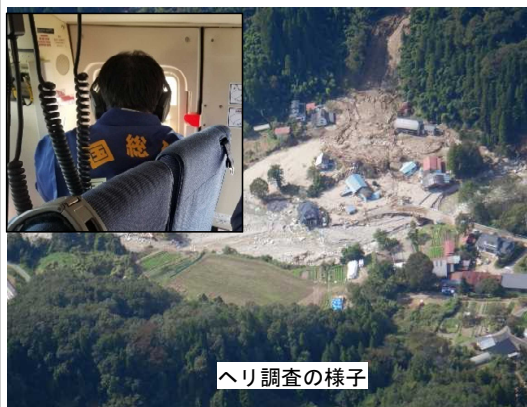
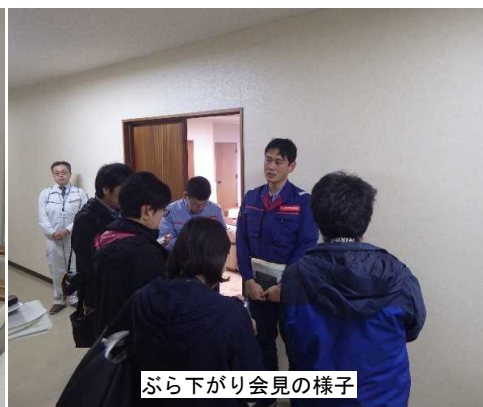
### ■土砂災害専門家による調査状況

- ・大規模な崩壊は確認されなかったものの、大小含**4**の多数の斜面崩壊があり、流域内に流出・堆積している状況。

- 令和元年の台風第19号に伴う大雨で、宮城県伊具郡丸森町で発生した土砂崩れに関して、宮城県からの要請を受け、**土砂崩れに対する対応についての技術的助言を行うため**、土砂災害専門家の現地調査を10月17日に実施。
- 調査結果を踏まえ、10月17日に県や丸森町に対し、今後の降雨に対し、警戒避難の考え方や対策等について助言。
- 土砂災害専門家：国土技術政策総合研究所 土砂災害研究部 砂防研究室  
 室長 山越 隆雄  
 主任研究官 坂井 佑介

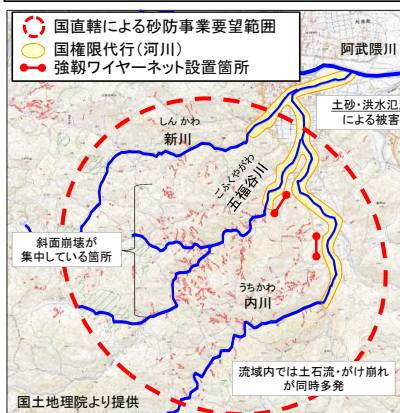
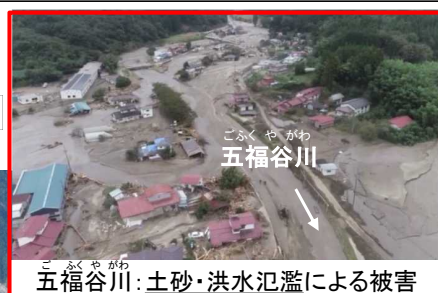
- 甚大な土砂災害が発生した宮城県丸森町の阿武隈川水系内川流域での土砂災害に対し、25日に県知事から国直轄による緊急的な土砂流出防止対策工事の要望。
- **国直轄による緊急的な砂防工事**についての10月29日(火)に実施することを決定。
- 10月30日(水)より、『強靱ワイヤーネット』の設置に向け、工事中の安全管理のための『ワイヤーセンサー』の設置は完了し、流路内の土砂撤去を実施中。

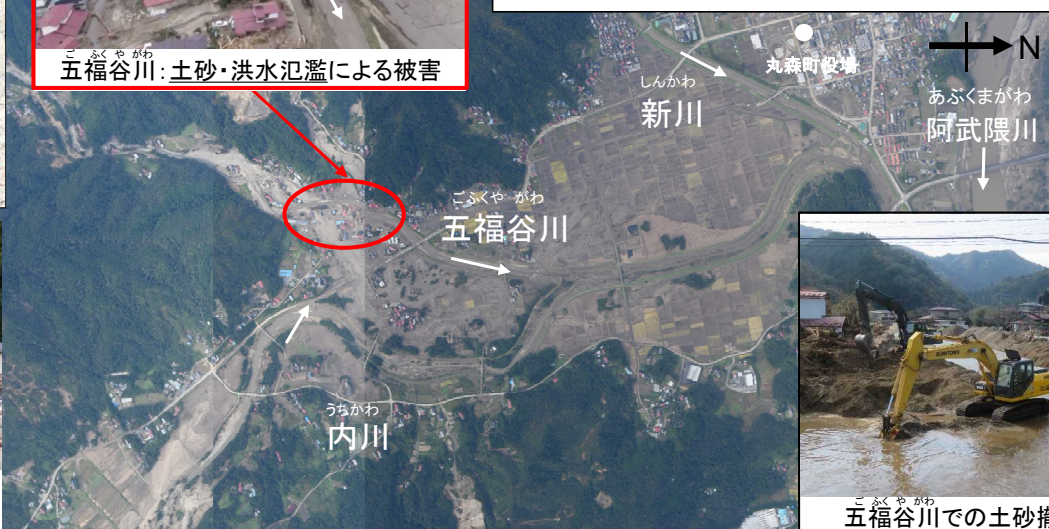
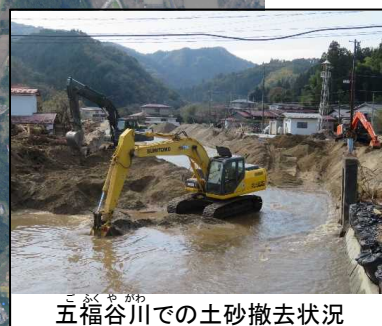
## 【国直轄による緊急的な砂防工事】

- 多数の崩壊等による不安定土砂が流域内に堆積、さらに土砂・洪水氾濫による河道の上昇・埋塞などに対し早急な対策が必要
- 緊急性があり、且つ、大規模で高度な技術力を要するもの等として国土交通大臣が実施
- 調査、計画・設計、用地取得等を進めて、新たに砂防堰堤等を整備

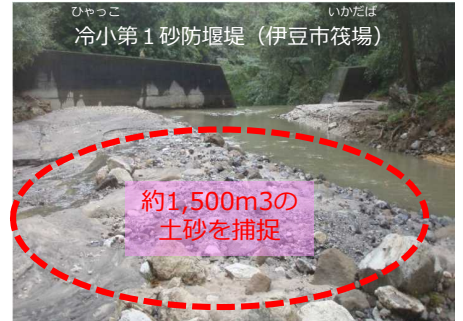
台風第19号豪雨に伴う流出土砂の捕捉状況
