# 令和元年台風第19号に伴う 土砂災害の概要

宮城県丸森町における土砂・洪水氾濫状況

# 令和元年台風第19号による土砂災害概要

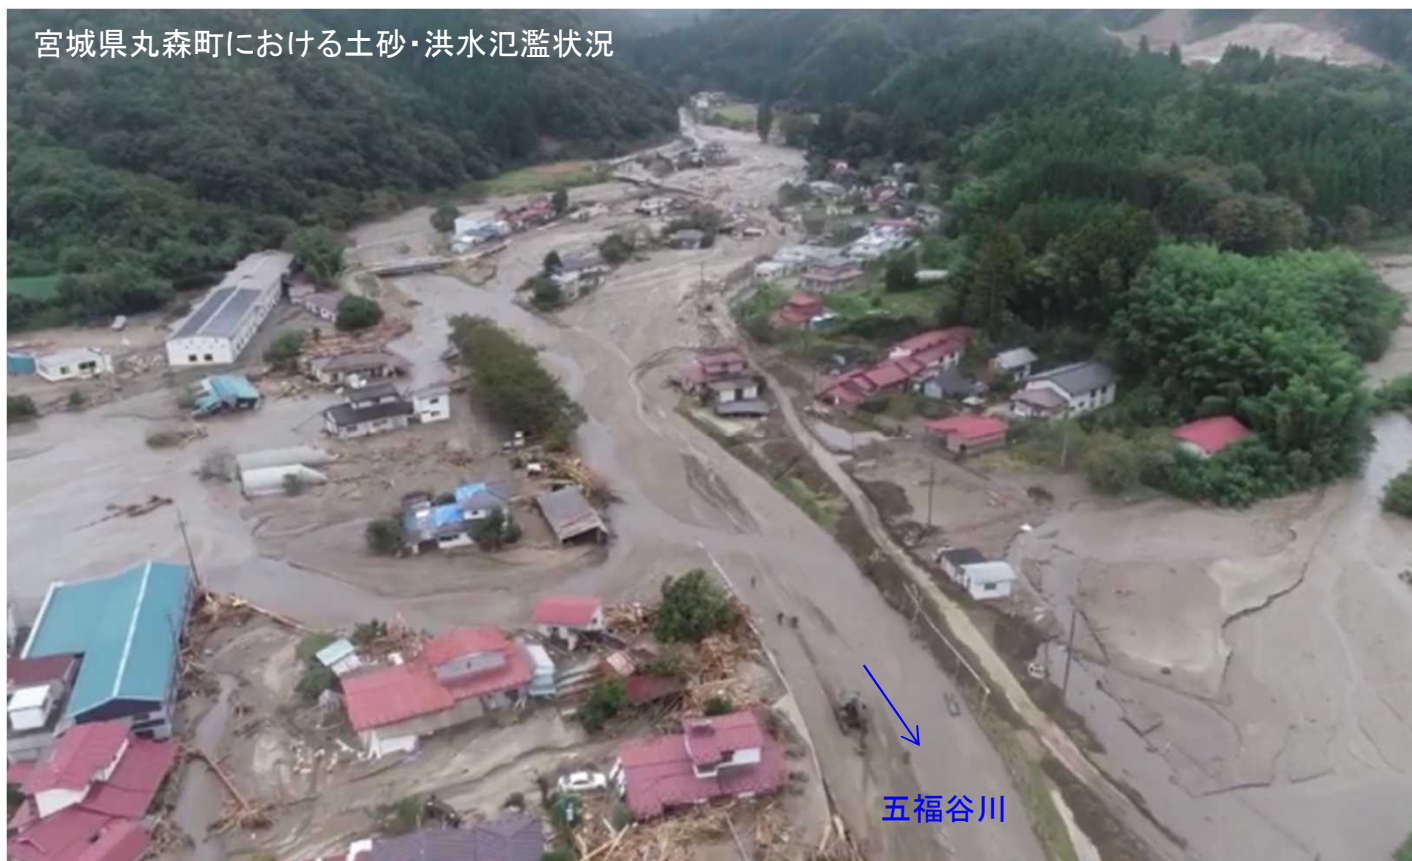
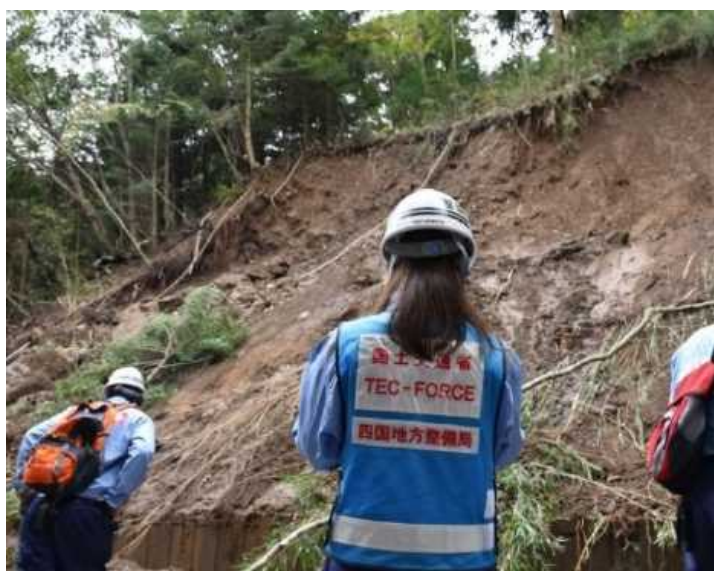
TEC-FORCEによる被災状況調査

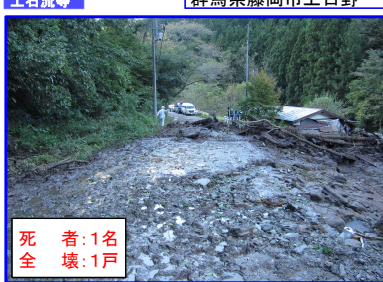
10/12  
土石流等

ふじおか かみひの  
群馬県藤岡市上日野

死者：1名  
全壊：1戸

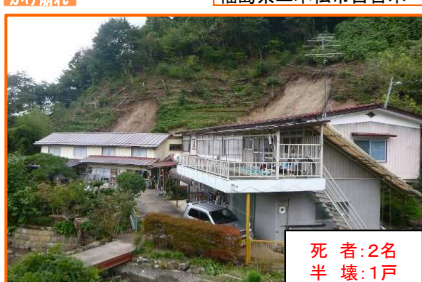
10/12  
がけ崩れ

にほんまつ どうめき  
福島県二本松市百目木

死者：2名  
半壊：1戸

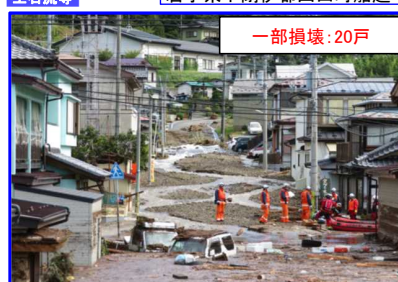
10/13  
土石流等

しもへい やまだまち ふなこし  
岩手県下閉伊郡山田町船越

一部損壊：20戸

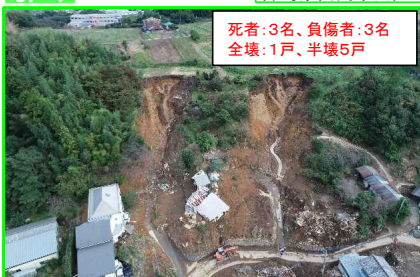
10/12  
地すべり

とみおか たくみ  
群馬県富岡市内匠

死者：3名、負傷者：3名  
全壊：1戸、半壊5戸

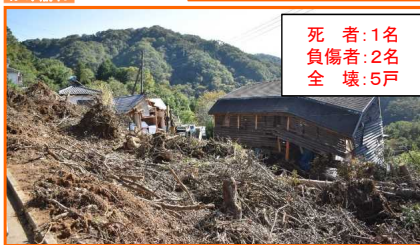
10/12  
がけ崩れ

さがみはら みどり まぎの  
神奈川県相模原市緑区牧野

死者：1名  
負傷者：2名  
全壊：5戸

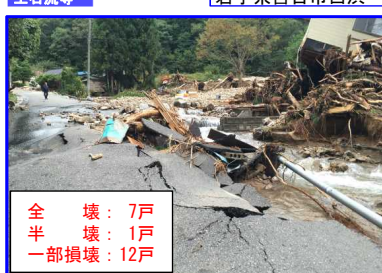
10/14  
土石流等

みやこ しらはま  
岩手県宮古市白浜

全壊：7戸  
半壊：1戸  
一部損壊：12戸

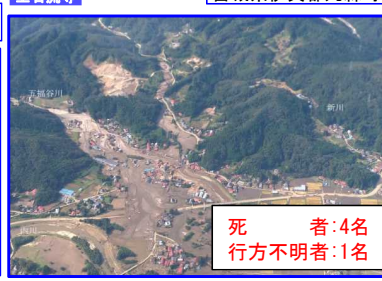
10/13  
土石流等

いぐ まるもりまち  
宮城県伊具郡丸森町

死者：4名  
行方不明者：1名

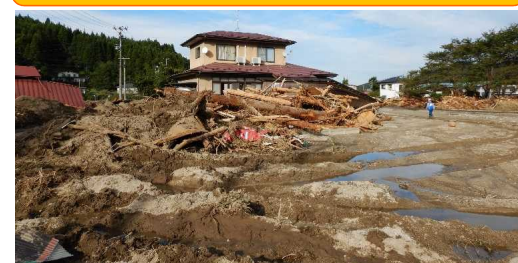
丸森町では、土砂・洪水氾濫により堆積した土砂等が障害となり、被害の把握や救援救助に時間を要した

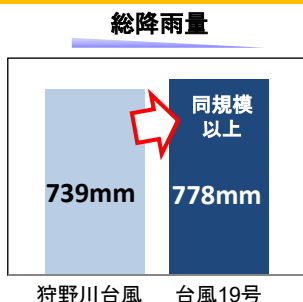
### 狩野川台風との比較 (総雨量)

■狩野川台風 (昭和33年9月)  
湯ヶ島雨量観測所で**739mm**

■令和元年台風第19号  
湯ヶ島雨量観測所で**778mm**  
※今回の洪水で流域最大

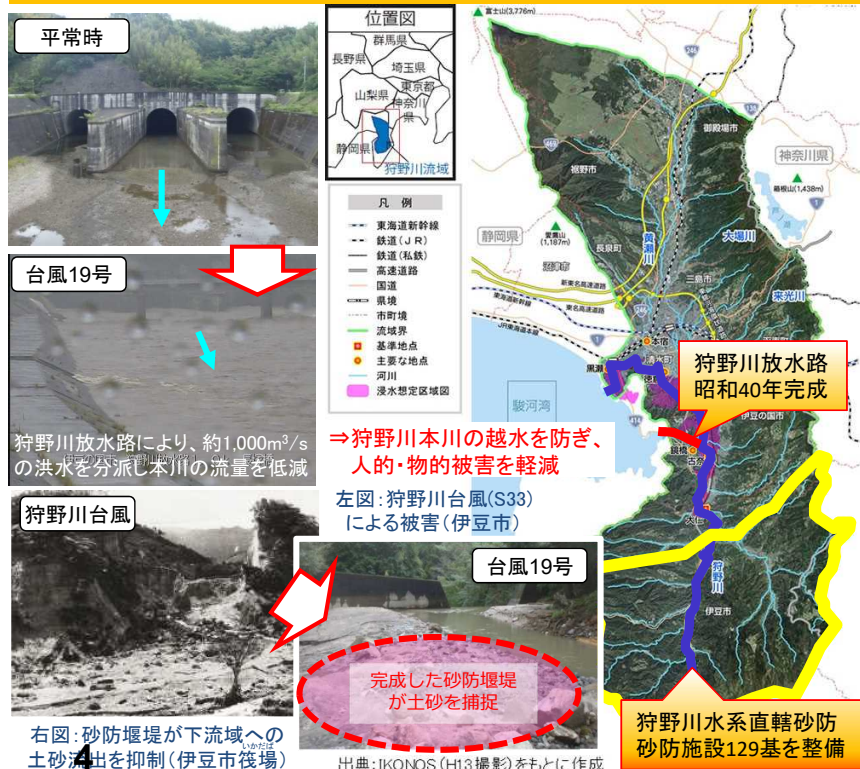
### 狩野川台風 (昭和33年) の被害と今回の被害の比較

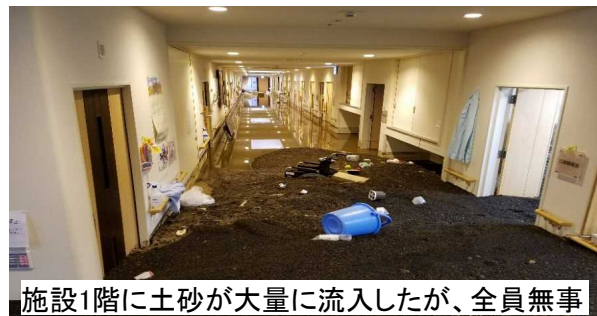
施設1階に土砂が大量に流入したが、全員無事

○午前10時半頃の土砂災害警戒情報の発表後、**特別養護老人ホーム入所者を避難確保計画\*に従い、がけ側から2階へ移動**。さらに降雨が続き、近隣住民の声かけにより、**入所者全員を2階へ移動させた**。  
○その後、近くの山から発生した**土石流**が、**施設の1階部分に流入**したが、利用者及び職員**全員難を逃れた**。  
○同施設は、**土砂災害警戒区域内**に存しており、作成していた計画に基づき**日頃から避難訓練\*を実施**していた。

【災害の経緯】令和元年10月12日  
AM10:37 土砂災害警戒情報発表  
がけ側の入所者を2階へ移動  
AM11:00 避難勧告発令  
PM 1:15 避難指示発令  
PM 7:30頃 近隣住民からの声かけ  
入所者及び職員全員2階へ避難  
PM 8:00頃 施設1階に大量に土砂が流入

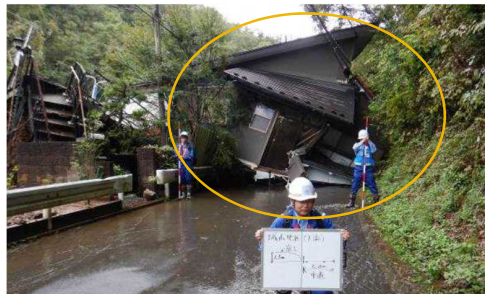
被災した家屋

○相模原市緑区において、7時20分に**土砂災害警戒情報が発表**され、**緊急速報メールにより配信**された。  
○その後、緑区川尻を含む地域に、7時30分に**避難勧告が発令**された。  
○緑区川尻に住む夫婦の自宅は、土砂により押し流されたが、**事前に友人宅に避難を行っており、難を逃れた**。

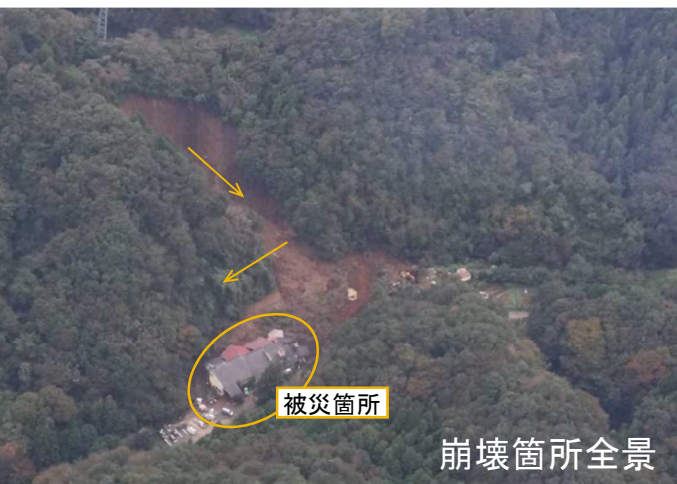
崩壊箇所全景
