静岡県熱海市伊豆山で発生した土石流災害

静岡県熱海市伊豆山 逢初川で発生した土石流災害に対する対応状況

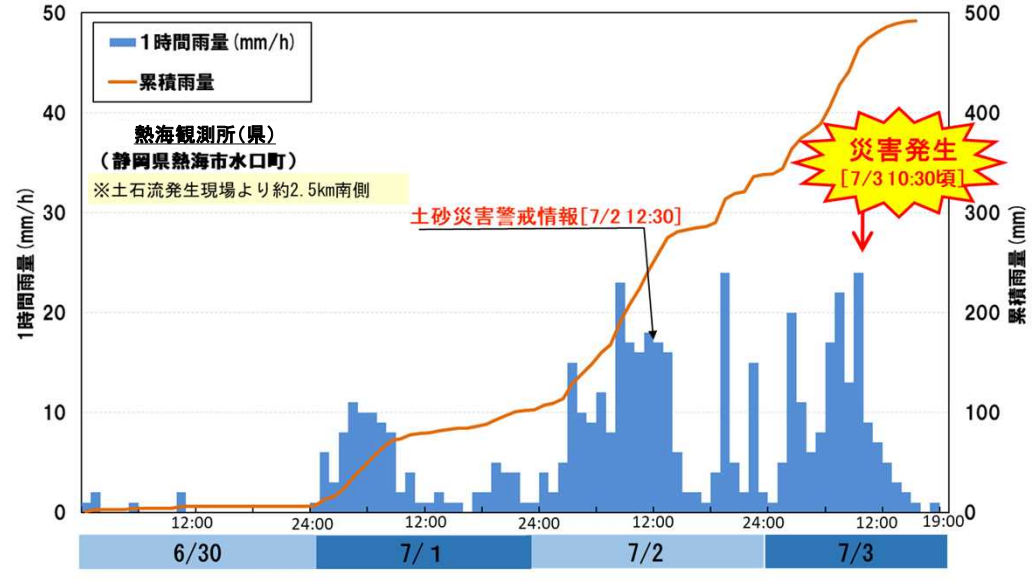
【土石流発生前後の降雨量】

- 梅雨前線による大雨に伴い、令和3年7月3日10時30分頃に静岡県熱海市伊豆山の逢初川で土石流が発生。
- 逢初川の上流部 標高約390m地点で発生した崩壊が土石流化し、下流で甚大な被害が発生。
- 熱海雨量観測所における降り始めからの総雨量は400mm以上。7月2日12:30に土砂災害警戒情報発表。

※発災時刻は報道情報による

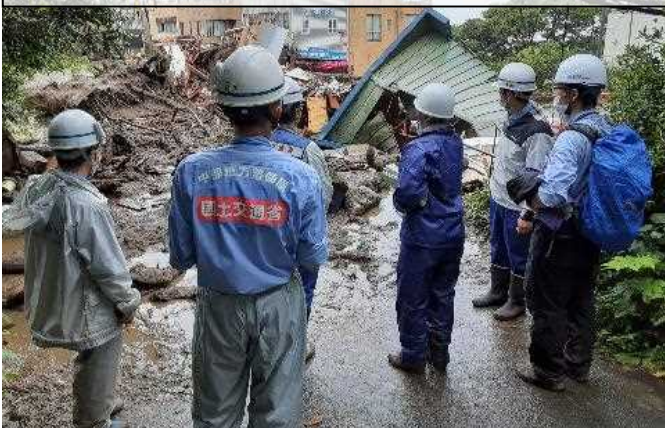
- 静岡県からの要請を受けて、**土砂災害専門家が現地調査(7/4~7/5)を実施。**崩壊地に残っている土砂が崩落すれば、**流動化して下流に被害を及ぼすおそれがあることを確認。**調査結果を静岡県、熱海市、JR東海へ報告。(7月4日)
- 斜面監視装置の設置や、降雨による現地作業中止判断基準等、**捜索活動に対し、技術的な助言を実施。**
- TEC-FORCEによる監視**カメラ4基の設置完了。**静岡県や熱海市等の**関係機関とカメラ画像を共有。**(7月5日~)

土砂災害専門家による調査状況(7/4)

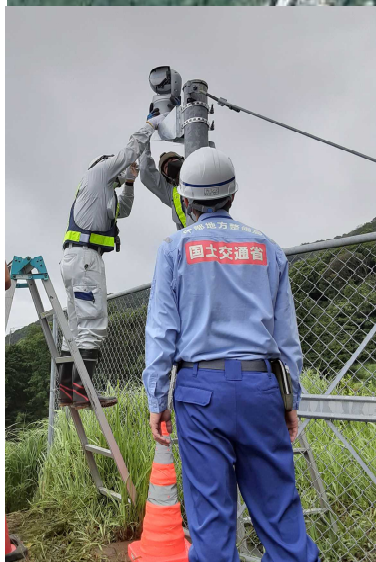
監視カメラ設置支援状況(7/4)
