ほんざわかかわ おかやし かわぎしひがし
【施設効果事例】本沢川砂防堰堤 (長野県岡谷市川岸東)

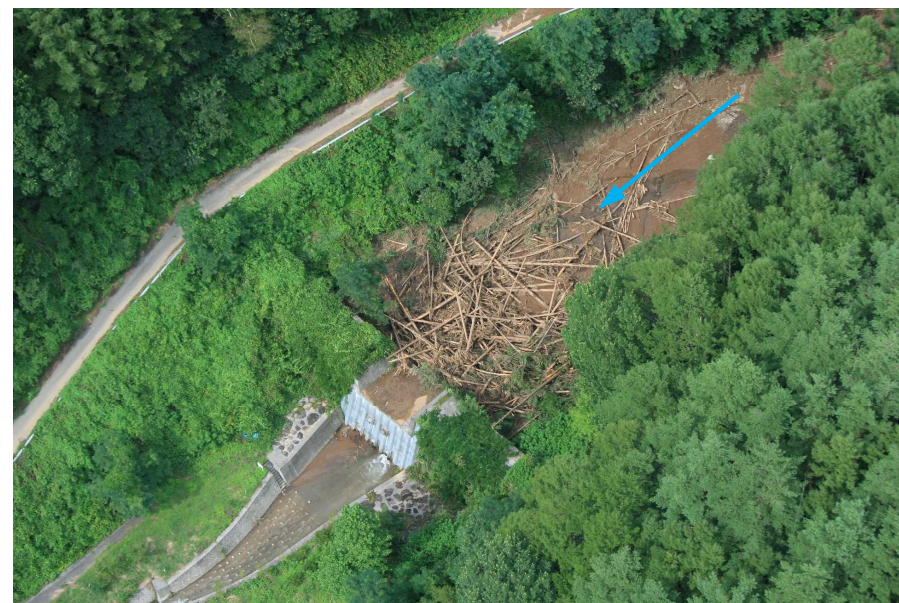
土石流発生後 (R3.8.20撮影)

災害発生日 : 令和3年8月15日
 降雨状況 : 連続雨量 386mm
 : 時間最大雨量 46mm
 ※下浜雨量観測所
 発生箇所 : 長野県岡谷市川岸東
 状況 : 8月11日からの前線による大雨に伴い土石流が発生したが、砂防堰堤が整備されており土砂及び流木を捕捉。下流地区やJR中央本線等への被害を未然に防止した。
