【施設効果事例】中谷内地区\_急傾斜地崩壊防止施設なかやち (富山県氷見市中谷内)ひみ 国土交通省

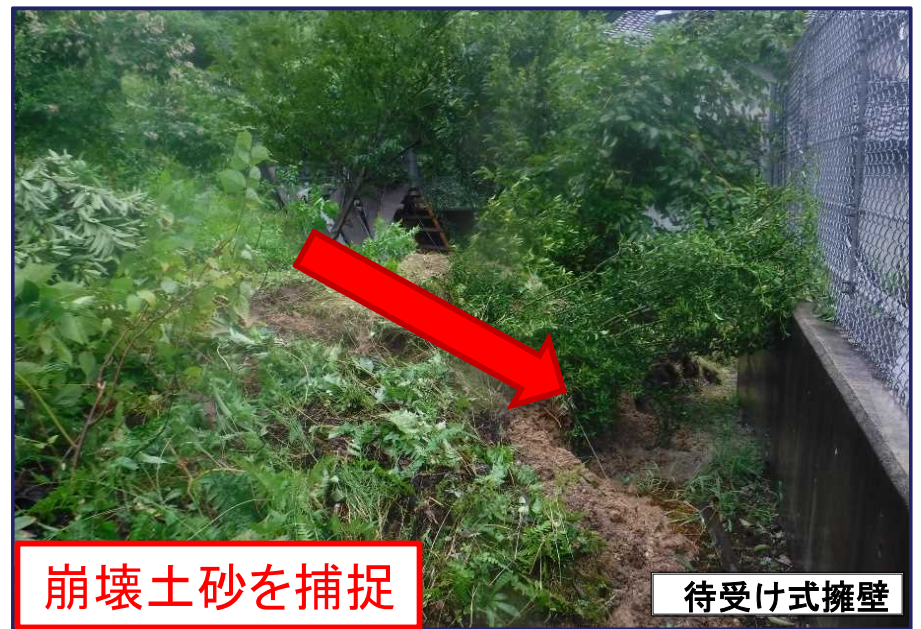
**がけ崩れ発生後 (R3.8.13)**

災害発生日：令和3年8月13日  
 降雨状況：連続雨量 204mm  
           時間最大雨量 28mm  
           ※氷見土木雨量観測所  
 発生箇所：富山県氷見市中谷内  
 状況：8月11日からの前線による大雨に伴い  
       がけ崩れが発生したが、急傾斜地崩壊防  
       止施設が整備されており崩壊土砂を捕捉。  
       周辺人家等への被害を未然に防止した。

※人家集落に被害なし
