【施設効果事例】黒川第4砂防堰堤(長野県上伊那郡宮田村地先)

発生日時 : 令和3年8月14日(推定)

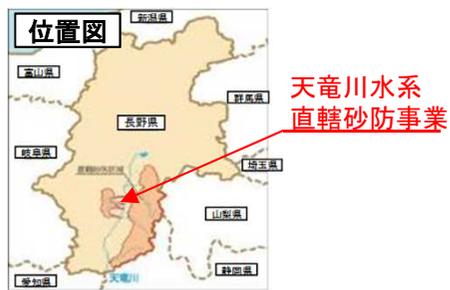
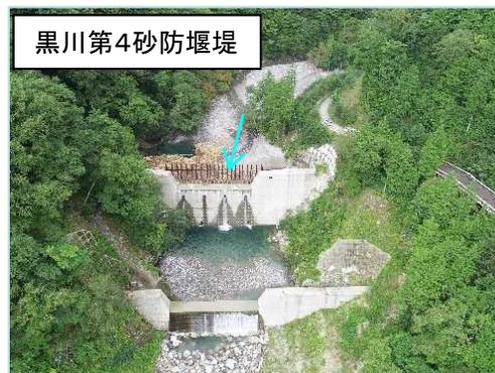
発生箇所 : 長野県上伊那郡宮田村地先
崩壊状況 : 土石流捕捉量 約44,800m³(速報値)
状況 : 8月11日からの大雨により土石流が発生したが、黒川第4砂防堰堤が土砂及び流木を捕捉。下流における人家や、観光拠点である駒ヶ根高原等への被害を未然に防止した。
