平成18年7月17～19日梅雨前線豪雨

山陰や北陸、長野等広範囲で記録的な豪雨

天竜川の出水状況(平成18年7月出水)

ひいかわ
斐伊川出水状況 (平成18年7月出水)

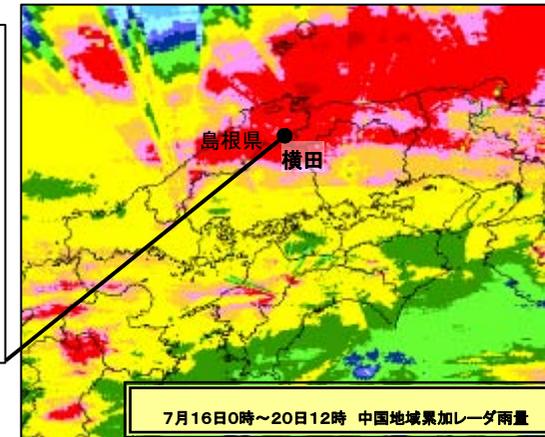
7月16日0時～20日12時 中国地域累加レーダ雨量

島根県では約1ヶ月半分の雨が3日間で降った

□斐伊川水系 横田雨量観測所

335mm(島根県の7月月別平均降水量の約**1.4倍**)

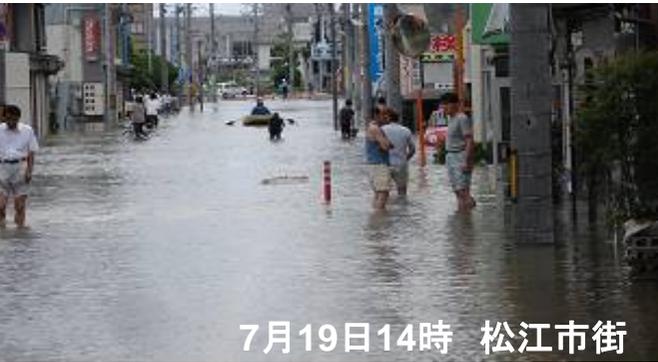
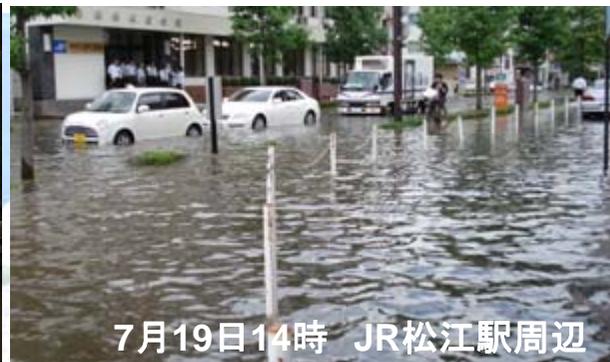
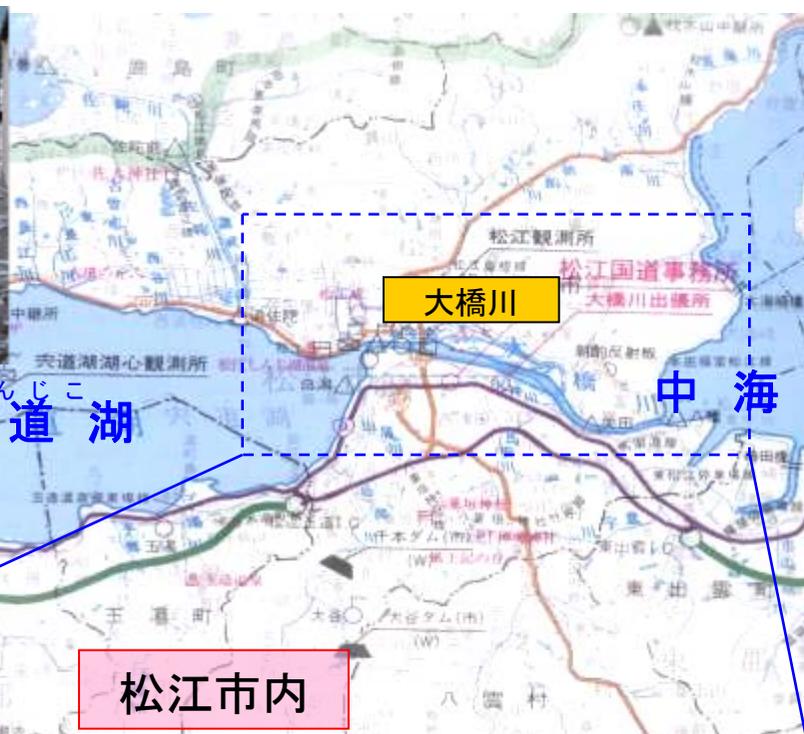
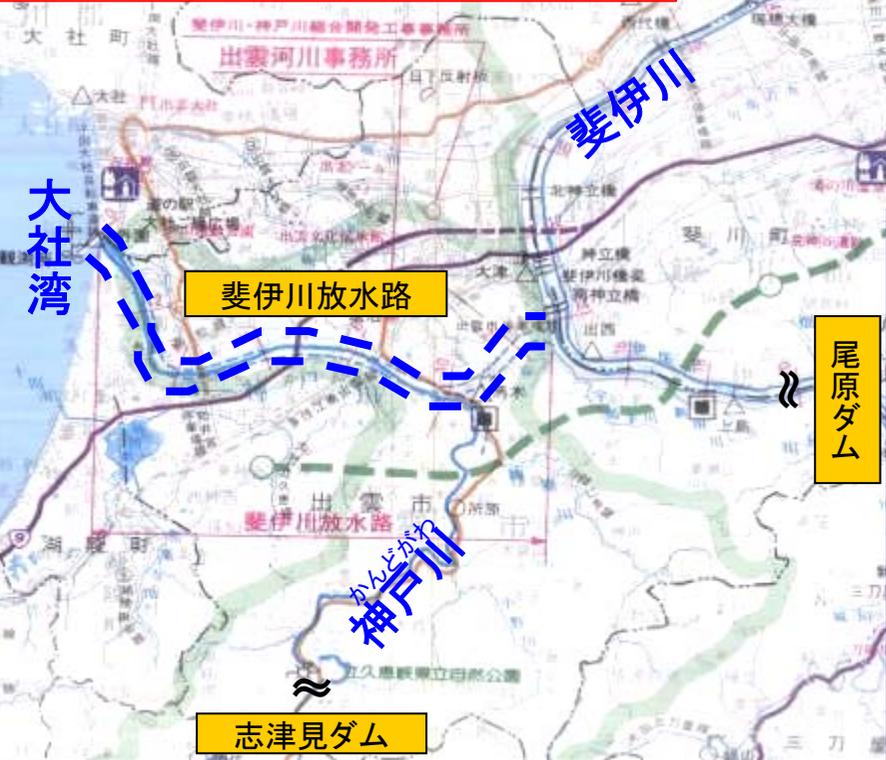
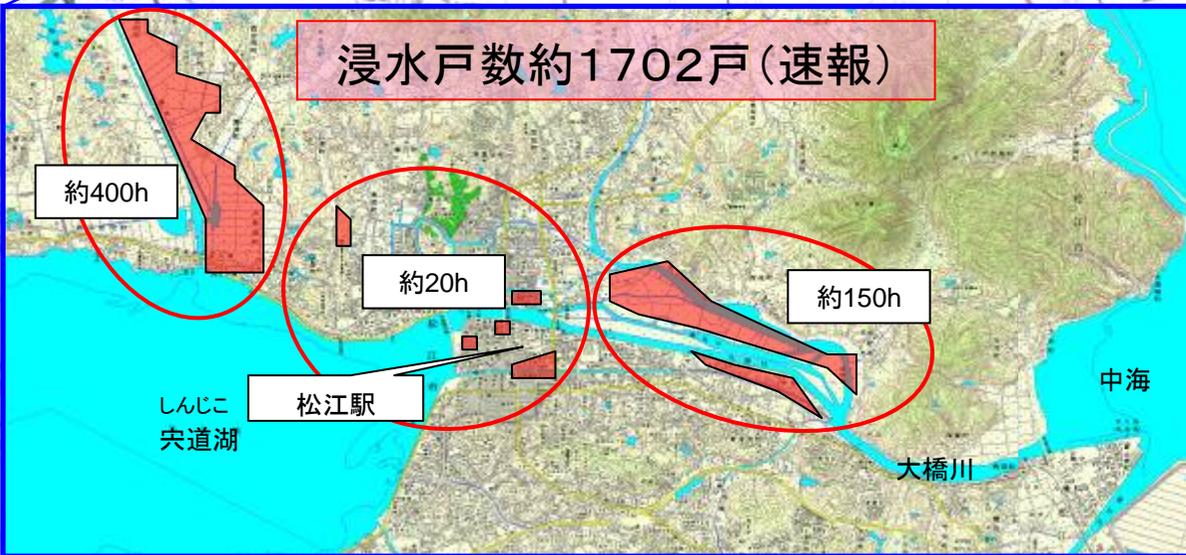
昭和47年豪雨以来の出水
→計画高水位を約1m上回る
