# 球磨川水系河川整備基本方針の変更について

(第116回河川整備基本方針検討小委員会資料)

令和3年11月10日

国土交通省 水管理・国土保全局

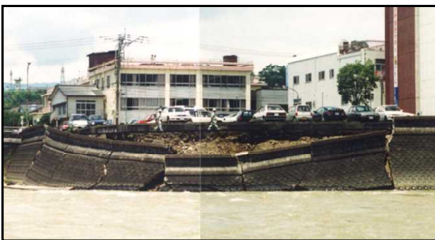
基礎洗掘により護岸が崩壊した事例  
(山田川合流点 (H8. 7. 3～8の出水後))  
※人吉層（軟岩）が洗掘された場合でも同様の崩壊が発生する可能性がある。

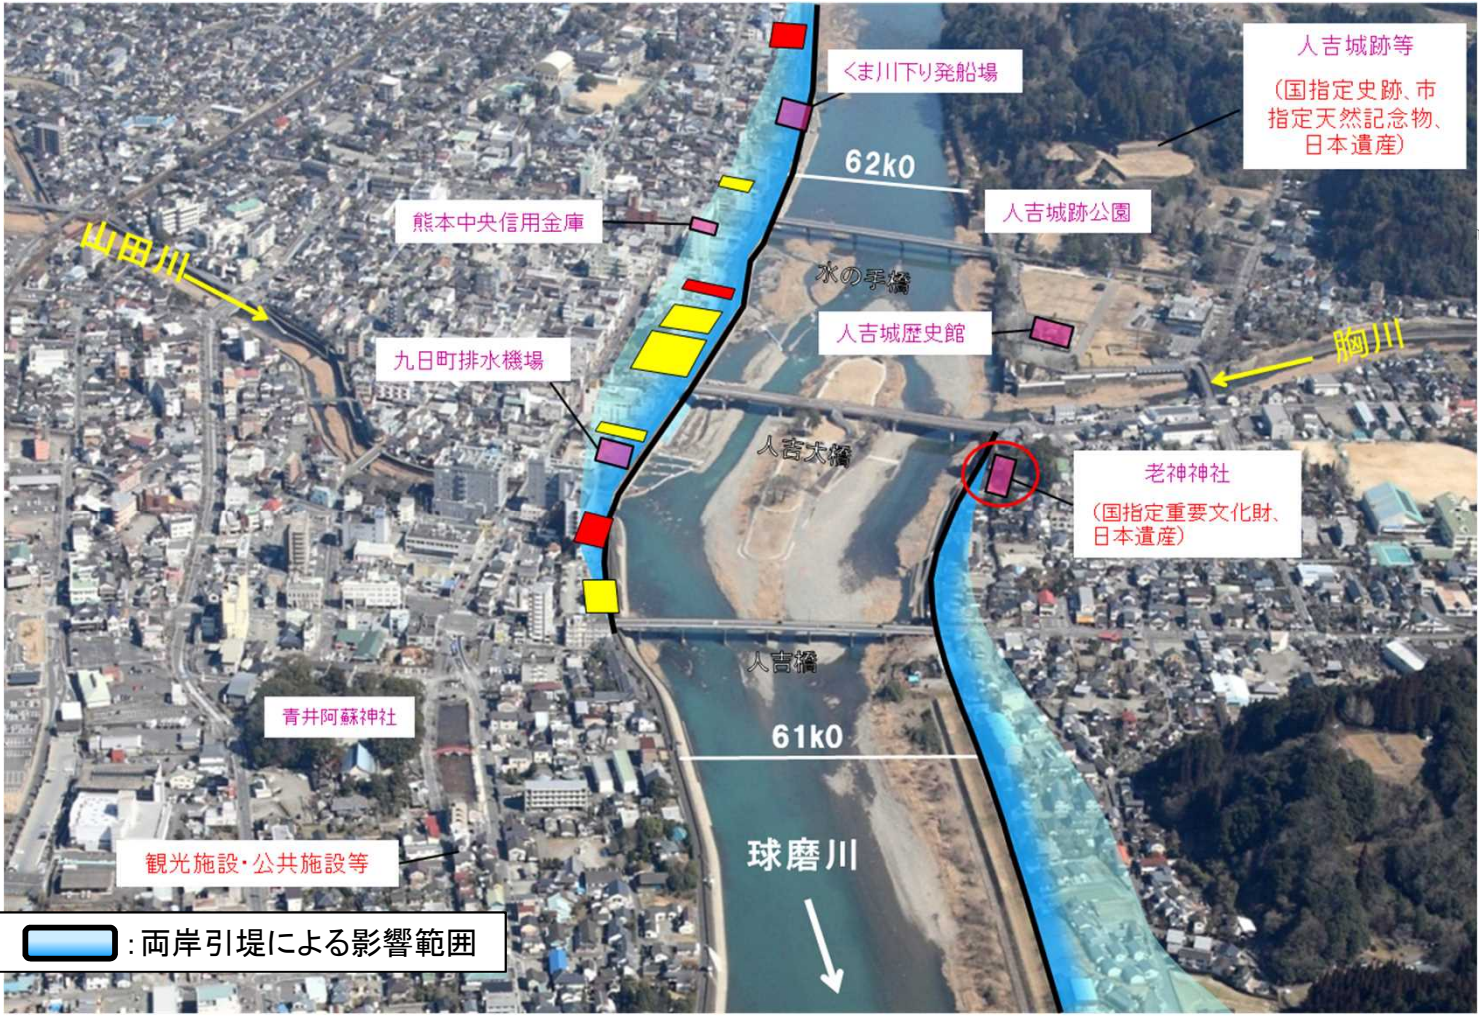
4,500m<sup>3</sup>/s対応の引堤後堤防法尻線

○ 4,000m<sup>3</sup>/sを上回る流下能力を有する河道断面の確保が、引堤により可能か確認するため、仮に4,500m<sup>3</sup>/sを安全に流下させるように引堤を行った場合を想定すると、温泉旅館・病院等が存在する人吉市の中心市街部を含む約250戸の移転が必要となり、社会的影響が大きいと考えられる。

＜引堤の基本的考え方＞  
引堤の堤防法尻線は、左岸の人吉城跡等（国指定史跡、市指定天然記念物、日本遺産）や人吉城跡公園、老神神社（国指定重要文化財、日本遺産）を保全し、右岸の観光施設や公共施設等を最大限配慮して検討

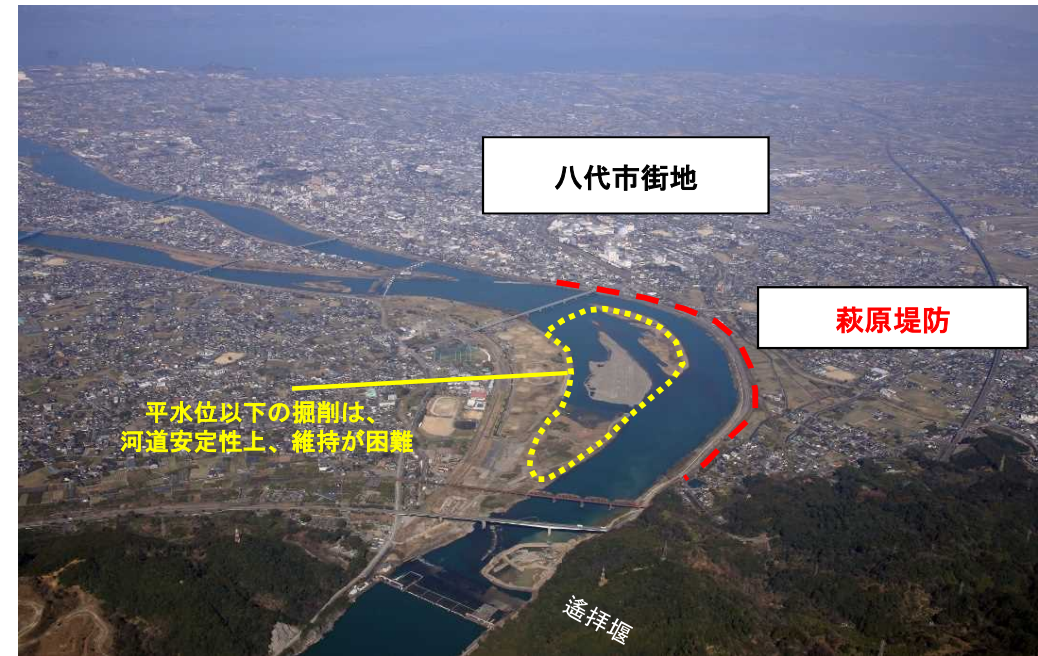
○萩原堤防の堤防補強を引き続き実施するとともに、左岸高水敷の平水位以上の掘削等を行うことにより、上流の洪水調節施設により洪水調節を行い、下流に流下する流量8,300m<sup>3</sup>/s（横石地点）に対応する河道断面の確保が可能。

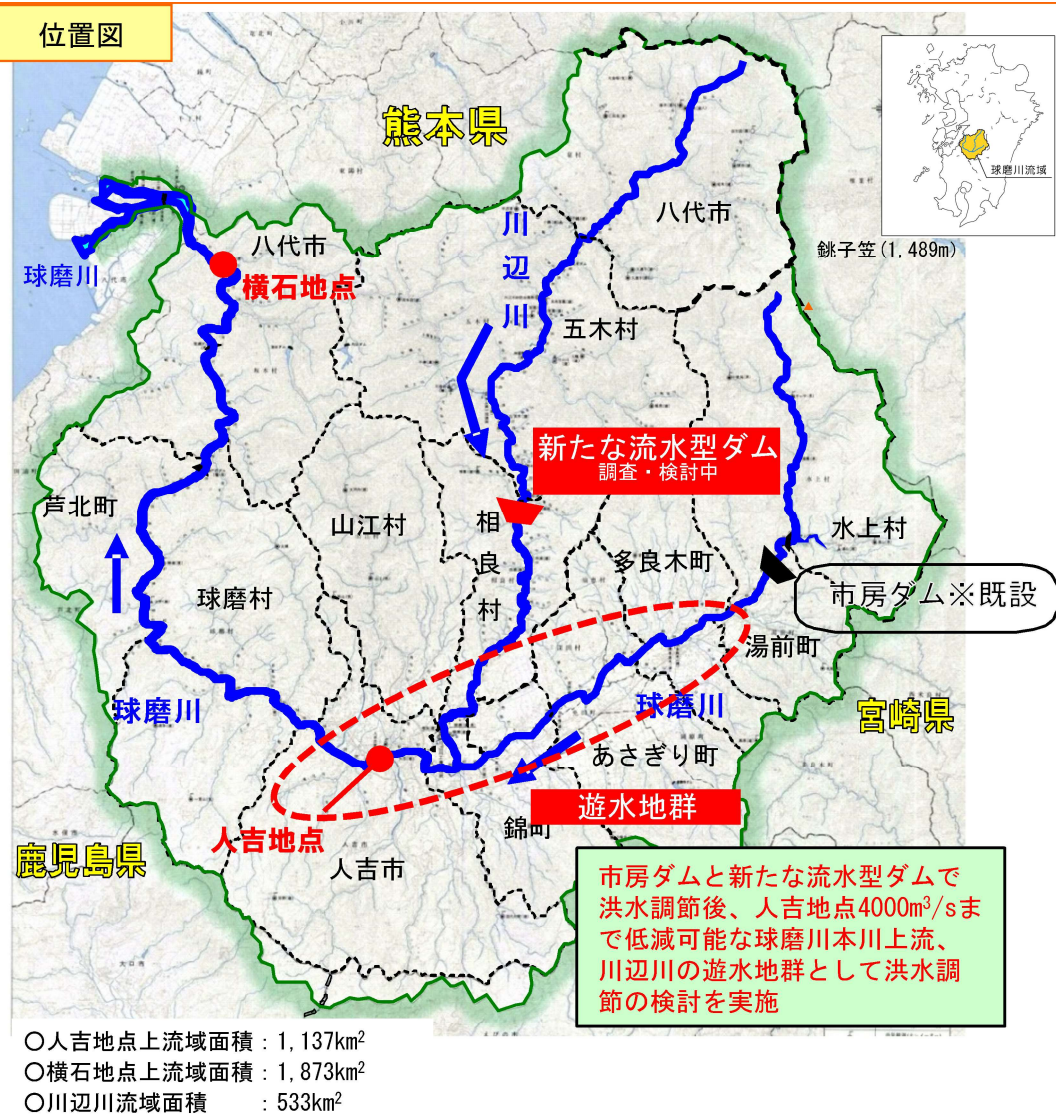
- 球磨川流域には本川上流に既設の市房ダムが存在。今年3月に策定した球磨川水系流域治水プロジェクトを踏まえ、川辺川における「新たな流水型ダム」及び市房ダム再開発について調査・検討を実施中。
- これらの施設に加え、遊水地群により人吉地点の基本高水のピーク流量約8,200m<sup>3</sup>/sのうち、約4,200m<sup>3</sup>/sについて洪水調節を行い、河道への配分流量4,000m<sup>3</sup>/sまで低減することが可能。同様に、横石地点の基本高水のピーク流量約11,500m<sup>3</sup>/sのうち、約3,200m<sup>3</sup>/sについて洪水調節を行い、河道への配分流量8,300m<sup>3</sup>/sまで低減することが可能。

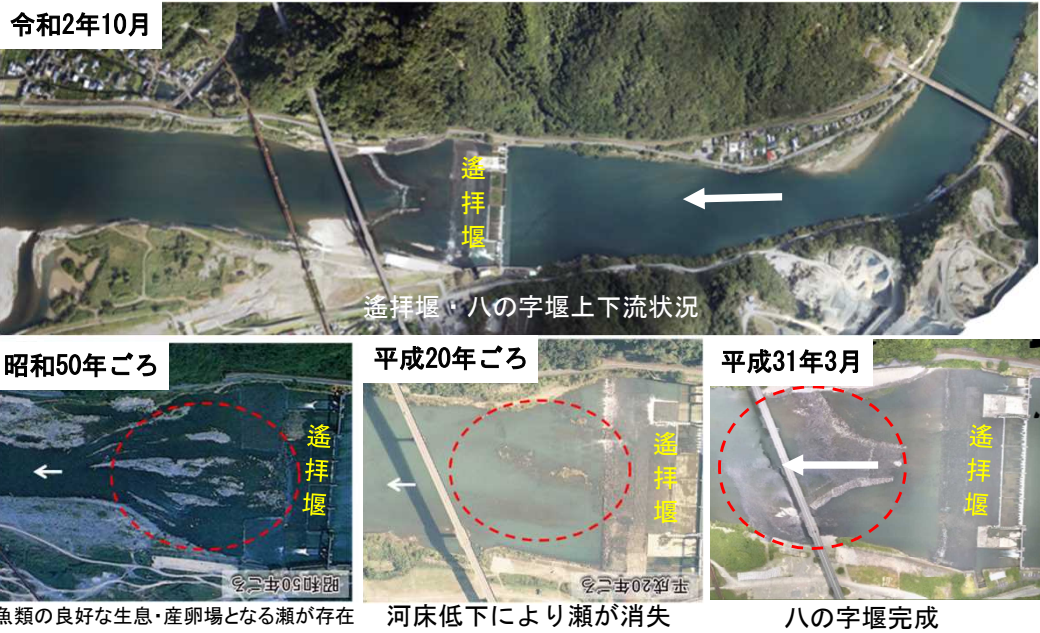
- 遙拝堰（8k800付近）下流には、かつてアユをはじめとする魚類の生息・産卵場として良好な瀬が存在していたが、河床低下に伴い、アユの生息・産卵場となる瀬が減少していた。
- 加藤清正公由来の「八の字」形状の床止めを整備（巨石を組み合わせたもの）し、アユ等の魚類の良好な生息環境の再生を目的とした、「良好な瀬の再生」と「歴史的土木遺産の再現」を融合した取り組みを行った。
- 現在では、アユ等の魚類の良好な生息環境が形成され、また、まちと川が一体となった良好な水辺空間の形成にも寄与し、地域の賑わいが生まれつつある。

■河床の低下により、年々瀬が減少

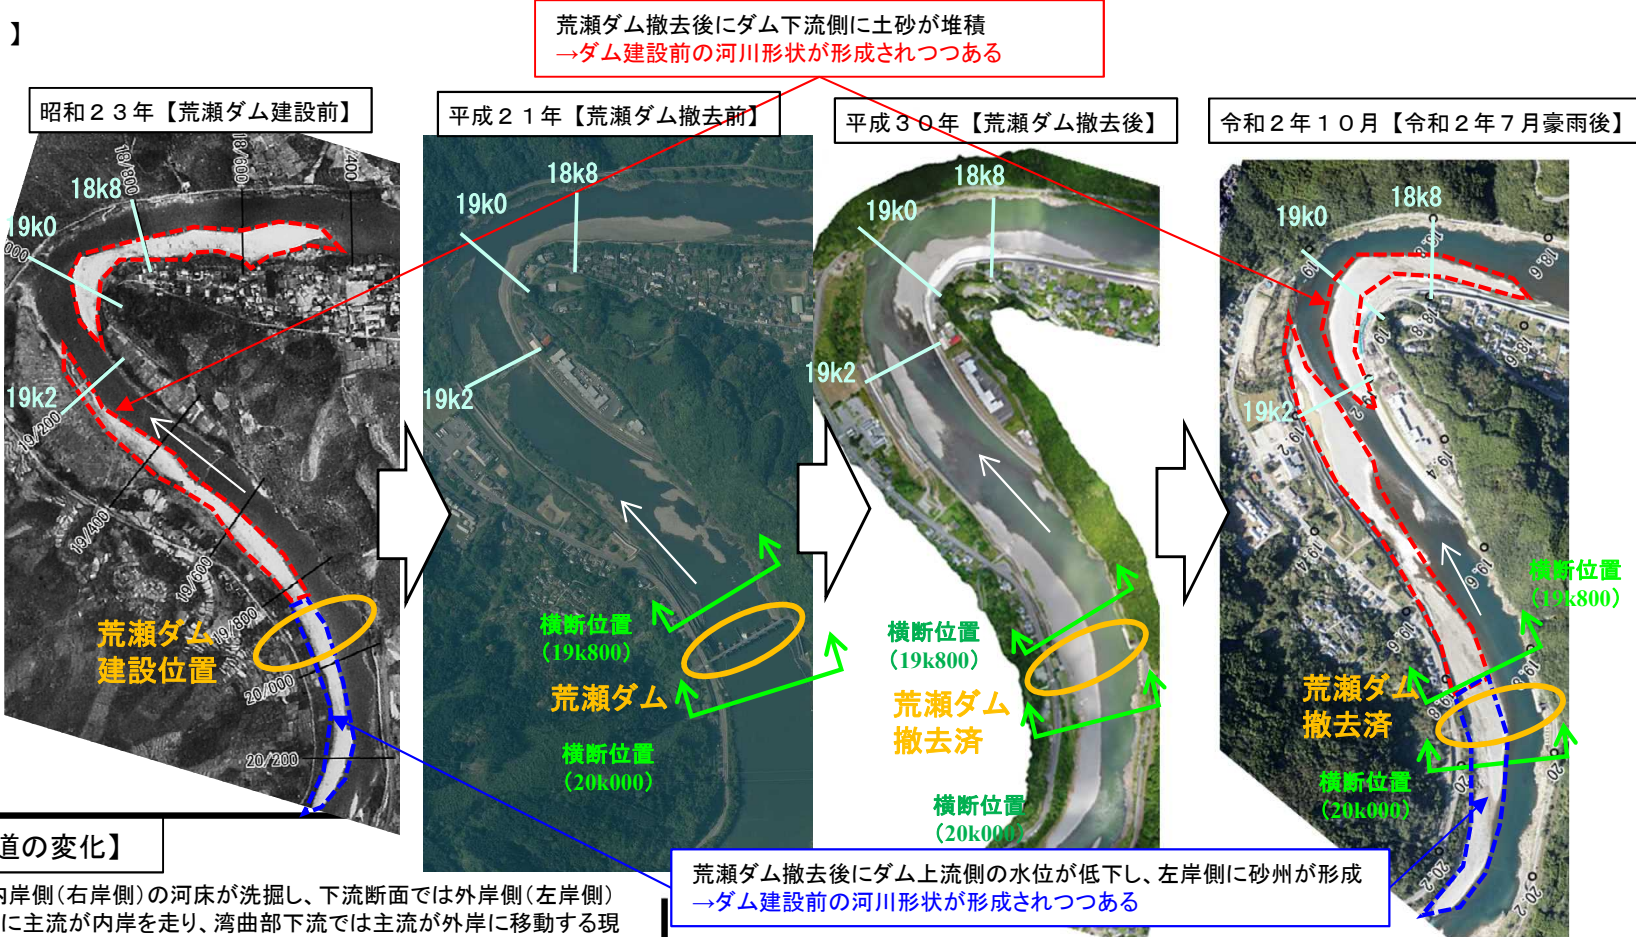
【荒瀬ダム下流湾曲部(18k8~19k2)の河道の変化】

※荒瀬ダム下流は平成29年12月測量、上流は平成29年1月測量
