# 資料の修正箇所に関する正誤表

令和 3 年12月 8 日

国土交通省  
水管理・国土保全局

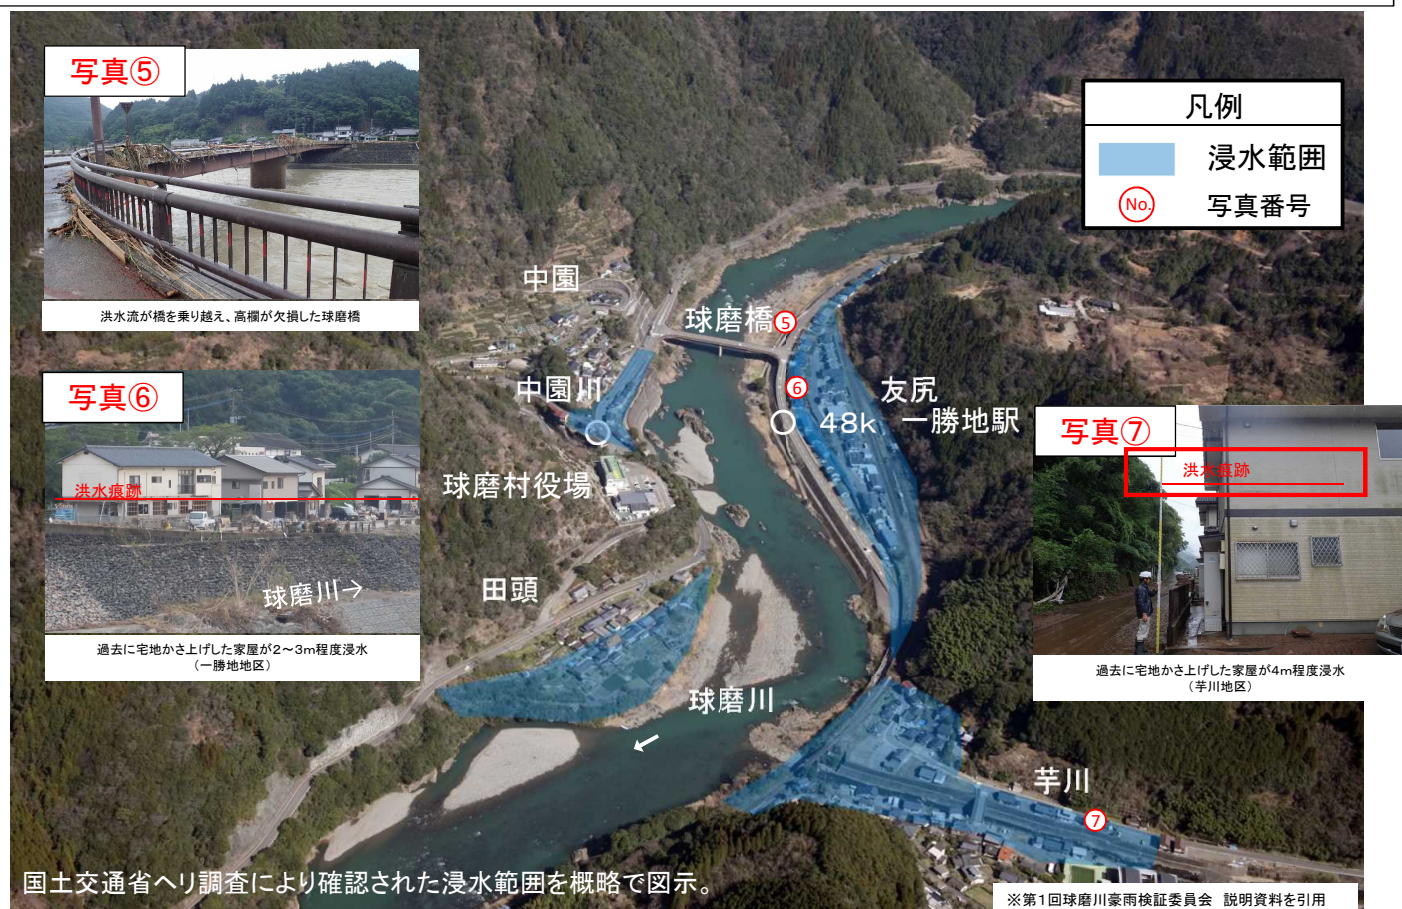
○中流部で山間狭窄部の球磨村一勝地周辺では、宅地かさ上げを実施した宅地も浸水する未曾有の被害が発生。

| 番号 | 修正箇所 | 修正内容 |
|---|---|---|
| ⑫ | 第112回河川整備基本方針検討小委員会 資料2 P11<br>(以下の資料も同様)<br>・第116回河川整備基本方針検討小委員会 参考資料3 P11<br>・第60回河川分科会 資料2 P8<br>・第60回河川分科会 参考資料5 P11 | 写真⑦の痕跡水位を示すの線の位置を修正 |
| ⑬ | 第112回河川整備基本方針検討小委員会 資料2 P15<br>(以下の資料も同様)<br>・第116回河川整備基本方針検討小委員会 参考資料3 P15<br>・第60回河川分科会 資料2 P11<br>・第60回河川分科会 参考資料5 P15 | 写真⑤の痕跡水位を示すの線の位置を修正 |

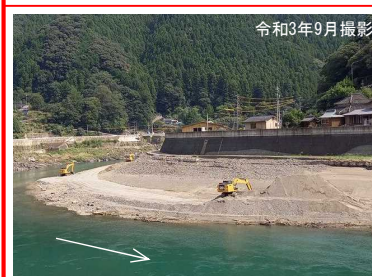
- 令和2年7月豪雨では、球磨川中流部を中心に山腹崩壊等により大量の土砂が支川を通じて本川まで流入し、土砂が堆積したことで河床が大きく変動した。
- 山腹崩壊等により河道閉塞等が発生した中流部の熊本県管理9河川(市之俣川、川内川、告川、芋川、庄本川、中国川、那良川、鶯川、小川)については、熊本県からの要請を受け、権限代行により災害復旧に着手している。
- 令和2年7月豪雨により河道に堆積した土砂の内、約90万m<sup>3</sup>を令和3年8月末までに撤去を行った。今後も引き続き河道内堆積土砂の撤去を進める。
- 森林管理者である林野庁及び熊本県においても、下流への土砂流出抑制のための対策(山腹工等)を実施している。

- ※平成29年、平成30年、令和元年測量年月
- 0k0～8k8 : 平成30年3月
  - 9k0～19k8 : 平成29年12月
  - 20k0～52k4 : 平成29年1月
  - 52k6～91k8 : 令和元年6月

| 番号 | 修正箇所 | 修正内容 |
|---|---|---|
| ⑰ | 第115回河川整備基本方針検討小委員会 資料2 P54<br>(以下の資料も同様)<br>・第116回河川整備基本方針検討小委員会 参考資料2 P87<br>・第60回河川分科会 参考資料4 P87 | ・河床変動高グラフの測量年月の境界線のずれ<br>・平成29年～令和元年の測量年月の範囲の距離標値の修正<br>・河川名称の修正 |
