# **荒川水系の流域及び河川の概要**

**平成 1 4 年 4 月**

**国土交通省河川局**

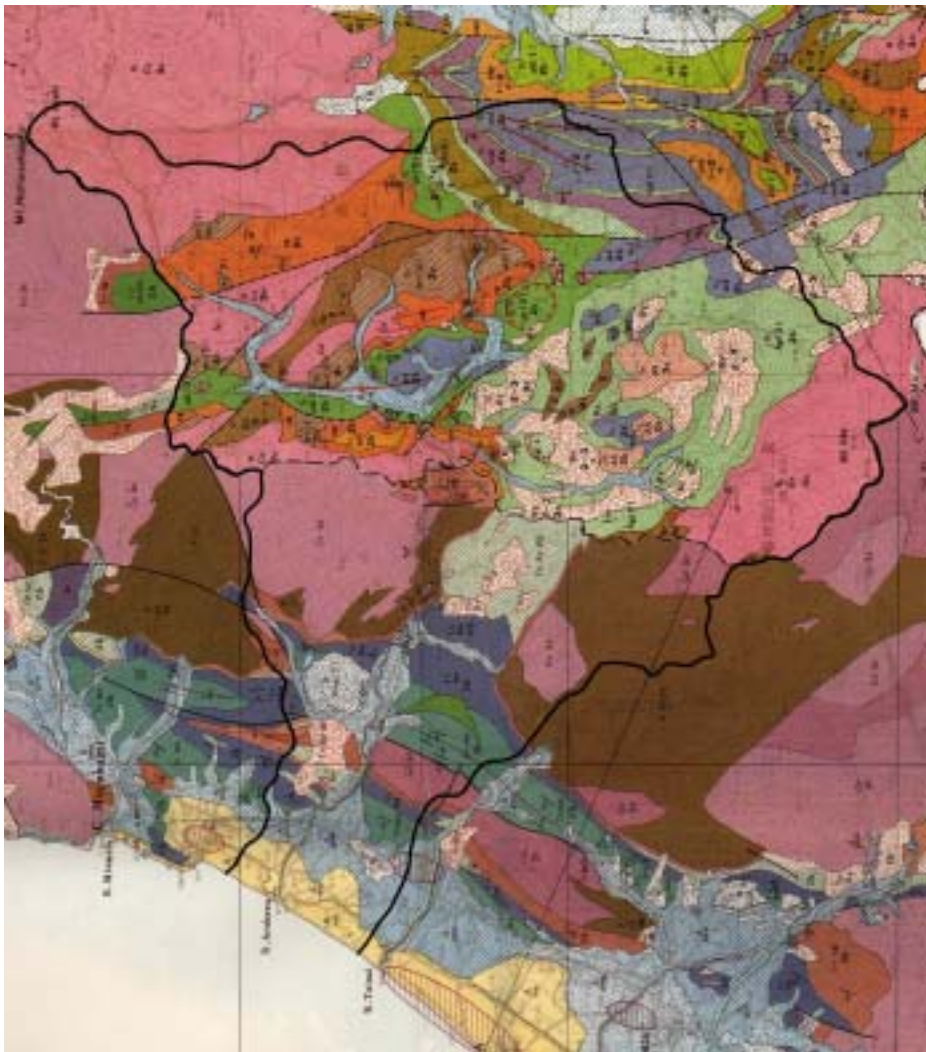
図1-3-3 荒川流域地質図 出典：土地分類図（山形県）

A—A' 断層地質図

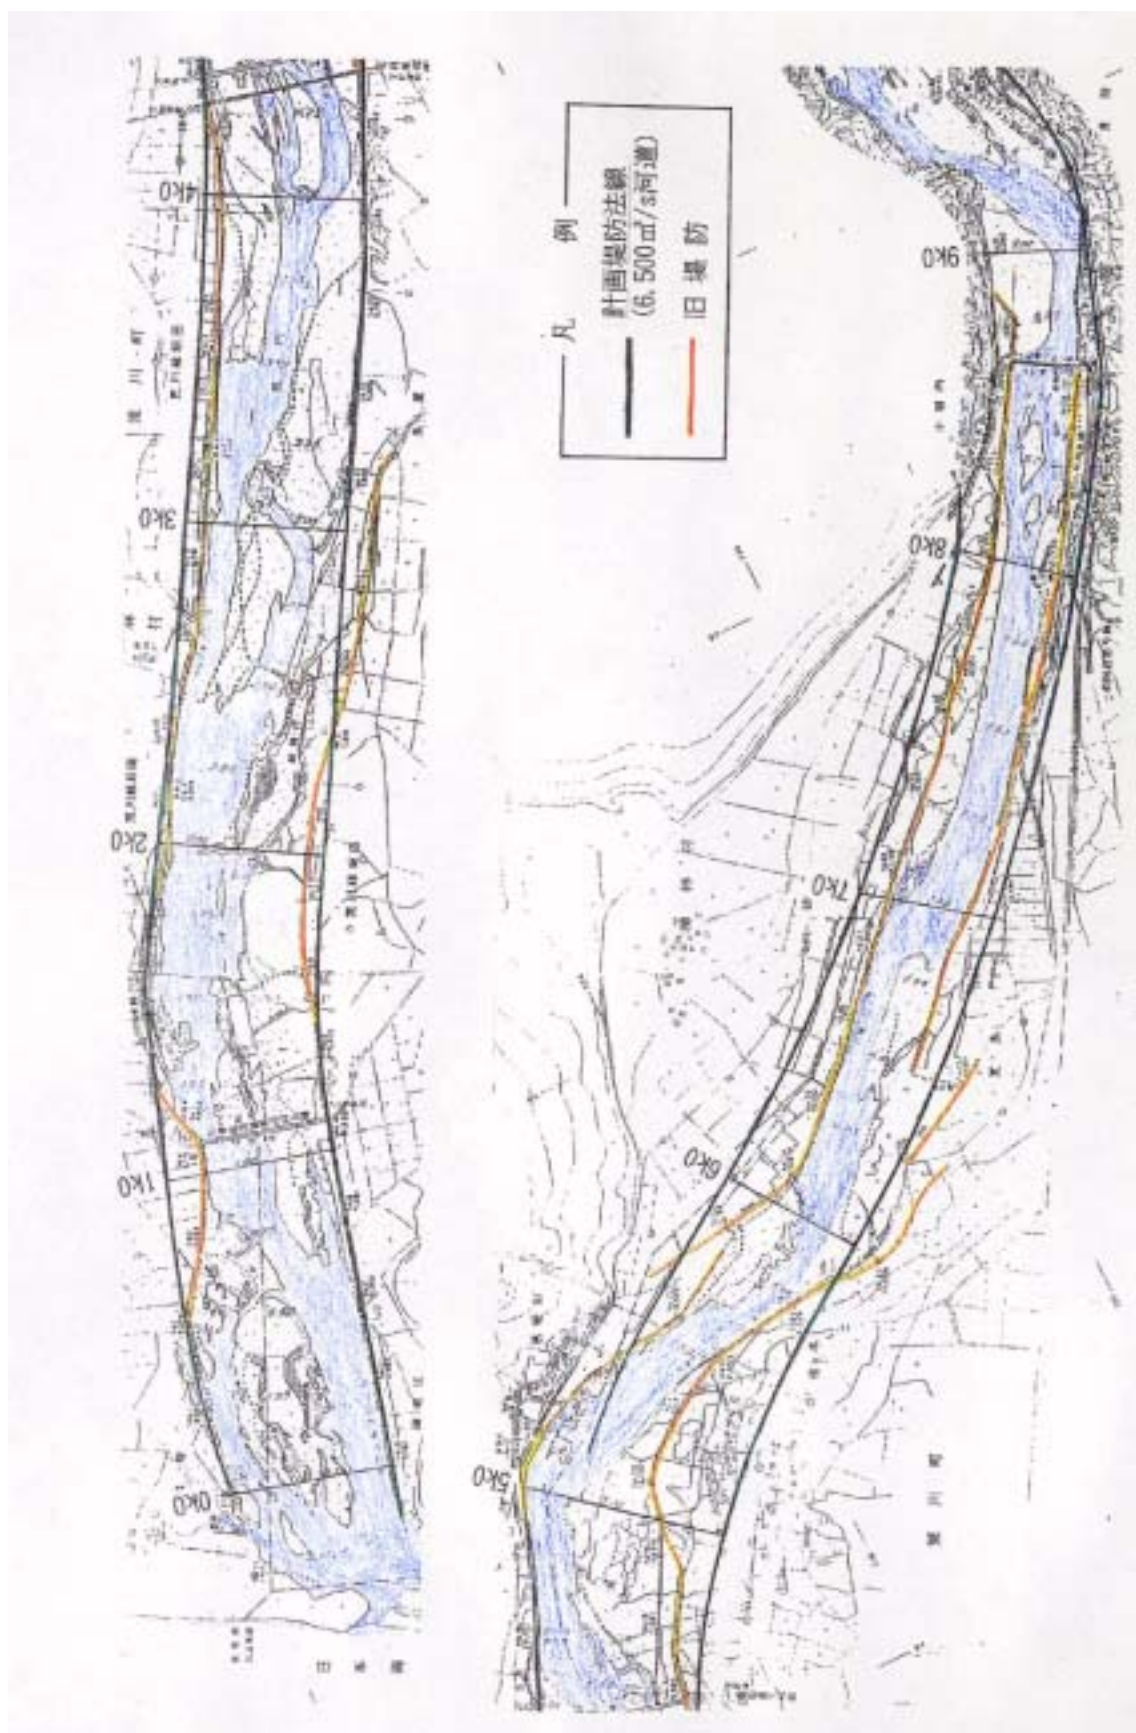
図4-2-3 旧河道と計画平面線形比較図 (0 km~9 km)

また治水安全度の確保については、直轄編入後に直轄管理区間内の堤防の大幅な引堤が行われたが、8.0 kmから 10.0 km付近の山間狭窄部が河道改修上の制約条件となった。この狭窄部区間にはJR米坂線、国道 113 号が通っており、河道拡幅の限界の他に、各種交通機関網との高さ関係による計画高水位の限界、そして頭首工の関係から河床高の限界等を勘案し、河道配分可能流量は花立地点において  $6,500 \text{ m}^3/\text{s}$ （このうち  $1,500 \text{ m}^3/\text{s}$  を上流ダム群で調節）で決定された。

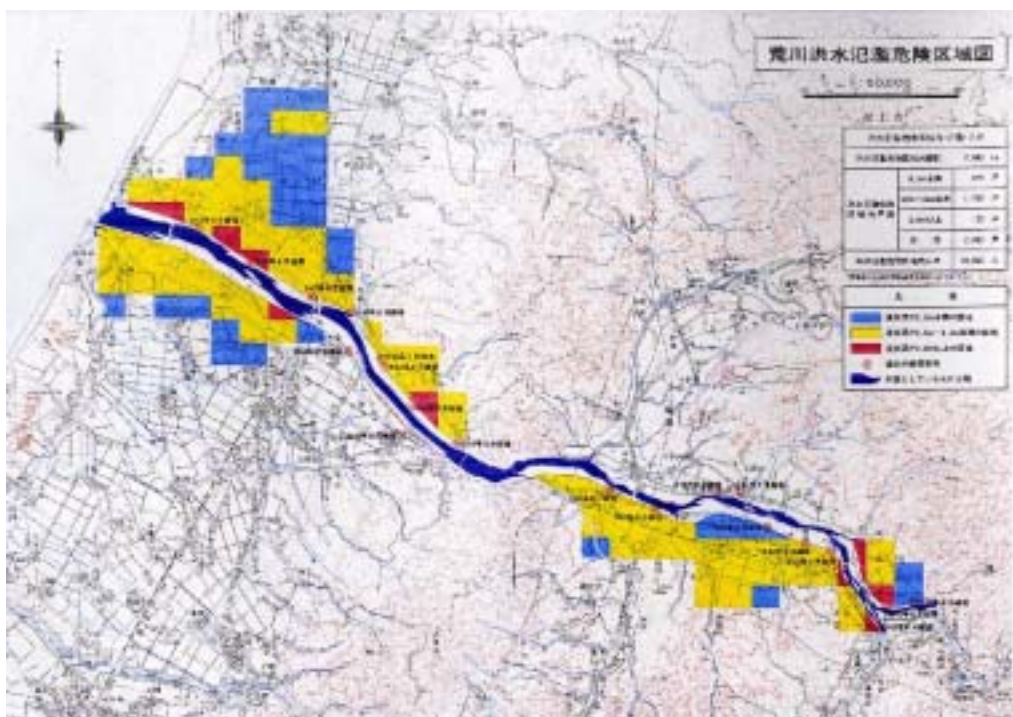
図9-4-1 荒川氾濫危険区域図出典：羽越工事事務所作成

その他に、周辺住民の洪水に対する知識・意識を高めることを目的として、平成6年に「もし、荒川が氾濫したら…」と題した荒川洪水氾濫危険区域図を公表し、自分の住んでいる地域の洪水氾濫による浸水の可能性と浸水の程度について情報提供を行っている。
