天塩川水系の特徴と課題

天塩川における現状、特徴及び課題

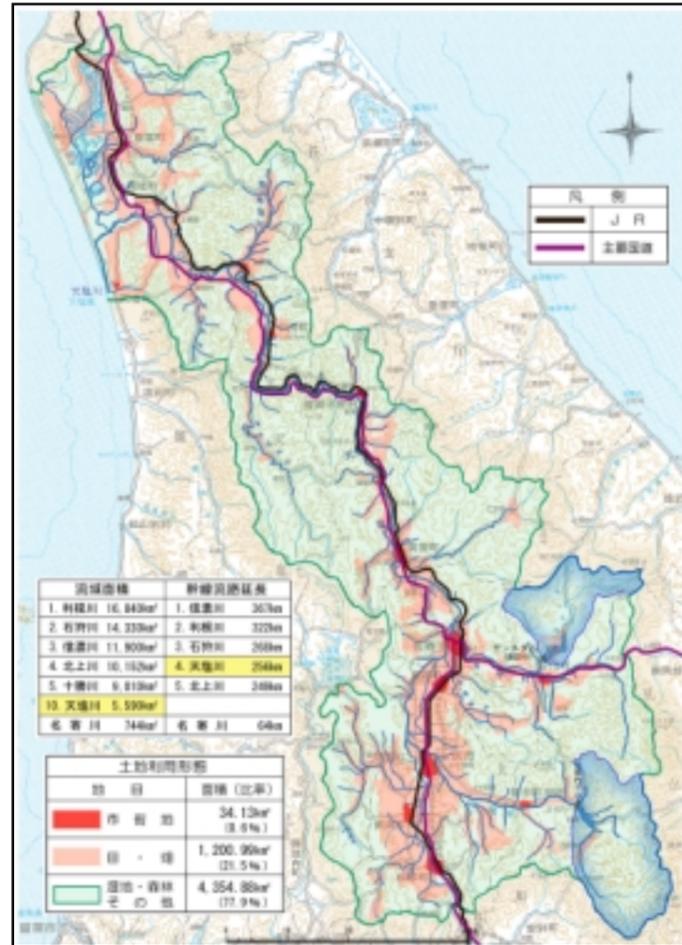
流域が細長く河川沿いに市街地や主要交通路などが存在する

- ・天塩川及び名寄川では河川沿いに市街地や主要交通路 (JR、国道) が近接している。このような流域の特性から、堤防の嵩上げ、引き堤は、大規模な土地利用の改変を伴うため極めて困難である。

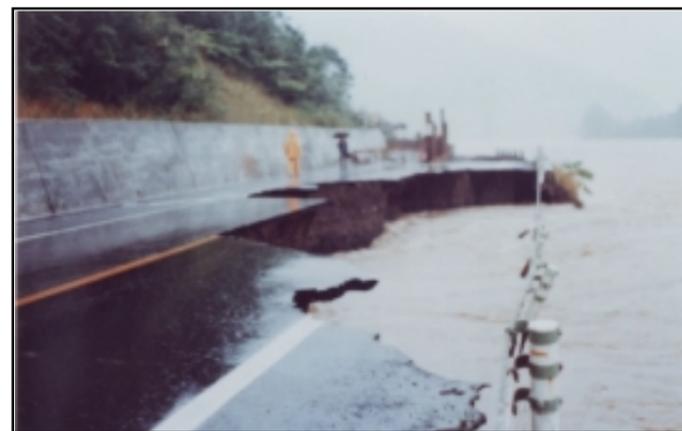
S56.8 国道 40 号の決壊状況 (中川町)

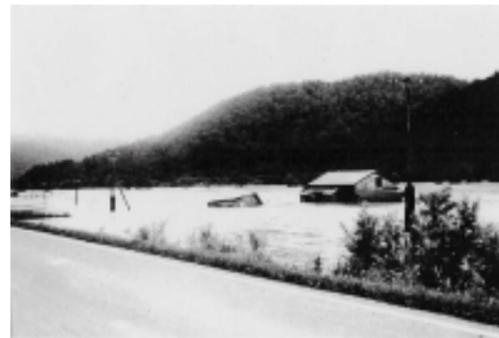
S48.8 おといねっぶ 音威子府村の浸水状況

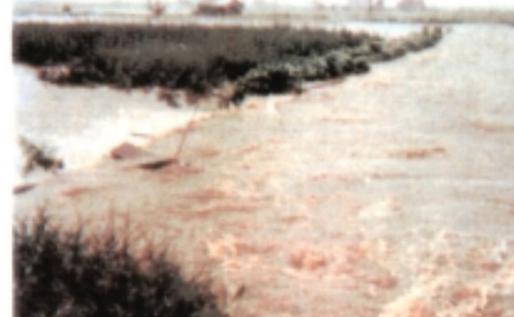
S48.8 なよろ 名寄市十線川の溢水氾濫状況

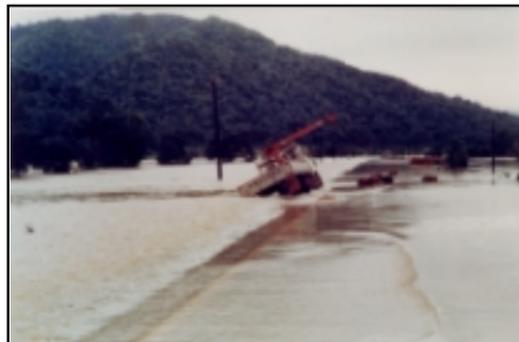
S50.8 おといねっぶ 音威子府村の浸水状況

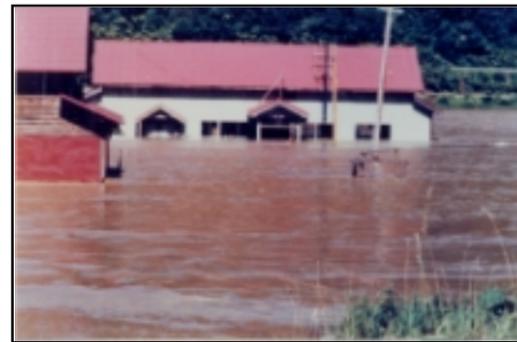
S50.8 なかがわ 中川町の浸水状況

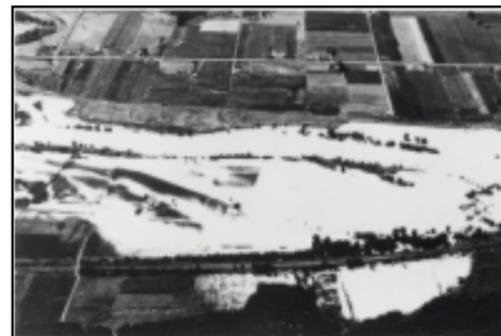
S50.8 びふか 美深町の浸水状況

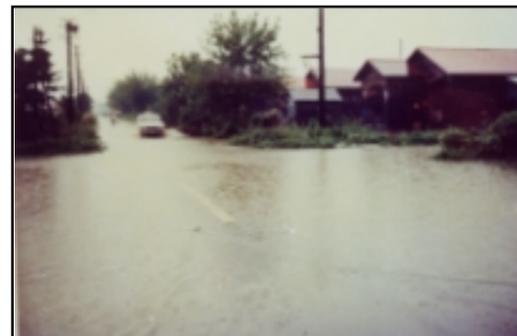
S56.8 なよろ 名寄市の浸水状況

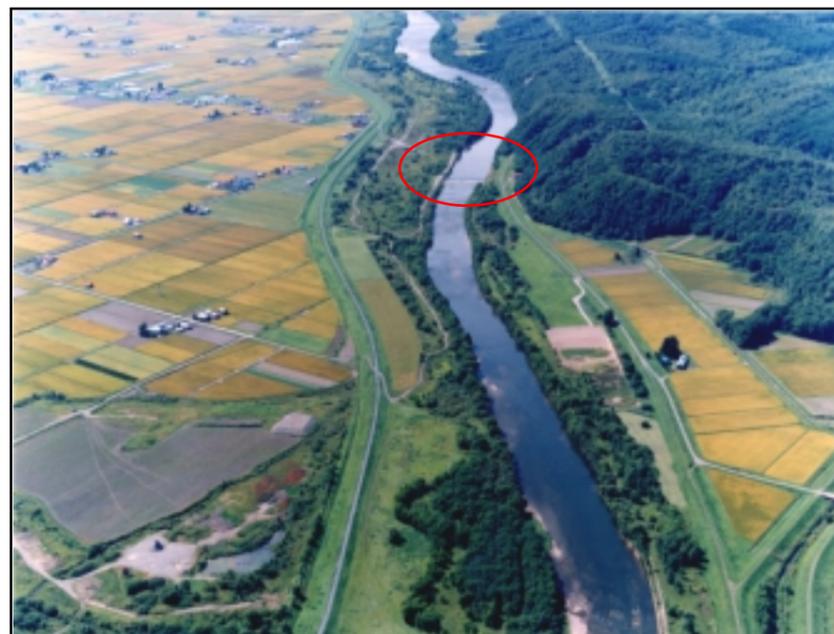
河口から約 160km に位置する頭首工と広大な水田地帯

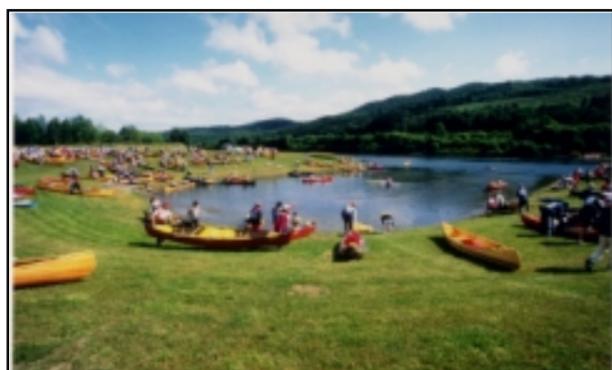
びふか
美深町に整備されたカヌーポート

カヌー等の利用に配慮した河道の整備。
カヌーポート等の整備。

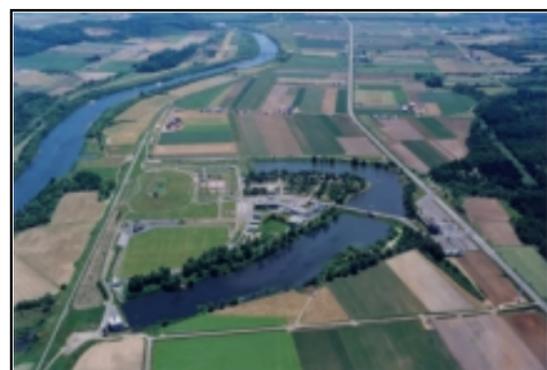
旧川を有効に利用し河川公園へと姿を変えた

・ショートカットによって出来た旧川が多く存在し、河川公園などに利用されている。

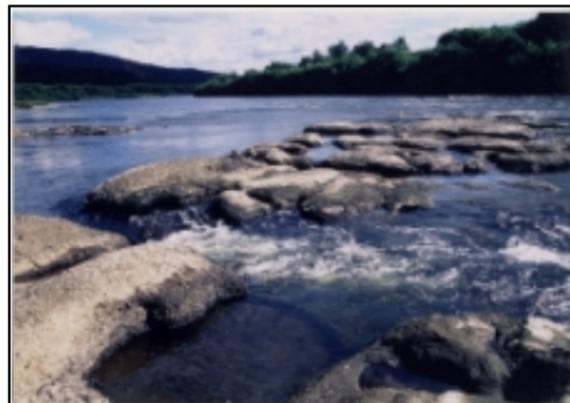
天塩川の名の由来となったテッシおんねない(恩根内)

・岩が「^巖稜」のような形に川を横断していることから、天塩川の名の由来となり、周辺の環境と相まって優れた景観を有する「テッシ」(アイヌ語)が存在する。

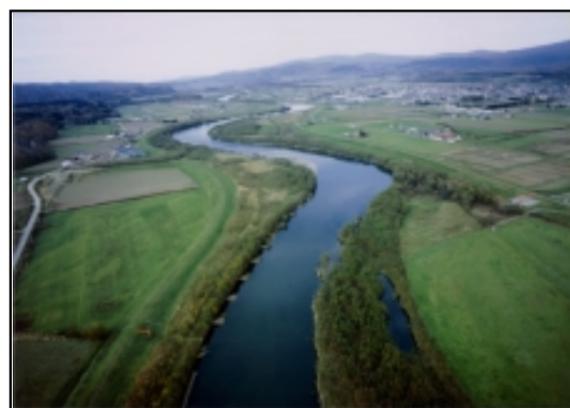
河畔林が連続して形成され蛇行する中流部

・ヤナギ群落を中心とした河畔林が連続して存在しており、魚類や鳥類の生息の場となっている。
