# 手取川水系の流域及び河川の概要 (案)

平成 1 5 年 6 月

国土交通省河川局

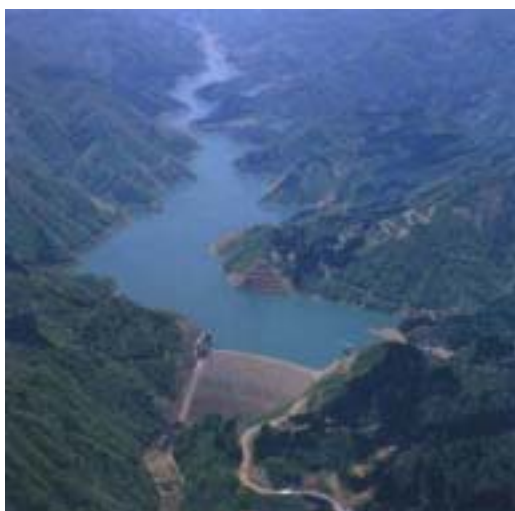
**手取川ダム**

また、昭和55年に完成した手取川ダムは日本でも最大級クラスのロックフィルダムであり、巨大な岩や土を緩い勾配で盛りたてて作った堤体の雄大さ、白山の山々、緑とそれらがダム湖面に美しく映し出した景観は素晴らしく、春の新緑、秋の紅葉シーズンには多くの観光客が訪れている。

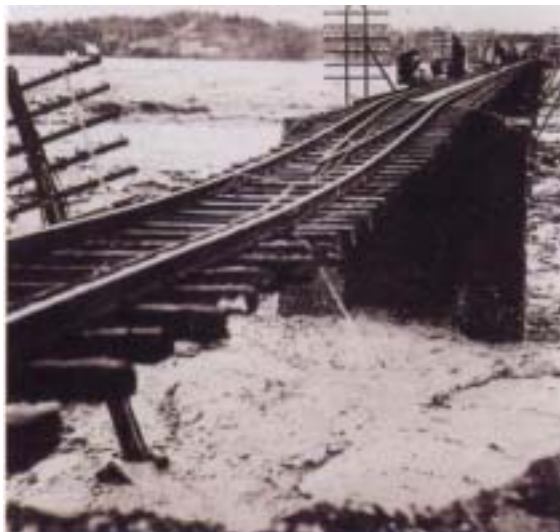
**昭和 9 年 7 月洪水(国鉄[現JR]手取橋梁)**

その後、昭和9年（1934年）7月、未曾有の大洪水が流域を襲い、一帯が大きな被害を被った。この年は水源地に例年にない多くの残雪があり、気温の急上昇による融雪と400mm以上に達する豪雨が重なって手取川が大氾濫を起こし、また、崩壊土砂が下流河川への土石流となって流下したため、被害は上流から河口までほとんど全流域にわたった。

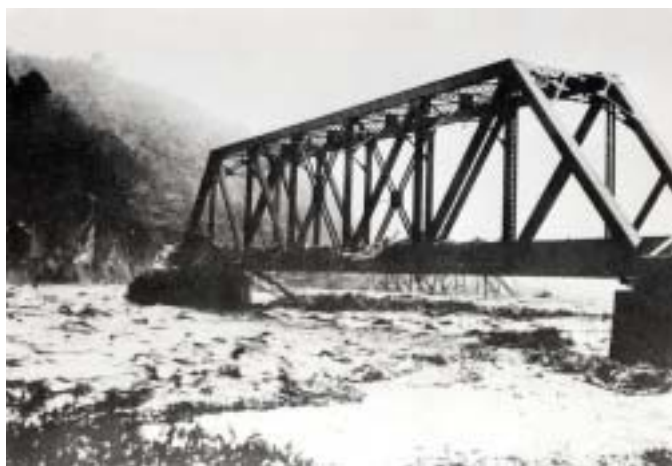
**昭和 9 年 7 月洪水（天狗橋[県]流出状況）**

| 西暦 | 年号 | 日付 | 洪水の被害 |
|---|---|---|---|
| 1934 | 昭和9 | 7月10～11日 | 堤防の欠潰39ヶ所、その延長は15,000m、権正寺堤の決壊により下流橋・橋新・朝日地区の部落は濁流の渦に消えた、上流では氾濫した濁水約3丈の高さで広瀬橋、天狗橋、能美電鉄々橋を約4kmの下流まで押し流した、死者84名、負傷者185名、家屋の流失320戸 |

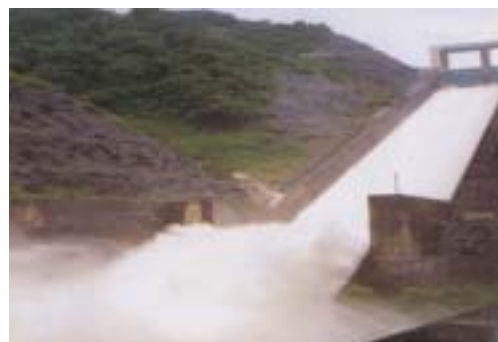
洪水調節する洪水吐ゲート(手取川ダム)

この水害を契機として新たな改修計画がたてられ、翌年には内務省直轄事業として手取川改修工事が起工され、破堤箇所の復旧と旧堤の補強が進められた。その後、昭和41年（1966年）に一級河川に指定、4,500m<sup>3</sup>/sを基本高水のピーク流量として手取川水系工事基本実施計画が策定された。翌昭和42年には基本高水のピーク流量6,000m<sup>3</sup>/s、計画高水流量5,000m<sup>3</sup>/s、ダム調節流量1,000m<sup>3</sup>/sとする全面改定が行われ、以後水衝部の補強、弱小堤の嵩上、拡築を主体に事業を進めてきた。また昭和55年（1980年）には手取川ダムが完成し、昭和43年度（1968年度）完成の大日川ダムと合わせて、計画の洪水調節が可能となり、現在に至っている。

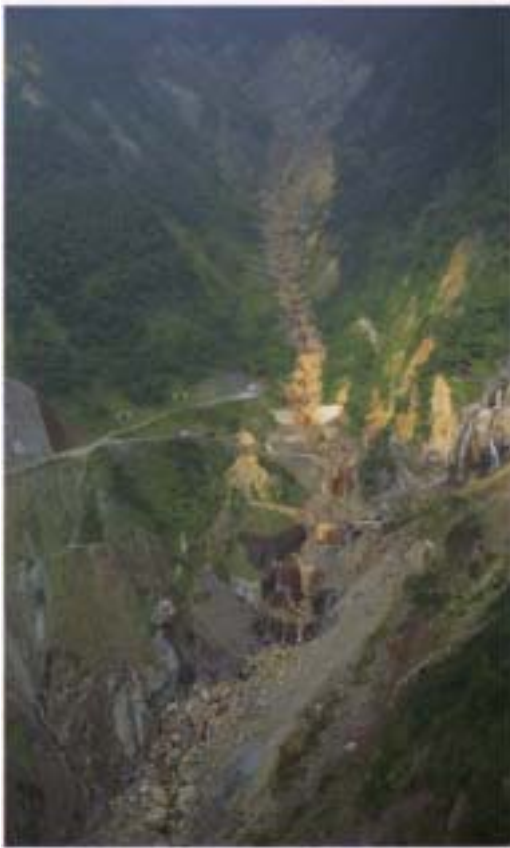
**甚之助谷**

一方、砂防事業では、明治24年の濃尾地震を契機として、大正元年（1912年）甚之助谷、柳谷に山腹工事を施工したのが手取川砂防の端緒といわれている。しかし、崩壊地が広大で工事が至難であることから、昭和2年に内務省直轄となり、我が国初の階段式砂防ダム等、本格的な砂防工事が開始された。その後、昭和9年のような土石流を未然に防止するための直接扞止と流出土砂の貯砂調節を主体に、直轄事業として牛首川・尾添川両流域に数十基の砂防ダムを設置した。また、県営事業としては、昭和2年尾添川の蛇谷で砂防工事に着手したのをはじめ、目附谷、丸石谷、湯谷等にダムを築造した。

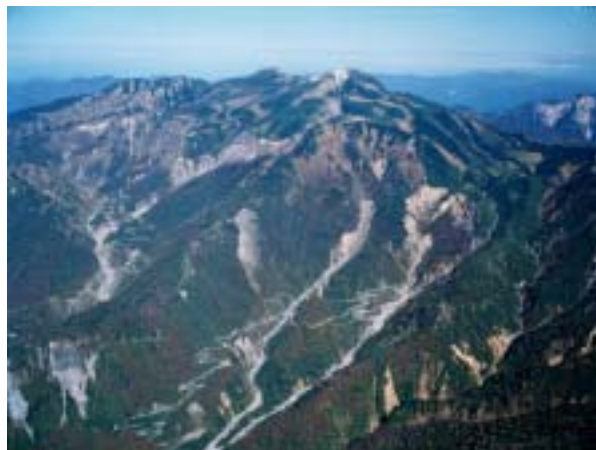
上流域（別当谷、甚之助谷）

上流域は、手取川ダムから上流部にあたり、最上流部は中部日本を縦断する山岳地帯の西縁加賀、美濃山地の端にあたり白山を中心とした急峻な地形となっている。また、山地崩壊が著しいため、その対策として数多くの砂防堰堤が設置されている。

河床勾配は手取川ダム～市ノ瀬砂防堰堤間までは約 $1/680$ であるが最上流部では約 $1/3$ と急勾配となり、山地崩壊地形であるため、河床材料は堆積土砂や岩・礫となっている。

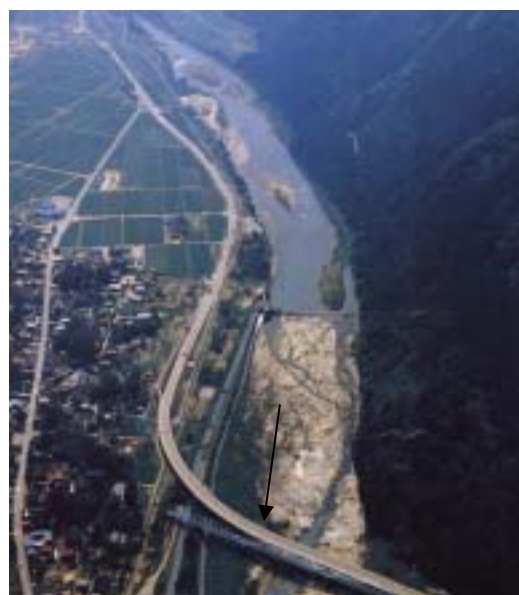
中流域（白山合口堰堤付近）

河床勾配は約 $1/160$ であり、淵が発達しており、河床材料は岩・礫が主体となっている。

白山合口堰堤から手取川下流域となるが、ここで取水が行われるため、大きく流況が変化するところでもある。

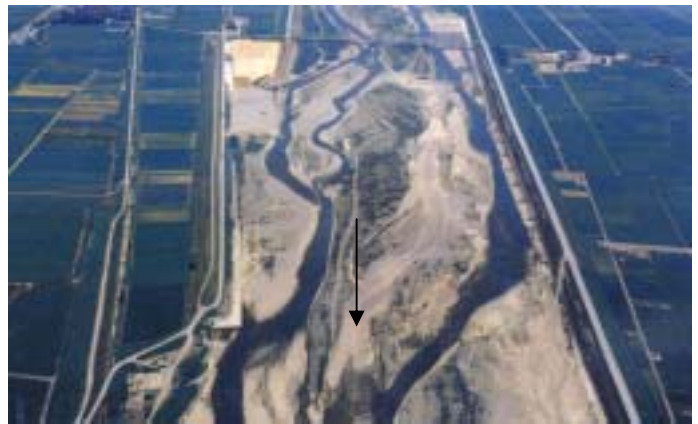
辰口橋付近  
(6.0k地点から上流を望む)

この区間の川幅は最大400m前後に達する。

平均河床勾配は約1/165程度であり、瀬・淵が発達し、河床材料は礫が主となっている。また、河口部では礫に混じり、砂も見られる。

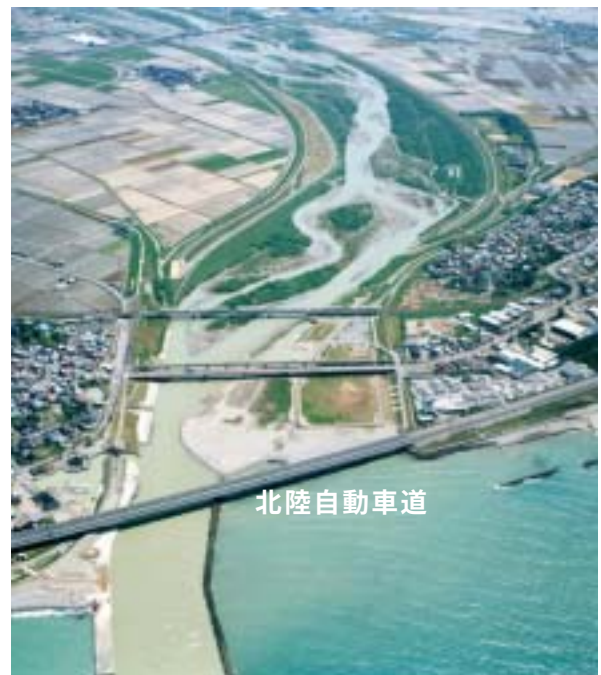
手取川河口

手取川河口より約1.0kmの区間は感潮区間となり、河口部では冬季波浪の影響があり砂州が発達することによって河口閉塞が生じており、今後の課題となっている。
