五ヶ瀬川水系の特徴と課題

五ヶ瀬川における現状、特徴及び課題

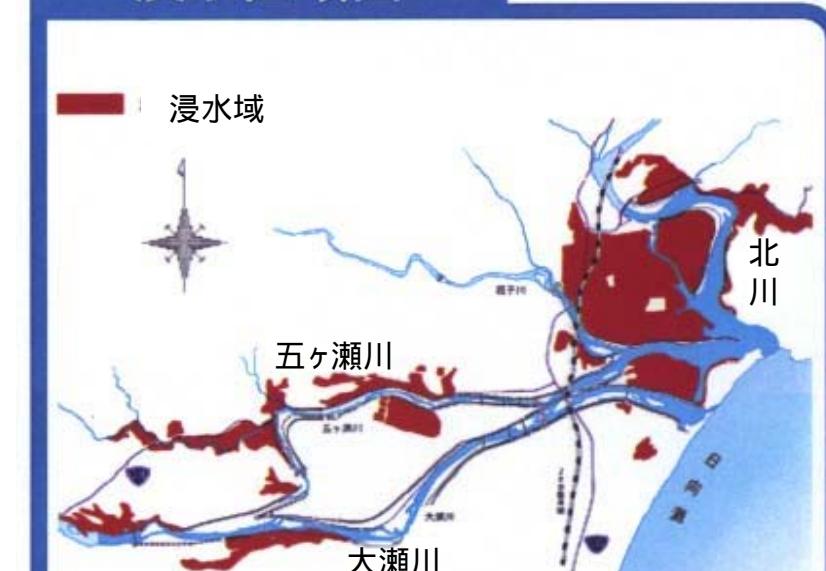
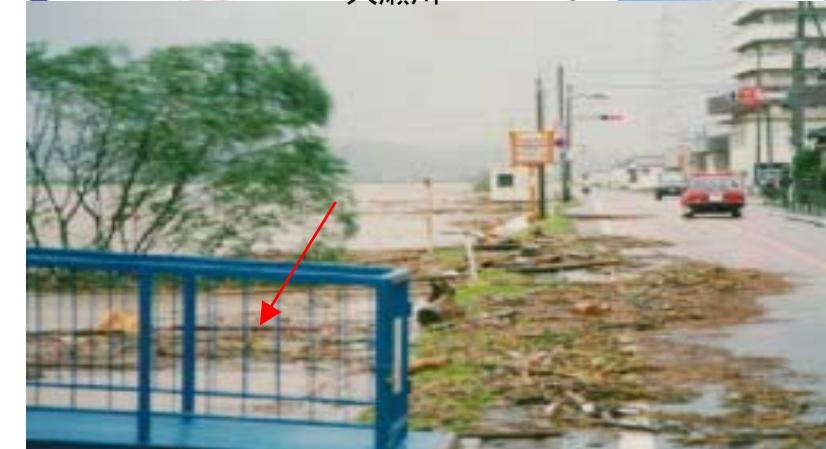
浸水区域図 (平成9年9月洪水)

H.W.L.を越え、更に波浪により道路に流木が打ち上げられる等危険な状態の五ヶ瀬川(平成5年8月洪水:延岡市)

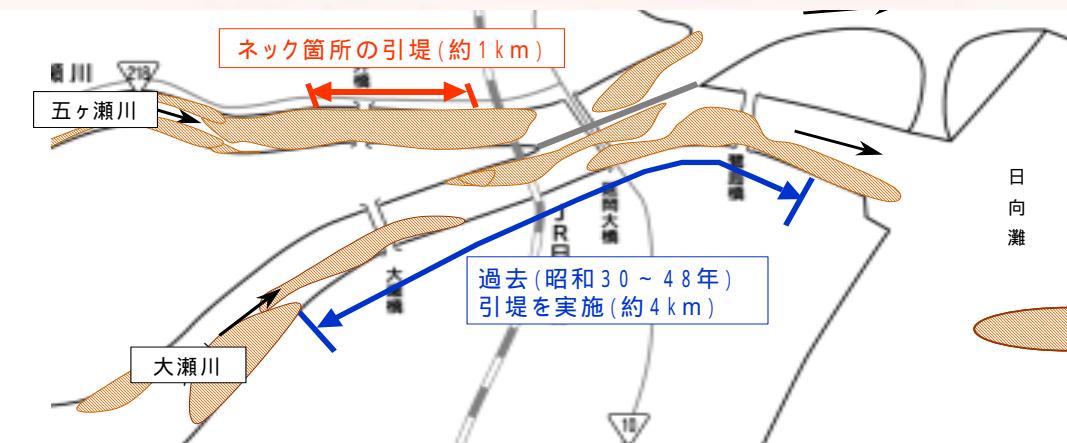
・今後、市街地再開発の機会等に考えられる引堤案

治水上ネックとなってい
る市街部を引堤する必
要がある。(約30m)

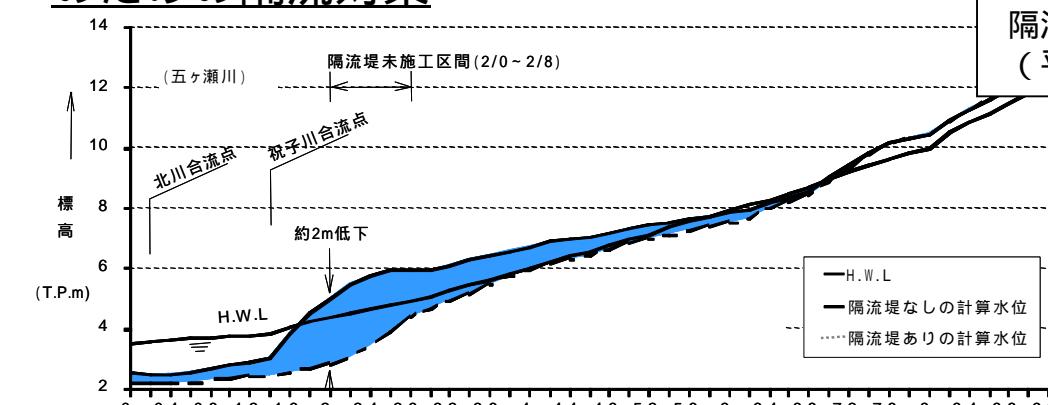
大瀬川から五ヶ瀬川への洪水時の流下による五ヶ瀬川での堰上げ防止 のための隔流対策

隔流堤により、五ヶ瀬川と大瀬川を分離することで、五ヶ瀬川の水位低減効果は最大2m

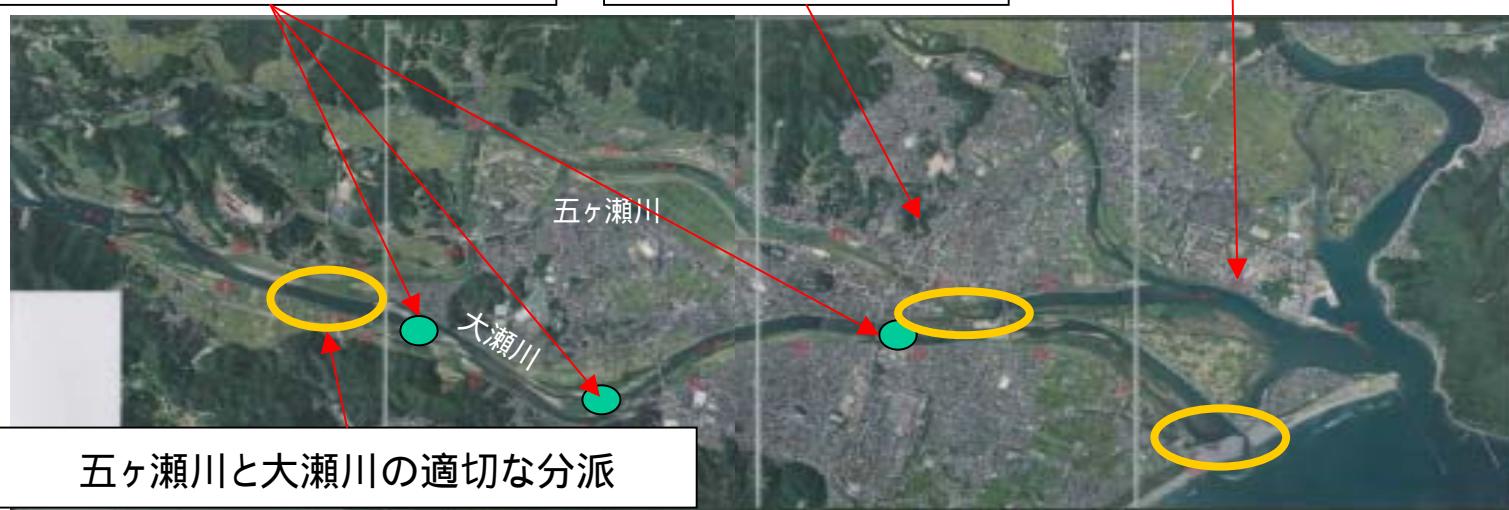
五ヶ瀬川と大瀬川の適切な分離

河口閉塞の解消

五ヶ瀬川と大瀬川の適切な分派

本川と大瀬川の適切な分流を実施

河口閉塞が解消に向かう

試験施工前(H11)

試験施工後(H15)
