高瀬川水系の流域及び河川の概要

平成 16 年 8 月 9 日

国土交通省 河川局

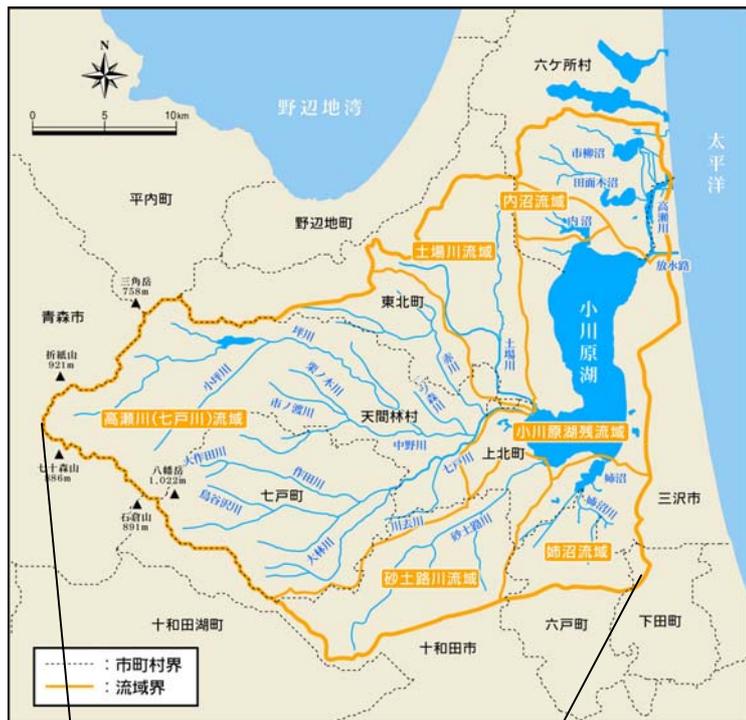
図 1.1.1 高瀬川流域図

その流域は、図 1.1.1 に示すように 2 市 5 町 2 村からなり、中下流部には青森県上十三地域の拠点である三沢市、十和田市等を擁し、この地域の社会・経済・文化の基盤をなしている(図 1.1.2 参照)。

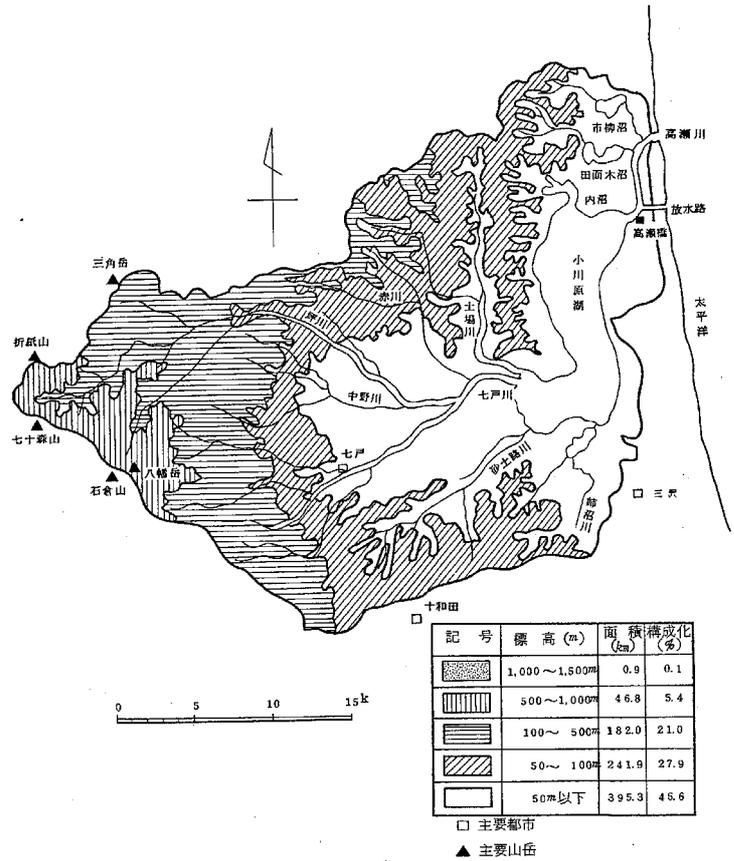
図 1.2.1 高瀬川流域の地形図

高瀬川水系の地形についてみると、最高峰は奥羽山脈八甲田山系の八幡岳(標高 1,022m)であり、大部分は三本木原台地および六ヶ所高原などの洪積台地と小川原湖および河川周辺の小川原湖低地より構成される。この平坦な台地を囲むように、北部に下北丘陵、西部に奥羽山脈が広がり、南部は北上高地の北縁に連なっている。八甲田山の東麓を分水嶺とする山地は起伏の多い急斜面をなす地形で、奥羽山脈をほぼ直線的に走る丘陵性台地を経て、七戸原・三本木原の上北低地へと東方に連なる。

水系内の標高比率をみると、標高 50m 以下の地域が 45.6%と最も多い。また、標高 100m 以下の地域が 73.5%と水系の大部分を占める。

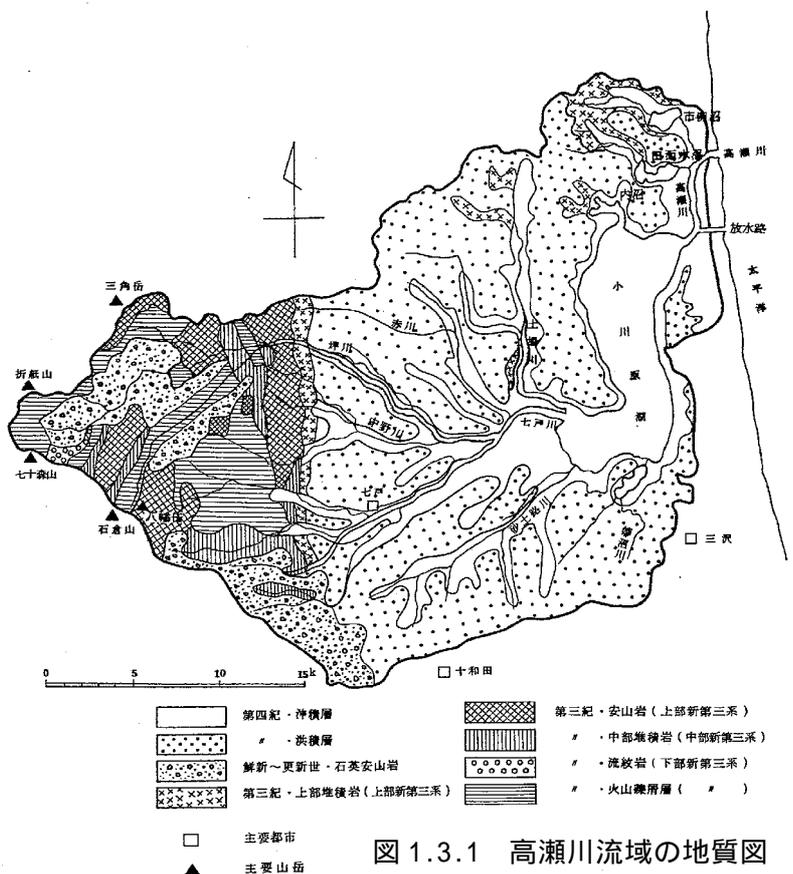
図 1.3.1 高瀬川流域の地質図

流域の地質については、西部の山地は火山噴出物や第三紀の安山岩、流紋岩等により構成されている。また、東部の平地部は、表層部は第四期の沖積層・洪積層であり、その下部は第三期の砂岩、シルト岩、凝灰質岩などで構成されている。

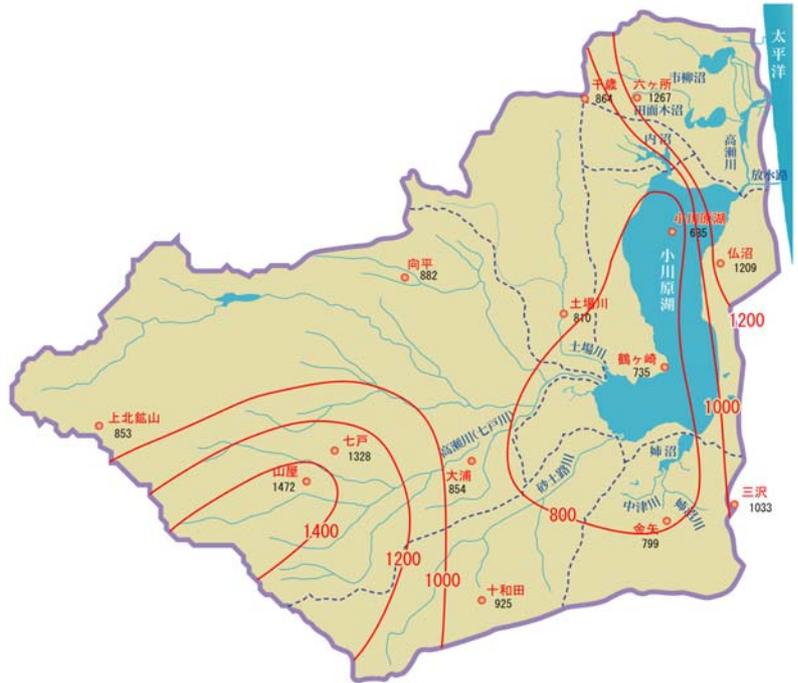
図 1.4.3 高瀬川流域の年平均降水量分布状況(1980-2002年平均)

流域の年間降水量は、山地部で約1,200～1,400mm程度、小川原湖等の平地部では800～1,000mm程度とである。

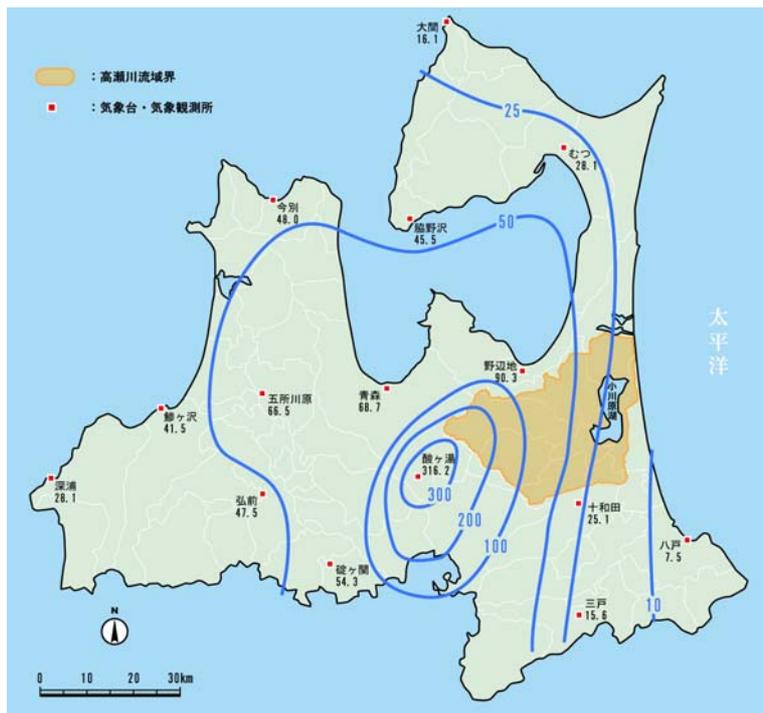
図 1.4.4 高瀬川流域の積雪特性(1～2月平均積雪深：cm)

積雪量については、八甲田山に近い流域の上流域では、200cmを超える積雪となる。全体としては、太平洋側に向かうほど積雪量は少なくなり、近年の観測結果によると、1～2月の平均積雪深は小川原湖の位置する下流部では25cmを下回るものとなっている。

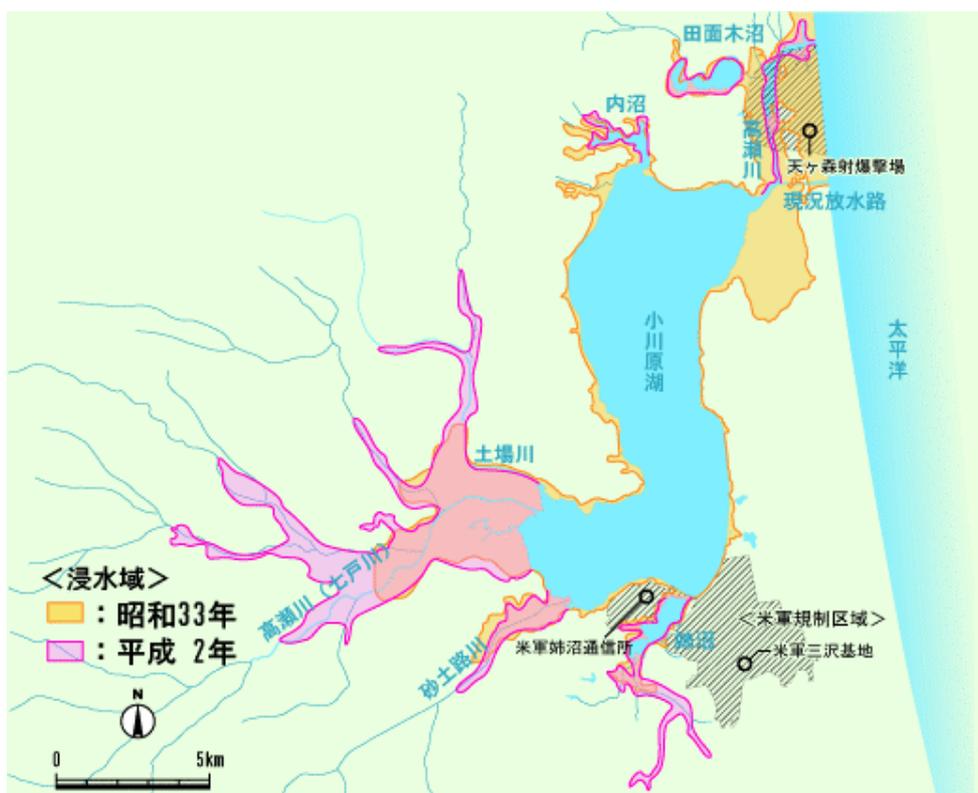
図 4.1.1 主要な水害による浸水範囲

発生日月	発生原因	被害状況
昭和33年9月26日～27日	台風22号	十和田市、三沢市、七戸町、上北町他 死者3人、負傷者17人、住家損壊流出151戸、床上床下浸水2801戸、浸水範囲面積3,150ha
昭和41年6月27日～28日	台風4号	十和田市、三沢市、上北町、東北町他 床上浸水85戸、床下浸水57戸、農地被害3287ha(流域市町村全体)
昭和43年8月20日～21日	低気圧の通過に伴い	東北町 住家半壊床上浸水106戸、床下浸水93戸、農地浸水108ha、宅地等浸水90ha
平成2年10月26日～27日	低気圧に伴い	上北町、六ヶ所村他 家屋半壊1戸、床下浸水96戸、床上浸水143戸、浸水範囲面積2,600ha
平成6年9月14日～27日	前線の停滞に伴い	三沢市、上北町他 床下浸水67戸、床上浸水21戸、農地被害区域139ha、宅地等被害区域7ha
平成10年9月30日～10月6日	台風9号から変わった温帯低気圧の影響	上北町、天間林村 床下浸水5戸、床上浸水7戸、農地被害区域317ha、宅地等被害区域1ha

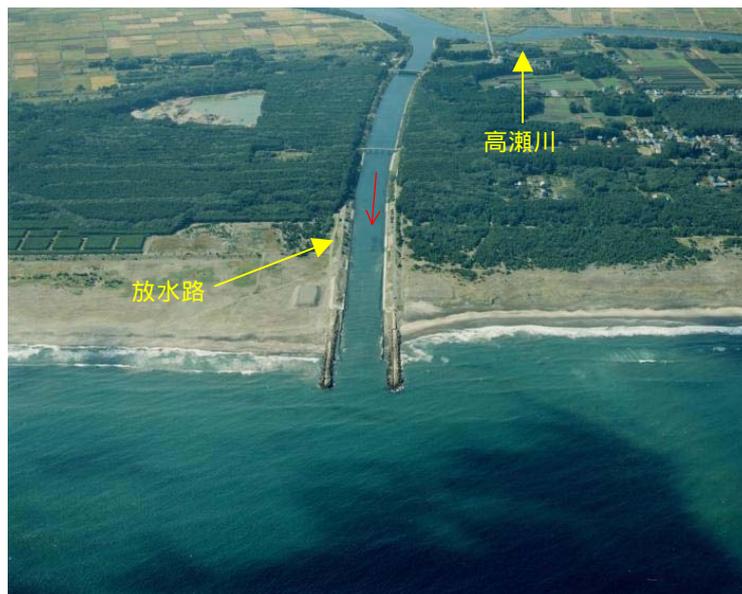
図 4.2.1 放水路の整備状況（現況）

この洪水を契機に青森県により治水計画の改訂がなされ、計画湖水位を TP+1.57m、高瀬橋地点における計画高水流量を $400\text{m}^3/\text{s}$ とし、このうち $250\text{m}^3/\text{s}$ は放水路を掘削して分流する計画が立てられた。この放水路の開削工事は昭和37年から着工し、河口部は米軍規制区域となっていることから、防衛施設庁の障害防止工事として青森県が施行し、昭和52年度に竣工している。この間、昭和44年5月に閣議決定された新全国総合開発計画において、むつ小川原開発の位置づけがなされるなど流域の社会・経済情勢の変化に対応して、昭和47年4月に高瀬川水系が一級河川に指定され、小川原湖 33.7km、高瀬川 6.4km、計 40.1km が直轄管理区間となった。

流量検討にあたっては、高瀬川の改修計画雨量規模を高瀬橋上流域で超過確率 1/100（2日雨量 = 231mm）、小川原湖の迎洪水位を T.P.+0.5m とし、計画高水流量は、高瀬橋において $1,400\text{m}^3/\text{s}$ 、放水路に $1,250\text{m}^3/\text{s}$ を分流させ、現高瀬川を $150\text{m}^3/\text{s}$ とし、小川原湖の計画高水位を T.P.+1.70m とした。

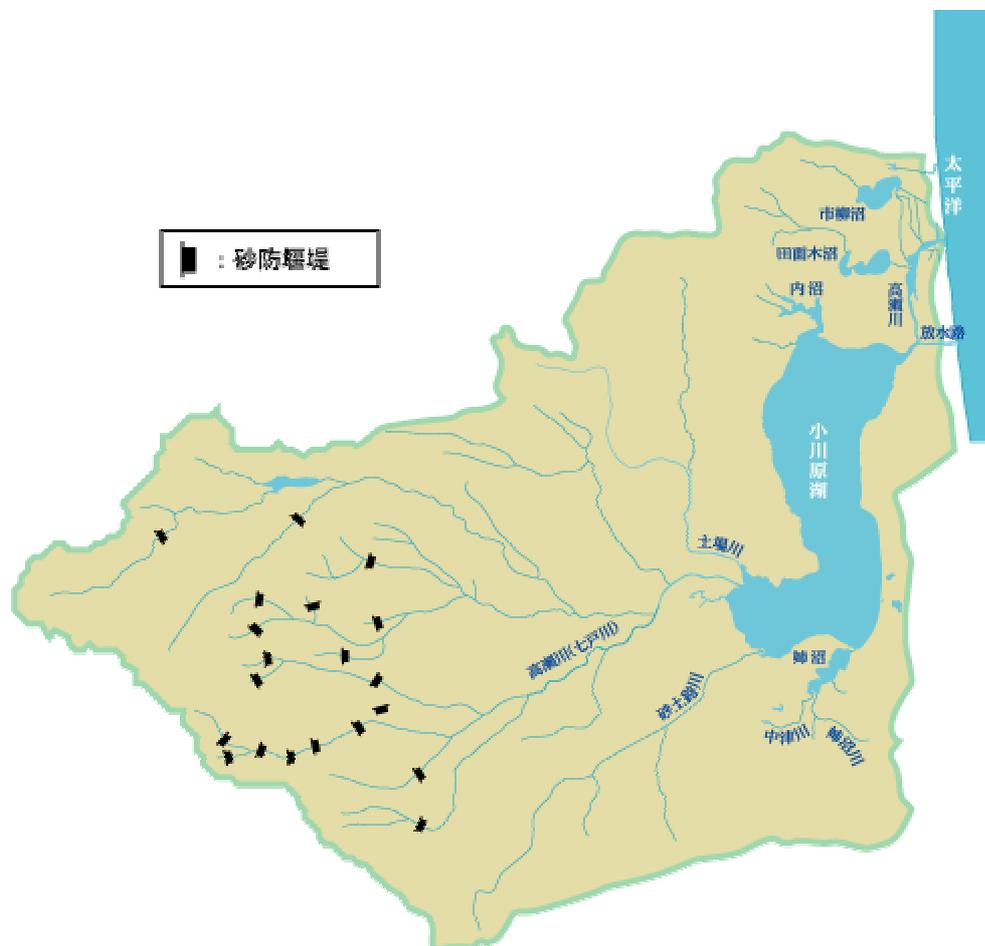
図 4.2.2 高瀬川流域における砂防堰堤位置図

高瀬川水系の砂防事業は、土砂流出防止や土砂流対策を目的に青森県により実施されており、昭和 37 年の渡川の砂防堰堤に始まり、平成 15 年度までに 17 基の砂防堰堤が整備されている。今後は、土砂流危険渓流の整備を進めることが課題となっている。

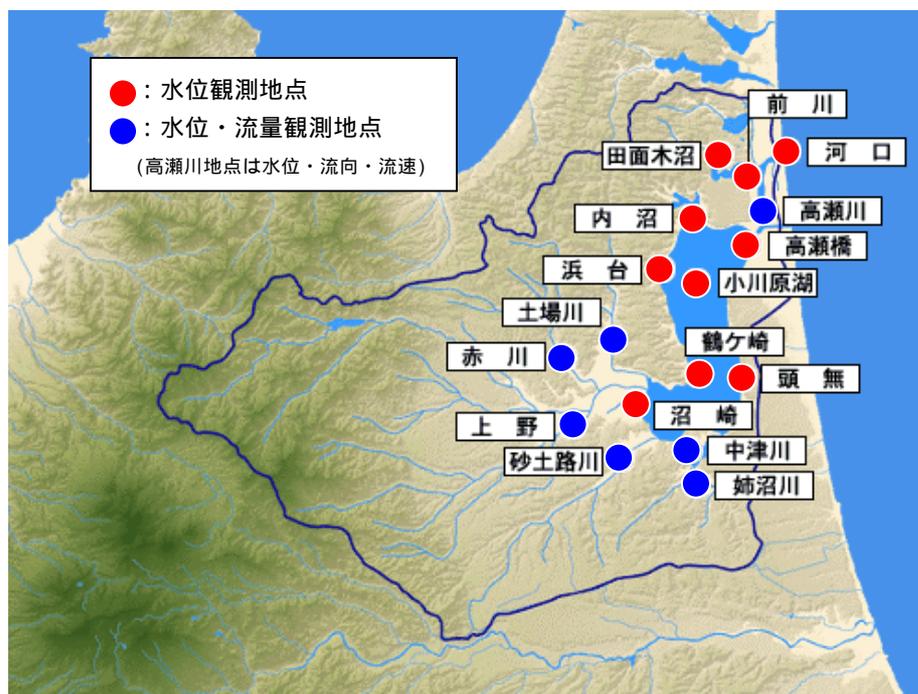
図 6.1.1 高瀬川水系における水位・流量等観測地点位置図

高瀬川水系では、以下の地点で水位・流量の観測を行っている。

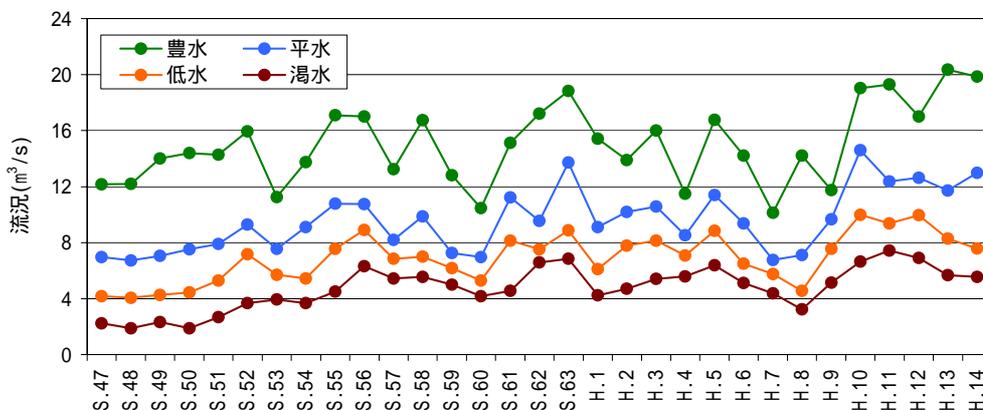
図6.1.2 上野地点流況の長期グラフ

高瀬川(七戸川)上野地点における流況については、1972年(昭和47年)～2002年(平成14年)の31年間に於ける平均濁水流量が約4.76m³/s、1/10濁水流量が約2.23m³/s、平均低水流量が約6.91m³/sである。高瀬川(七戸川)は小川原湖への全流入量の約70%を占める。

なお、東北でのいわゆる三大濁水年(昭和48年、昭和53年、平成6年)では比較的流況が良く、東北地方の他の河川とは状況が異なる。

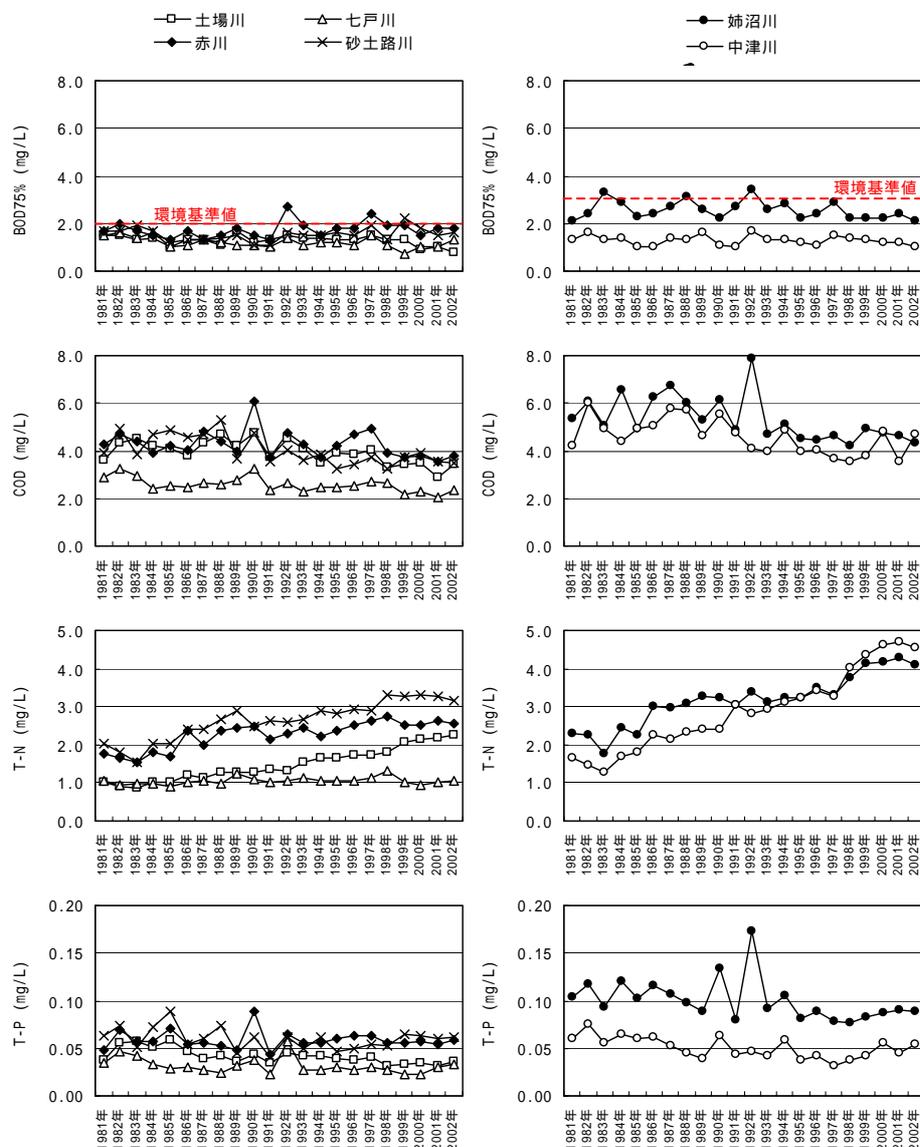
図 6.2.2 流入河川の水質状況(左：A 類型河川、右：B 類型河川)

BOD75%値より環境基準の達成状況をみると、年によって超過する場合もあるが、概ね全流入支川とも満足している状況にある。

COD は、近年では 2~5mg/L の範囲に位置しており、七戸川以外は 4mg/L 前後の値となっている。長期的には横ばいか漸減傾向にあり、小川原湖流入河川での有機汚濁の進行は生じていないことがうかがえる。

T-N は、近年では 1.0~4.6mg/L の範囲に位置しており、姉沼川・中津川で濃度が高い。長期的には、七戸川を除き上昇傾向が顕著である。T-P は、近年では 0.03~0.09mg/L の範囲に位置しており、姉沼川以外は 0.05mg/L 前後の値となっている。長期的には大きな変化はみられない。T-N、T-P とも、湖内濃度よりも高く、富栄養化の要因のひとつとなっている。

流入河川の中では、市街地を通過する姉沼川・中津川の水質が悪く、流入量の最も多い七戸川の水質が最も良い。

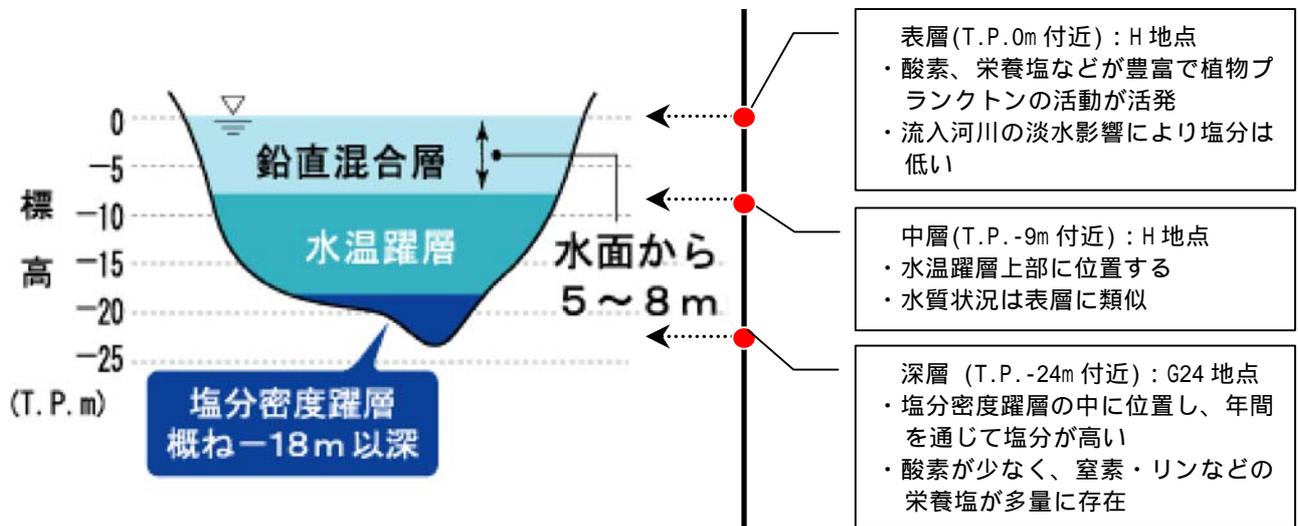
図 6.2.3 水質調査地点の各層と特徴

小川原湖の鉛直方向の水質について、代表的な H 地点水質(上層・中層)、及び深層については最深部である G24 地点水質を示す。

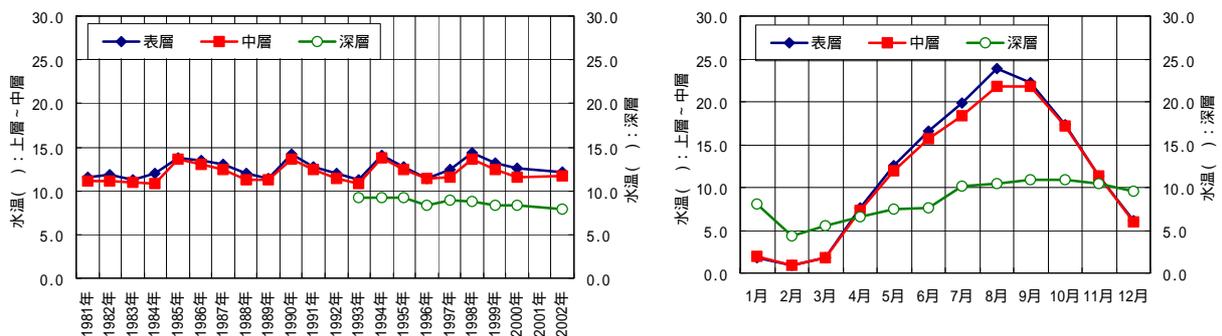
図 6.2.4 小川原湖における層別年平均値・月平均値の推移状況(水温)

表層と中層の差はほとんどなく、経年的には年平均値 10~15 の範囲で推移している。約 5 年の周期で上昇・下降を繰り返している状況にある。季節的には、両者とも 2 月に低く 8 月に高くなる点は共通しており、夏季を中心に表層が中層より月平均値で 2 程度高くなる。

深層の 10 年間平均水温は 8.7 と表層より約 4 低く、季節変動は表層より小さい。経年的にはわずかながら低下傾向がうかがえ、1993~2002 年の 10 年間で約 1.3 低下している。季節的には成層期には表層・中層より低く、循環期に高く推移し、4 月と 11 月に全層で同程度の水温となる。

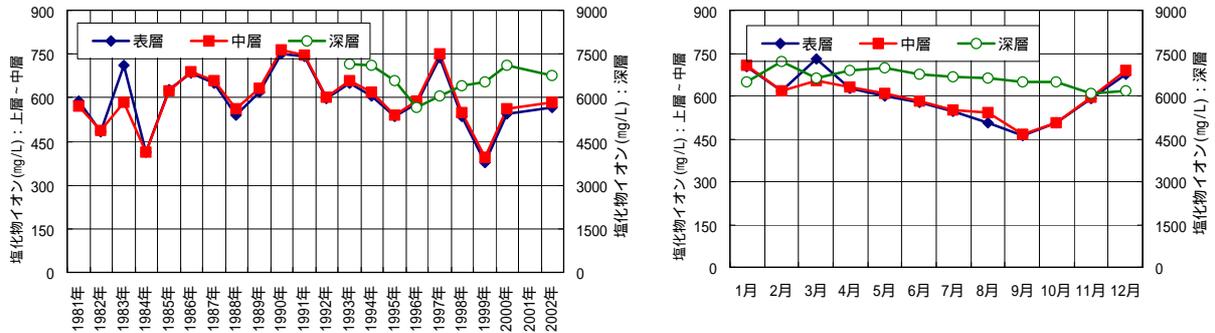
図 6.2.5 小川原湖における層別年平均値・月平均値の推移状況(塩化物イオン)

表層と中層の差はほとんどなく、22年間平均では約600mg/Lである。経年的には350～750mg/Lの範囲で推移している。季節的には、冬期に高く、夏期に低い。

深層の9年間平均塩化物イオンは約6600mg/Lと表層・中層の約11倍である。経年的には5600～7200mg/Lの範囲で変動している。季節的には、2月に高く、12月に低い。

上層・中層では、冬季に濃度上昇し夏季に低下する。冬季循環期に鉛直循環流が生じ、深層部の高塩分水塊が表層・中層に供給されることが要因であると考えられている。

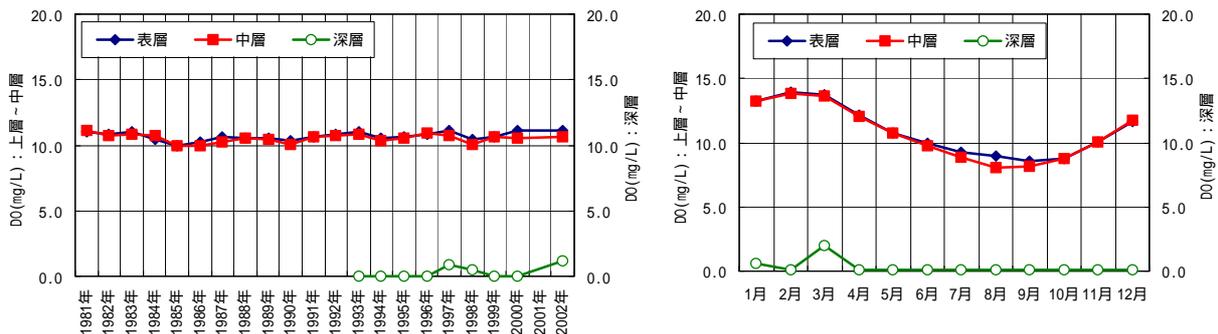
図 6.2.6 小川原湖における層別年平均値・月平均値の推移状況(D0)

表層の22年間平均D0は10.7mg/Lであり、環境基準(7.5mg/L)を満足している。経年的な変動はほとんどない。季節的には2月に高く、8月に低い。これは、水温の違いによるものであり、低い水温ほど気体が溶けやすい特性を反映したものである。

中層は表層とほぼ同程度であるが、夏期に表層を下回る状況となる。これは、後述するように、夏期は中層より表層で植物プランクトンが多いため、光合成による酸素の発生量が表層で多くなるためと考えられる。

深層の10年間平均D0は0.3mg/Lであり、ほとんど無酸素状態に近い。すなわち、塩分密度躍層は常に酸素がない状態が継続していることとなる。

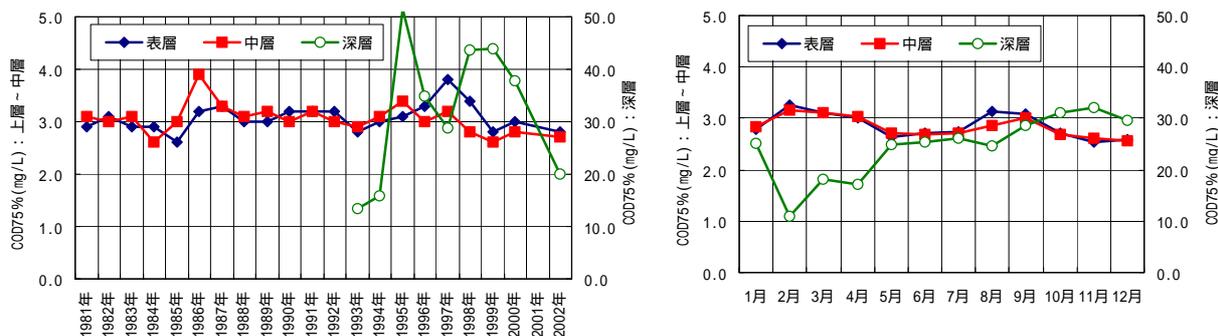
図 6.2.7 小川原湖における層別年平均値・月平均値の推移状況(COD)

表層の 22 年間平均 COD75%値は 3.1mg/L であり、経年的には 1986 年以降、環境基準 (3.0mg/L) 付近で推移している。経年・季節的に大きな変動はみられない。春季と夏季に植物プランクトンの増殖にともなう上昇がみられる。

中層はほとんど表層と変わらない濃度であり、変化傾向も類似している。ただし、1990 年代半ば頃からはわずかながら表層より低いレベルで推移している。

深層の 10 年間平均 COD75%値は 32.2mg/L と表層・中層の約 10 倍である。経年的には 13~52mg/L と大きく変動している。季節的には 11 月に高く、2 月に低い。

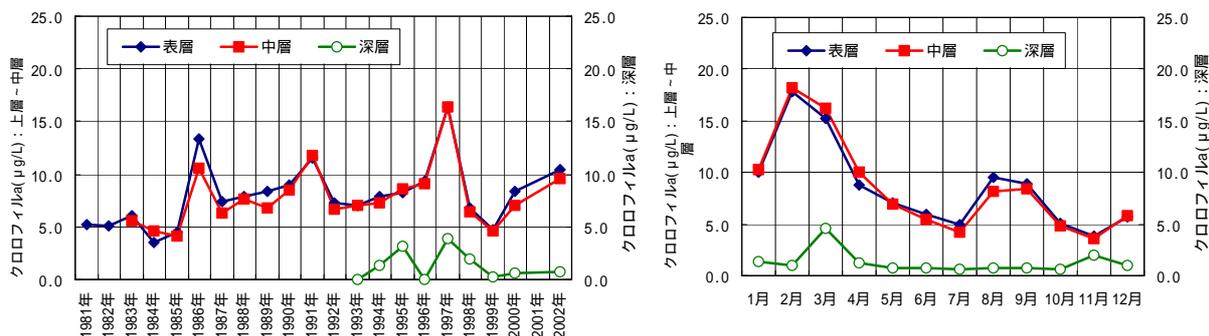
図 6.2.8 小川原湖における層別年平均値・月平均値の推移状況(クロロフィル a)

わずかに表層が高い年はあるものの、表層と中層の差はほとんどなく、22 年間平均では約 8.0mg/L である。1980 年代半ば頃より上昇し始め、2002 年は約 10 $\mu\text{g/L}$ と 1980 年代始めの約 2 倍である。季節的には 2~3 月の春季にもっとも高いピークがあるが、8~9 月頃にも濃度は低いもののピークがみられる。春季は珪藻類が主体で湖面全域で高濃度となり、夏季は緑藻類・藍藻類が主体で河川流入部を中心に高濃度となる。

濃度上昇の要因として、栄養塩の上昇に伴う湖内水質反応の活発化が考えられている。深層は 10 年間平均クロロフィル a は 1.3mg/L である。藻類が増殖するための光条件が十分ではなく、藻類はほとんど存在していないと言える。

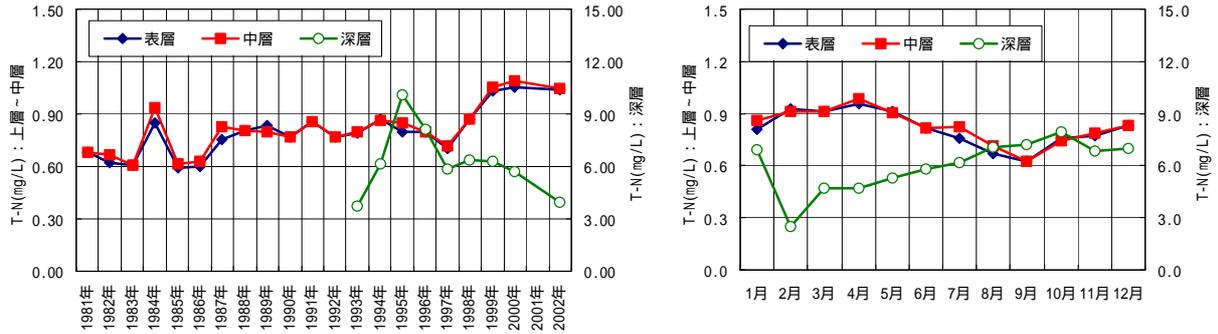
図 6.2.9 小川原湖における層別年平均値・月平均値の推移状況(T-N)

表層と中層の差はほとんどなく、22年間平均では約0.8mg/Lである。経年的には1980年代半ば頃より増加傾向にある。季節的には4月に高く、9月に低い。

濃度上昇の要因として、流入河川による肥料等の影響が考えられている。

深層の10年間平均T-Nは6.3mg/Lと表層・中層の約8倍である。経年的には約4~10mg/Lの範囲で大きく変動している。季節的には2月にもっとも低く、10月にもっとも高い。このことから、10月までは沈降等により徐々にT-Nが蓄積され、11月頃からの鉛直循環流により上層側に連行されていることがうかがえる。

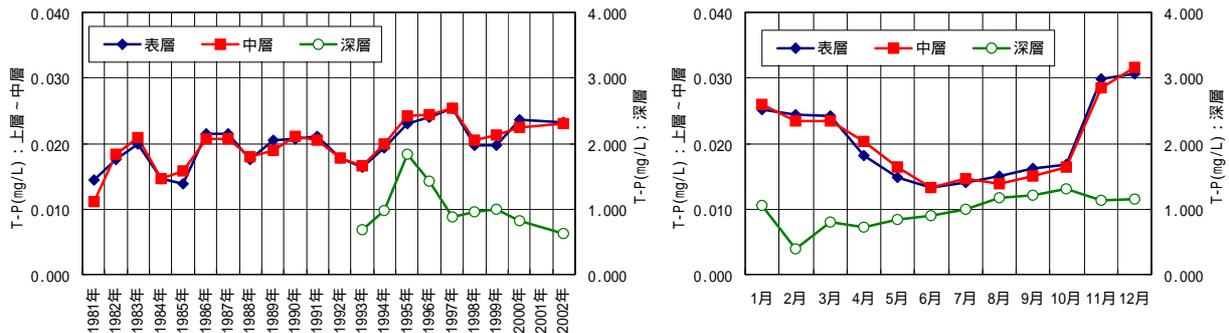
図 6.2.10 小川原湖における層別年平均値・月平均値の推移状況(T-P)

表層と中層の差はほとんどなく、22年間平均では約0.02mg/Lである。経年的には1980年代半ば頃より上昇傾向にある。季節的には冬期に高く、夏期に低い。

濃度上昇の要因として、融雪水流入や深層部からの回帰による影響が考えられている。

深層の10年間平均T-Pは1.02mg/Lと表層・中層の約50倍である。経年的には約0.6~1.9mg/Lと大きく変動している。季節的には2月に低く、10月に高い

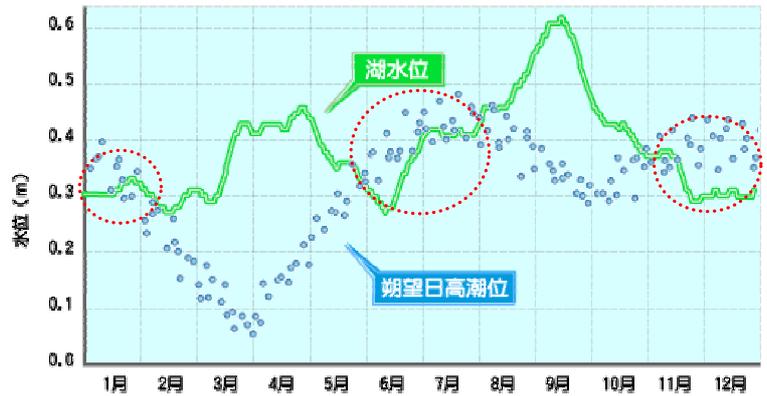
図 6.2.11 湖水位と朔望日高潮位の季節的特徴

小川原湖は、湖北部に接続する高瀬川(約 6.6km)により太平洋と通じており、潮位が湖水を上回ると高瀬川に逆流が生じ、塩水遡上を開始される。季節的には、朔望日高潮位が湖水位を上回る 6~7月や 11~1月頃に塩水遡上は生じやすく、他の時期は生じにくい。高瀬川を遡上する際の塩水の混合形態は弱~緩混合型である。塩水は“低高潮位~高低潮位~高高潮位”にかけて段階的に遡上する。低高潮位時に遡上を開始した塩水は、小川原湖に到達する前に高低潮位となり河口近くまで戻される。

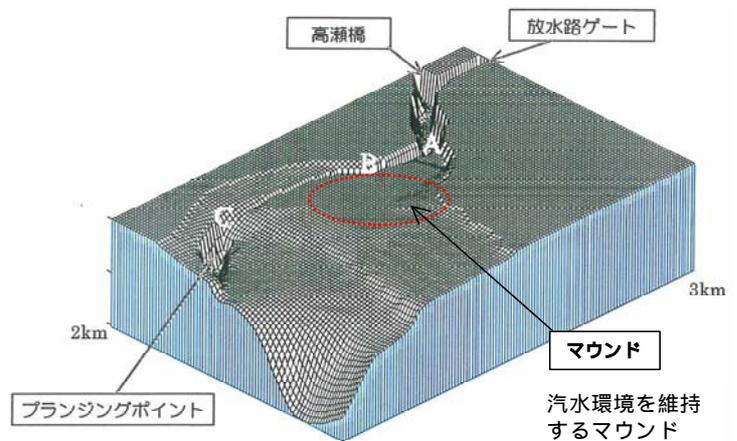
図 6.2.12 湖口部地形の概要

小川原湖に到達した塩水は、上下層ほぼ様な濃度で湖口部に侵入・拡散し、高瀬橋~湖口間・浅瀬部(マウンド)・北側みお筋(B~C地点)の区間(約 70 万 m³)に滞留される。逆流が継続し、塩水侵入量が湖口付近の滞留量(約 70 万 m³)に達すると、みお筋に沿って侵入していた塩水がブランジングポイント(C地点)を越え、底層密度流となって斜面を流下し湖深層部に至る(調査時の底層密度流の塩分はおよそ 10~20psu)。大規模に塩水が侵入した場合には、浅瀬部(マウンド)に分布していた塩水が、これを利用して湖深層部に流下する場合もある(調査時の流下塩水の塩分はおよそ 3~5psu)。

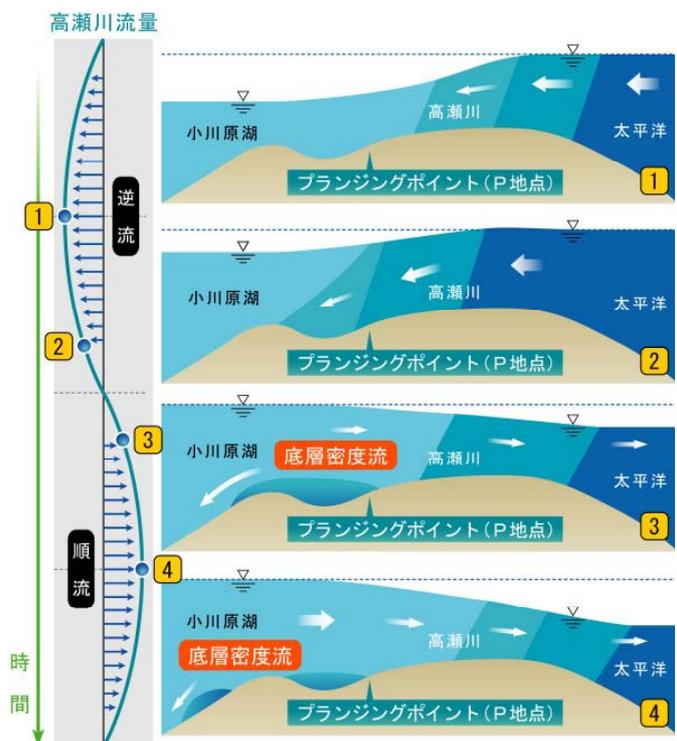
図 6.2.13 小川原湖への塩水流入の概念図

※ブランジングポイント: この地点を通過すると湖内に塩水が侵入する境界点を意味する

一方、塩水侵入量が滞留量(約 70 万 m³)に達する前に順流に転じた場合は、湖口付近に分布していた塩水は高瀬川より再度流出し、侵入塩水は湖内塩分上昇に寄与しない。高瀬橋に到達するのに必要な逆流量は 80 万 m³であり、これに湖口付近の滞留量(約 70 万 m³)を合わせると、湖内深層部に塩水が流下するには 150 万 m³の逆流量が必要となる。

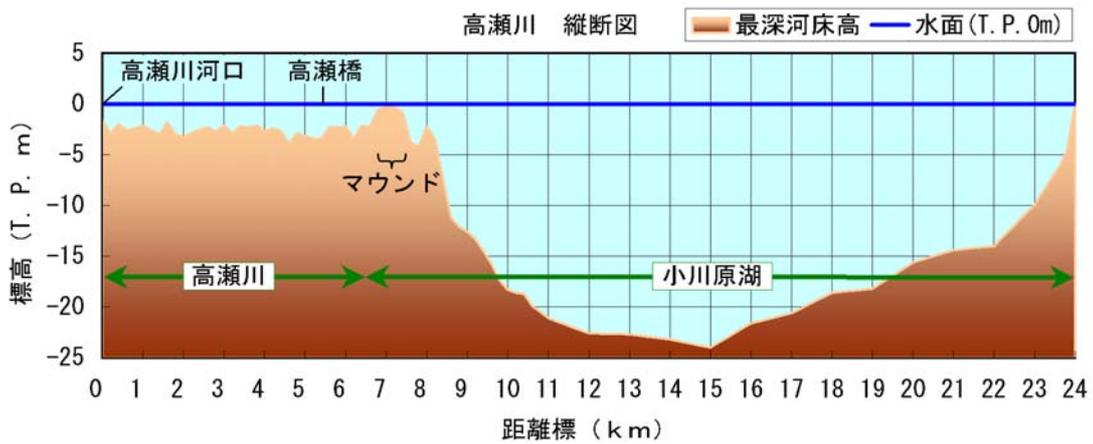
図 8.1 直轄区間における最深河床高の変化

一方、小川原湖に流入するまでの高瀬川(七戸川)の河床勾配は、上流の小坪溪流で約 1/50 であり、全域では約 1/50 ~ 1/2,000 の範囲にある。

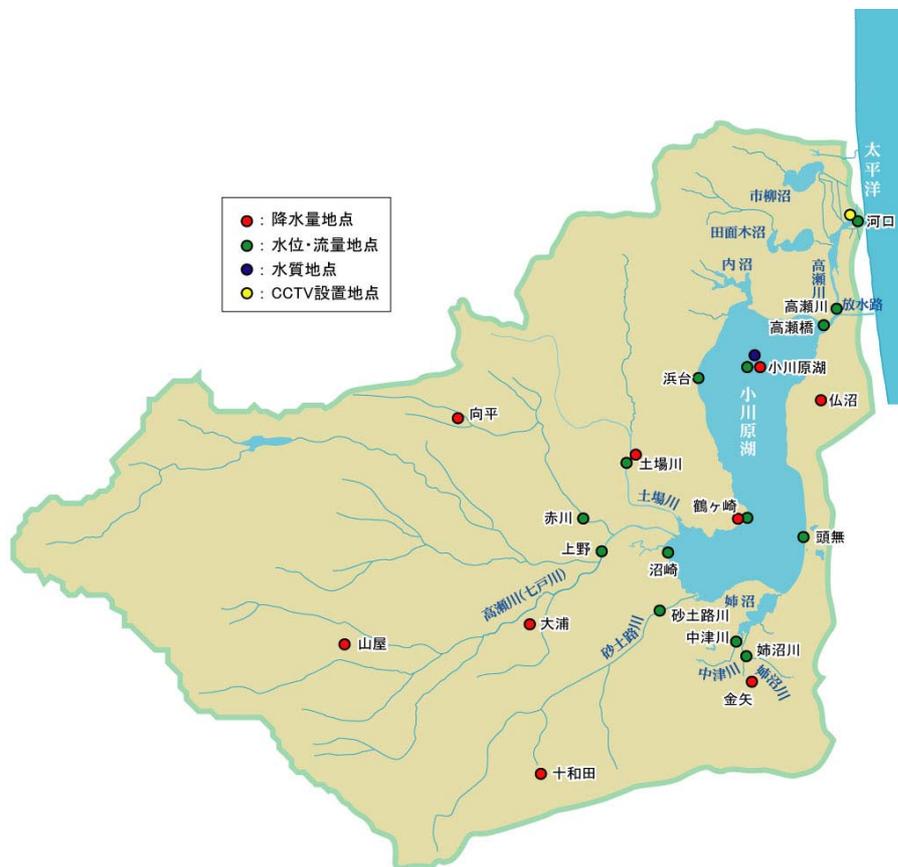
図 9.3.1 テレメータ観測所位置図

高瀬川水系に関わる河川情報として、水位：14 箇所，降水量：11 箇所，水質：1 箇所のテレメータ観測所の他、CCTVカメラ：1 箇所が設置されており、これら情報をもとに、被害有無の予測、被災状況の確認、応急対策等を効率的に行うなどして、河川管理に役立っている。
