# 鶴見川水系の流域及び河川の概要 (案)

平成 17 年 4 月 12 日

国土交通省 河川局

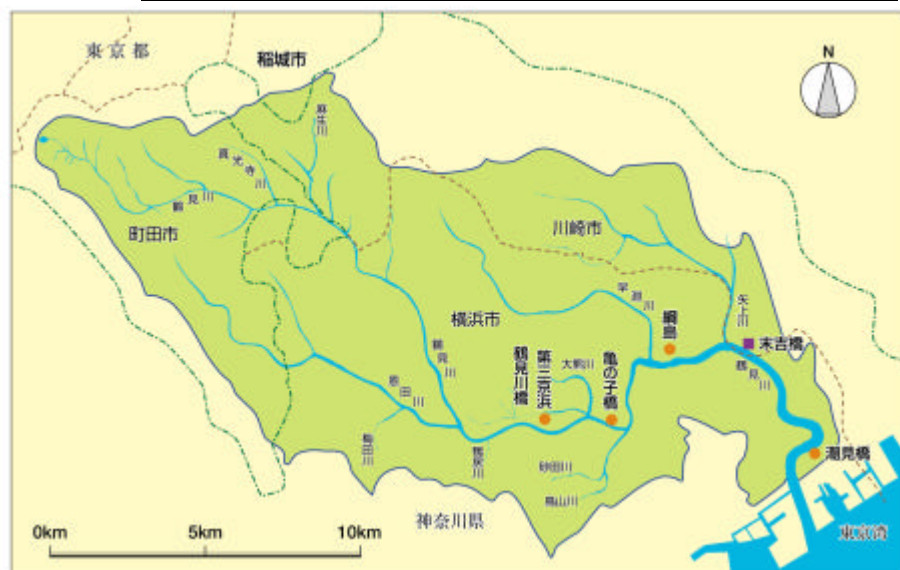
図 1-1-1 鶴見川水系流域図 出典：京浜河川事務所

鶴見川は、その源を東京都町田市上小山田の多摩三浦丘陵群を構成する谷戸群の一角（田中谷戸：標高約 170m）に発し、多摩丘陵と下末吉台地を東流し、沖積低地の入り口付近で恩田川と合流、その後は流れを緩やかにして神奈川県横浜市街地を東へと貫流、鳥山川合流後ほぼ直角に流向を北へ転じ早淵川合流手前で再び東へ戻し、矢上川を合わせた後、左岸に神奈川県川崎市街地を望みながら南東に流下、京浜工業地帯から東京湾に注ぐ幹川流路延長 43km、流域面積 235km<sup>2</sup> の一級河川である。

その流域は、東京都の町田市、稲城市と神奈川県の川崎市、横浜市の 2 政令指定都市を含む 4 市からなり、流域の土地利用は、宅地等の市街地が約 85%、森林や農地等が約 15%と、過密な市街地が全体に分布している。

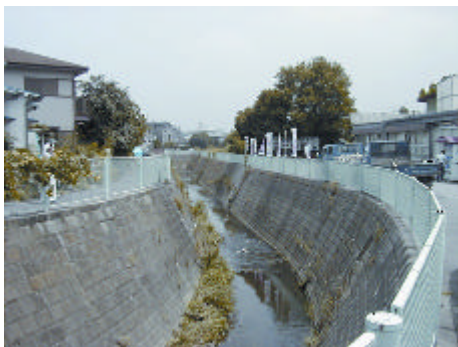
また、河川の河岸はコンクリートブロックの護岸で整備されている区間が多く恵まれた環境にはないが、生物の生息・生育も確認されている。

写真 2-1-4 コンクリートブロック護岸 (寺家川)  
出典 京浜河川事務所

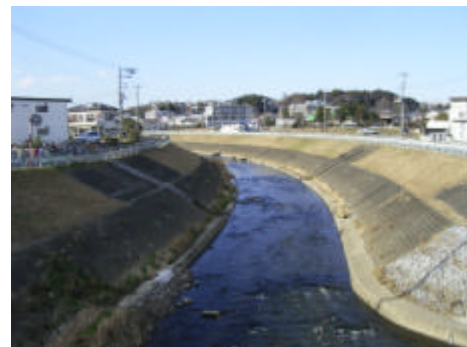
写真 2-1-5 コンクリートブロック護岸 (本川)  
出典 京浜河川事務所

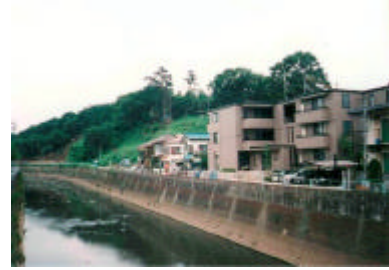
写真 2-2-1 高低差のある急傾斜のコンクリート護岸（支川矢上川）

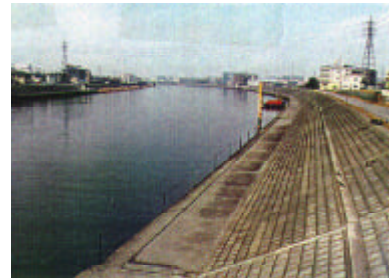
写真 2-2-2 下流部のコンクリートと矢板の護岸（6k 付近）

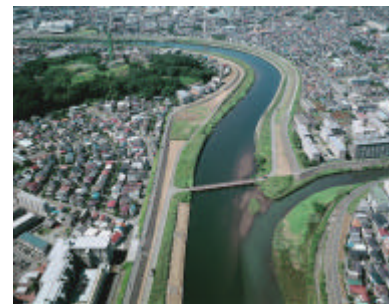
写真 2-2-3 支川早淵川合流部に形成された洲

近年では、下水道整備等による河川水質の改善や環境意識の高まり、活発な市民団体の活動・情報発信などもあり、源流域のまとまった緑地や市街地に点在する緑地とともに、これらを結ぶ河川の水と緑が都市域にとって貴重な自然環境であることの認識が高まりを見せている。また、大規模な河道改修が行われ 20 年近く経過し、支川合流部などを主体に洲が形成され、河岸には豊富な植生が回復した区間や多種多様な生物の生育、生息、繁殖が確認されるようになっている。

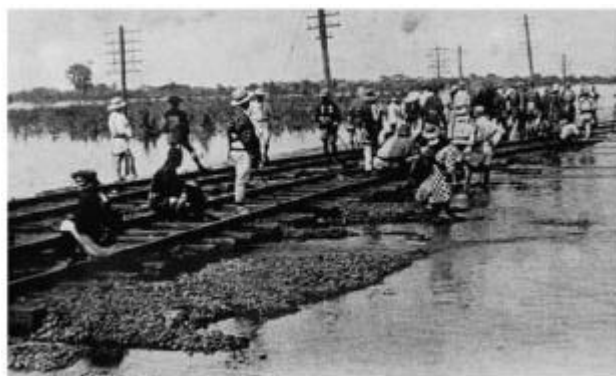
写真 4-1-1 明治 43 年 8 月 鶴見川の大洪水  
出典：鶴見川流域誌／河川編、京浜河川事務所

明治 43 年には、各所で堤防が決壊・破損する大水害が発生し、これを契機に、大正 10 年に「鶴見川改修期成同盟会」が発足、さらに、昭和 9 年には「鶴見川水害予防組合」が発足するなど、度重なる水害に対して地元から国に改修を促す運動が本格化していった。

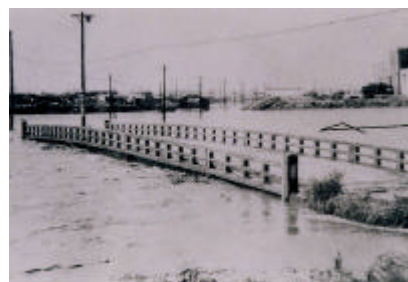
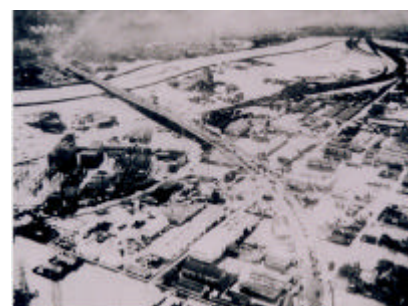
写真 4-2-1 昭和 33 年 9 月洪水  
（上：森永橋、下：新鶴見橋付近）  
出典：京浜河川事務所

この豪雨により、神奈川県内では堤防の決壊・溢水、崖崩れ、家屋の倒壊等大きな被害が発生し、死者 93 人、負傷者 167 人という大災害となった。鶴見川流域においても各所で河川が氾濫、横浜市、川崎市で浸水被害が発生、確認されているだけでも、20,000 戸以上の家屋の被害を記録、戦後最大の大水害となった。

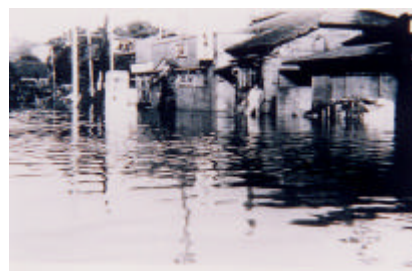
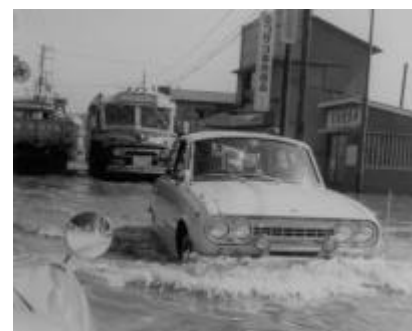
写真 4-2-2 昭和 41 年 6 月洪水  
上：横浜市上末吉町付近  
下：横浜市樽町付近  
出典：京浜河川事務所

この降雨により、神奈川県内各地では約 600 件に及ぶ崖崩れや河川の氾濫等が起こり、死者 39 人、負傷者 64 人を数えた。鶴見川流域においても、各所で破堤・溢水が起こり、公共土木施設の破損や農作物の流失・冠水等、被害はほぼ全域に及び、被災家屋は約 18,640 棟に達した。

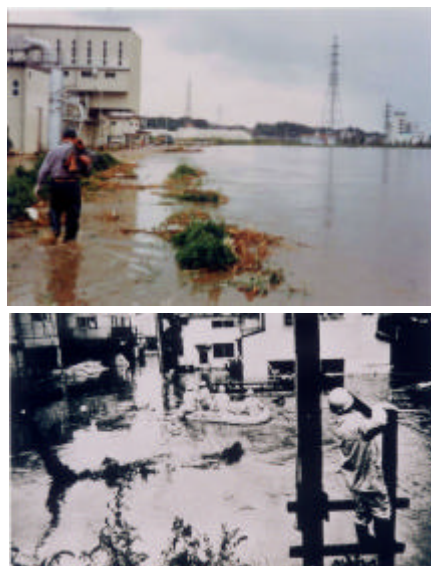
写真 4-2-3 昭和 51 年 9 月洪水  
上：港北区大豆戸町地先の越水状況  
下：大熊川の破堤による浸水状況  
出典：京浜河川事務所

午後 2 時ごろ、港北区大豆戸町地先において 250m にわたって堤防から越水、さらに支川大熊川では堤防が決壊、また、支川早淵川沿いでも各所で越水・氾濫するなど、上中流域で甚大な被害が発生した。流域内では全半壊 16 戸、床上浸水約 1,210 戸、床下浸水約 2,730 戸にも被害が及んだ。図 4-2-3 からわかるように、総降雨量は一洪水の雨量として、特に多いというほどではなかったが、降雨が短時間に集中したことと、雨域が上流から下流へと洪水の流下に応答して移動したことが、このような異常な出水をもたらす結果となった。

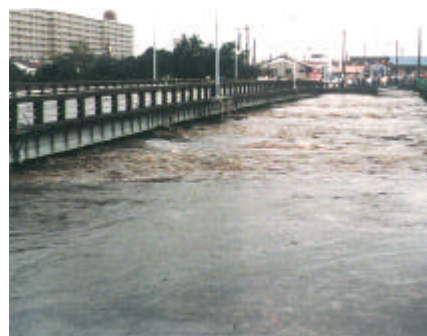
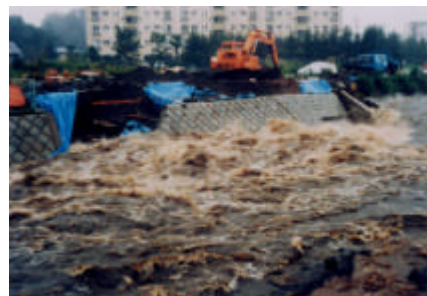
写真 4-2-4 昭和 57 年 9 月洪水  
上：鶴見川橋付近 下：青葉区恩田川  
出典：京浜河川事務所

これに伴い、12 日 17 時頃に亀の子橋、太尾、末吉橋等で H.W.L を超え、一部堤防未整備区間等での溢水や内水による被害が発生した。

流域内での被害は、床上浸水約 910 戸、床下浸水約 1,800 戸に及んだ。

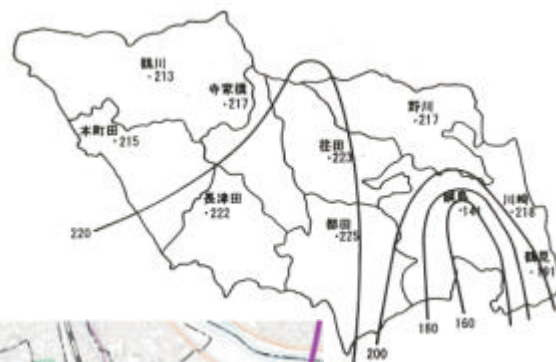
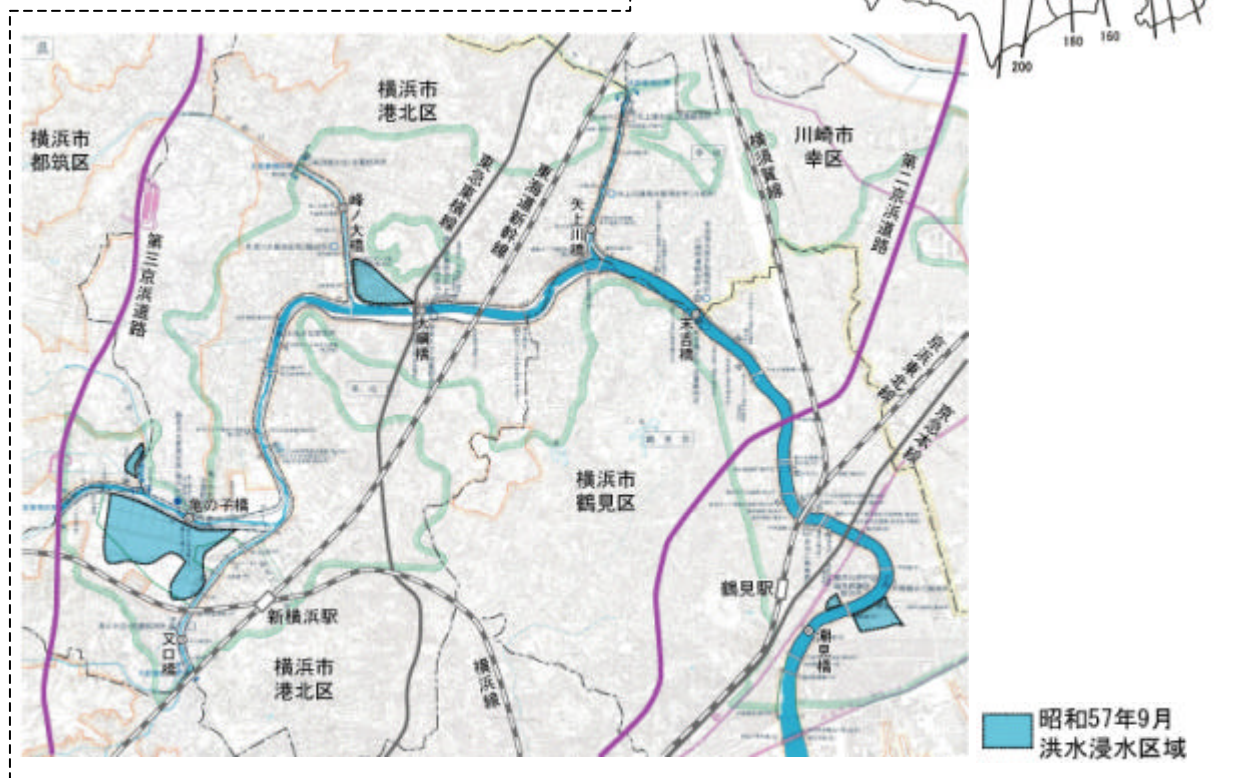
図 4-2-4 昭和 57 年 9 月洪水 — 総雨量等雨量線図と洪水浸水区域図—  
出典：鶴見川流域誌／河川編、京浜河川事務所

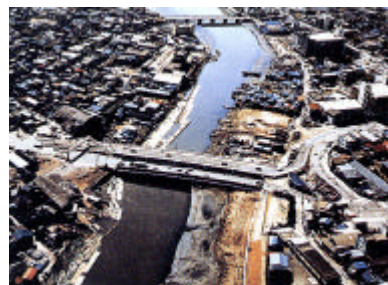
写真4-3-1  
大規模浚渫前  
（1.5k 付近）

この事業によって、特に流下能力が不足する下流部の基準地点末吉橋において、 $500\text{m}^3/\text{s}$  を約2倍の  $950\text{m}^3/\text{s}$  にまで能力を向上させるものとなった。事業は、最終的に昭和 62 年度まで、9 年間にわたって行われたが、下流部の暫定河道の改修が概ね完了を見ようとしていた昭和 57 年 9 月に計画高水位を上回る洪水が発生した。その規模からすれば甚大な被害を招く恐れのある洪水であったが、一部の堤防未整備区間の溢水や内水等による被害に留まり、改めて事業の効果が再認識されるものとなった。

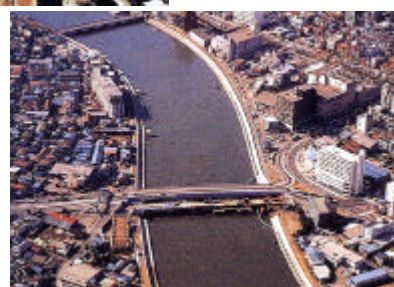
写真4-3-2  
大規模浚渫後  
（1.5k 付近）

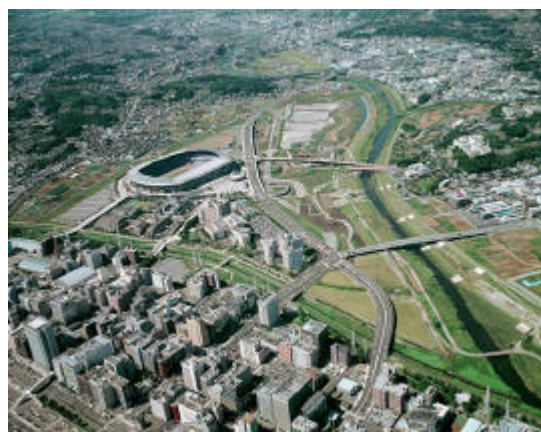
写真4-3-3 鶴見川多目的遊水地  
出典: 京浜河川事務所

鶴見川多目的遊水地事業は鶴見川流域の総合治水に、また、河川の改修にとって、大規模浚渫に次ぐ大事業である。鶴見川多目的遊水地はJR新横浜駅に近接し、面積84ha、治水容量390万 $\text{m}^3$ と都市部に設置された遊水地としては日本最大級で、昭和59年に用地買収に着手、平成6年に工事に着工、平成15年6月から運用を開始した。既に、平成15年に1回、平成16年には2回と計3回洪水時に調節機能を発揮している。

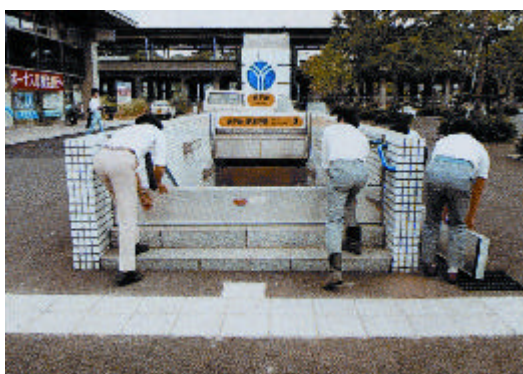
写真 4-3-6

横浜市営地下鉄（新横浜駅）の浸水対策

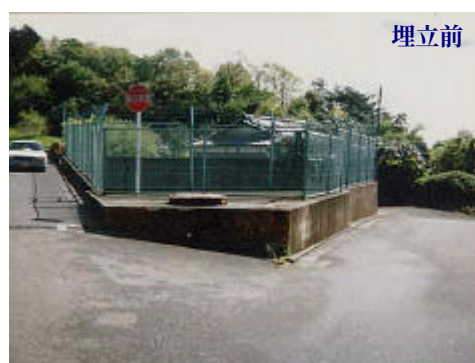
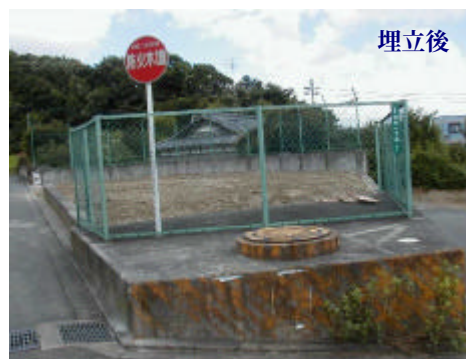
写真 4-3-7

流域内で発生した防災調整池の埋め立て

鶴見川の治水対策は、近年多発している集中豪雨に対しても十分な状況とは言えず、地下施設を有する都市部を流域に持つ特性から、内水対策とも連携した浸水被害対策の強化が急務と言える。また、総合治水対策として大きな役割を持つ流域内の防災調整池が埋め立てられる問題も発生している。

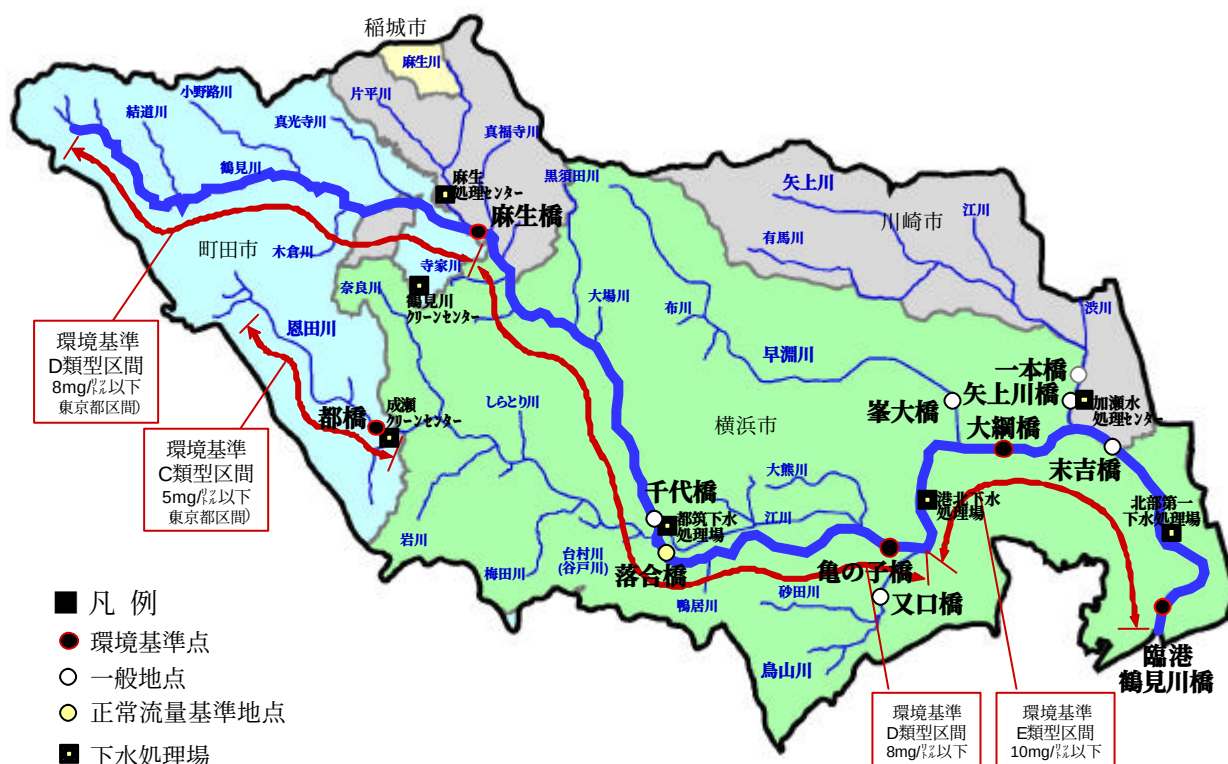
図 6-3-1 環境基準類型指定状況図

鶴見川水系の水質汚濁に関わる環境基準の類型指定は、図 6-3-1 に示すとおり、鶴見川本川は鳥山川の合流点を境に上流側が D 類型、下流側が E 類型となっている。また、1 次支川恩田川の東京都区間が C 類型となっている。

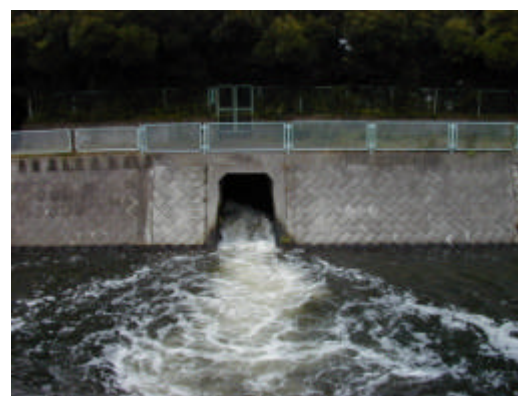
写真 6-3-1 成瀬クリーンセンター (町田市)からの  
放流状況  
(出典：京浜河川事務所)

\* BOD 測定値 : 全 BOD = C-BOD + N-BOD

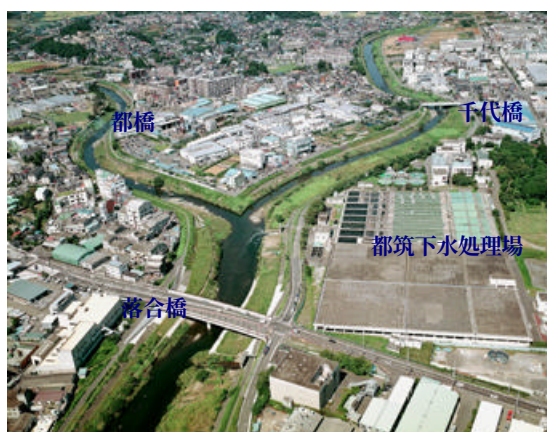
【指定区間 18km 付近】

高水敷や場所によっては低水路河岸にも砂が堆積し、水生植物や水鳥を中心にした生物の生息・生育基盤を形成している。

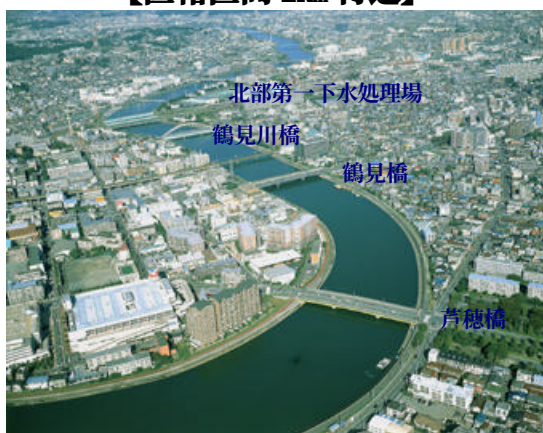
#### 【直轄区間 2km 付近】

河床勾配が非常に緩やかになり、全区間が汽水域の区間となっている。中流と比較して、砂の堆積が少ないことから、州等が発達していない。河道幅は概ね 140mであり、水面幅も河道幅の広がり応じて概ね 130mの幅を持っている。

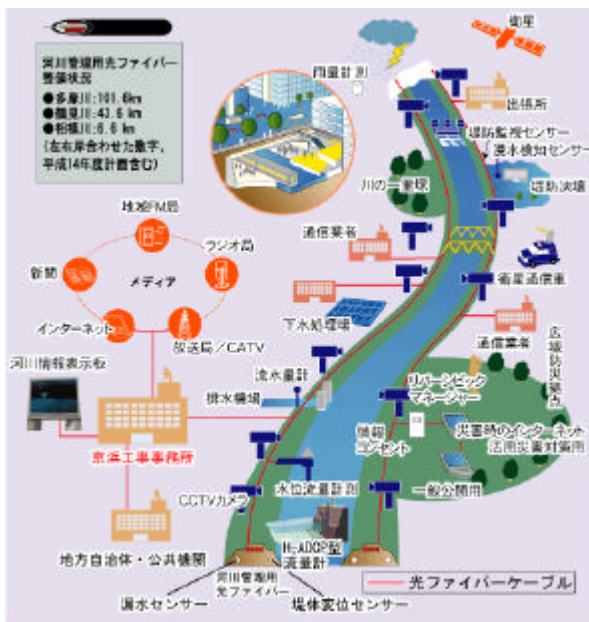
写真 9-3-1 浸水検知センサー（新横浜駅周辺）

また、常に出水の状況等を監視するための CCTV カメラの設置や、被災時等に現地からの迅速な情報収集を可能にする情報コンセントの設置、地下施設等が存在する都市部の浸水状況を迅速に把握し、情報発信が可能な浸水検知センサーの設置などを行うとともに、関係自治体等が収集する雨量・水位等の情報を含めリアルタイムでの情報の共有化を可能にする光ファイバーネットワークの整備などを行い、水防活動に活用している。

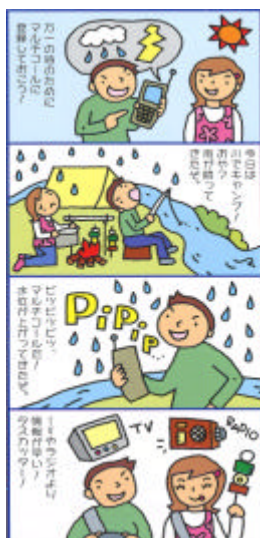
図9-4-2  
マルチコールのイメージ  
出典 京浜河川事務所

- パソコンや携帯電話への自動メール配信サービス(マルチコール)
- 電話やFAXへの自動情報配信サービス
- 沿川に設置した河川警報装置
