## 沙流川水系の流域及び河川の概要(案)

平成 17 年 9 月

国 土 交 通 省 河 川 局

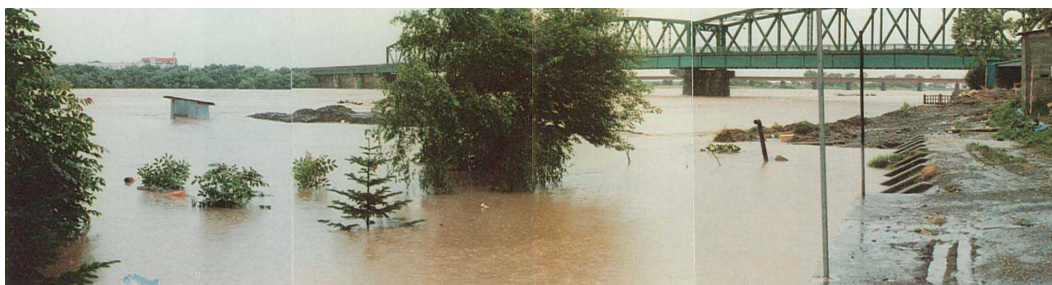
富川地区 富川橋外水氾濫

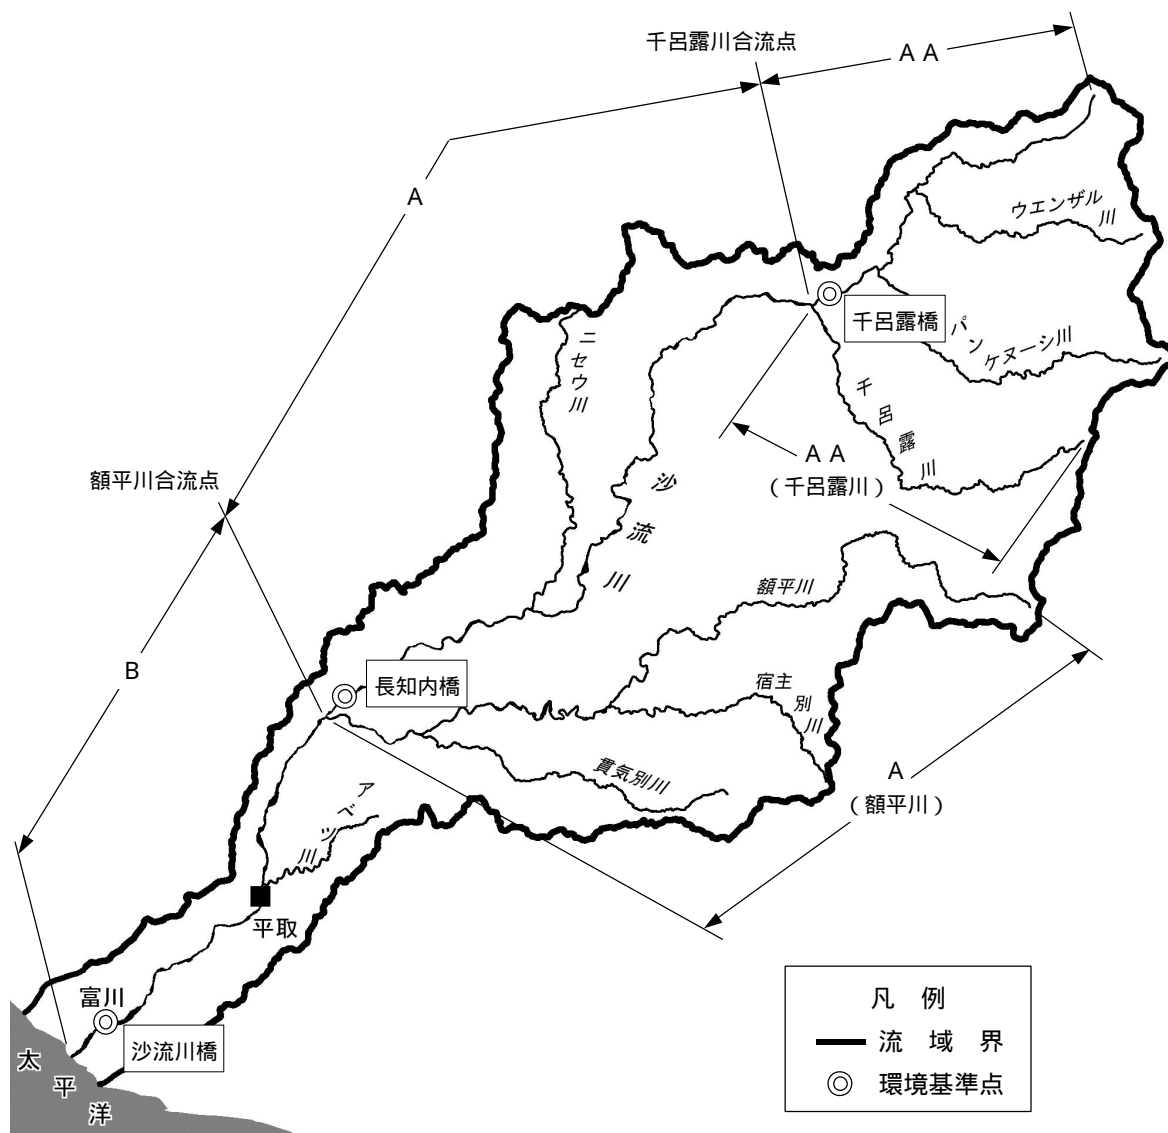
図 6-3 沙流川水系水質環境基準地点および類型指定区間

沙流川流域では、表 6-3 及び図 6-3 に示すように水質環境基準が指定されており、千呂露川合流点から上流側は A A 類型、千呂露川合流点から額平川合流点までは A 類型、額平川合流点から下流は B 類型に指定されている。
