吉野川水系の流域及び河川の概要

(案)

平成 17 年 9 月 16 日

国土交通省 河川局

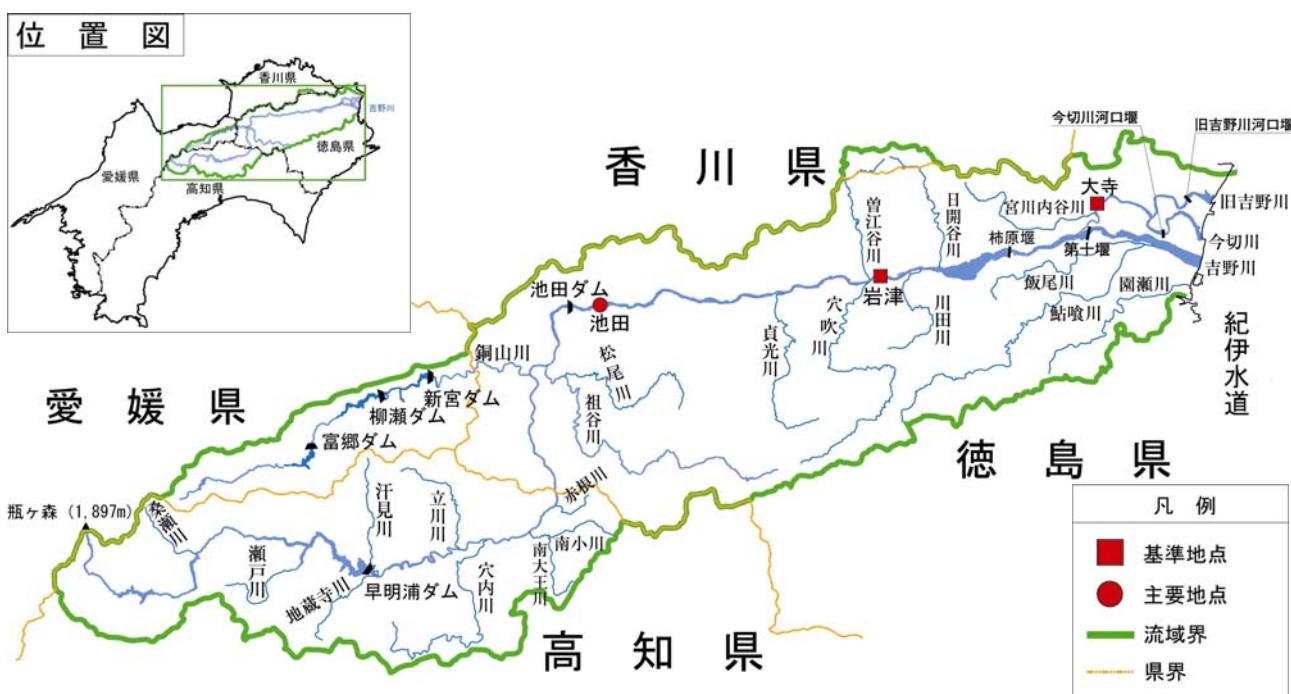
図-1.1 吉野川水系流域図

吉野川は高知県吾川郡の瓶ヶ森(標高1,897m)に源を発し、四国山地に沿って東に流れ、敷岩において穴内川を合わせ、北に向きを変えて四国山地を横断し、銅山川、祖谷川等を合わせ、徳島県池田において再び東に向かい、岩津を経て徳島平野に出て、大小の支川を合わせながら第十地点で旧吉野川を分派し、紀伊水道に注ぐ、幹川流路延長は194km、流域面積3,750km²の一級河川である。

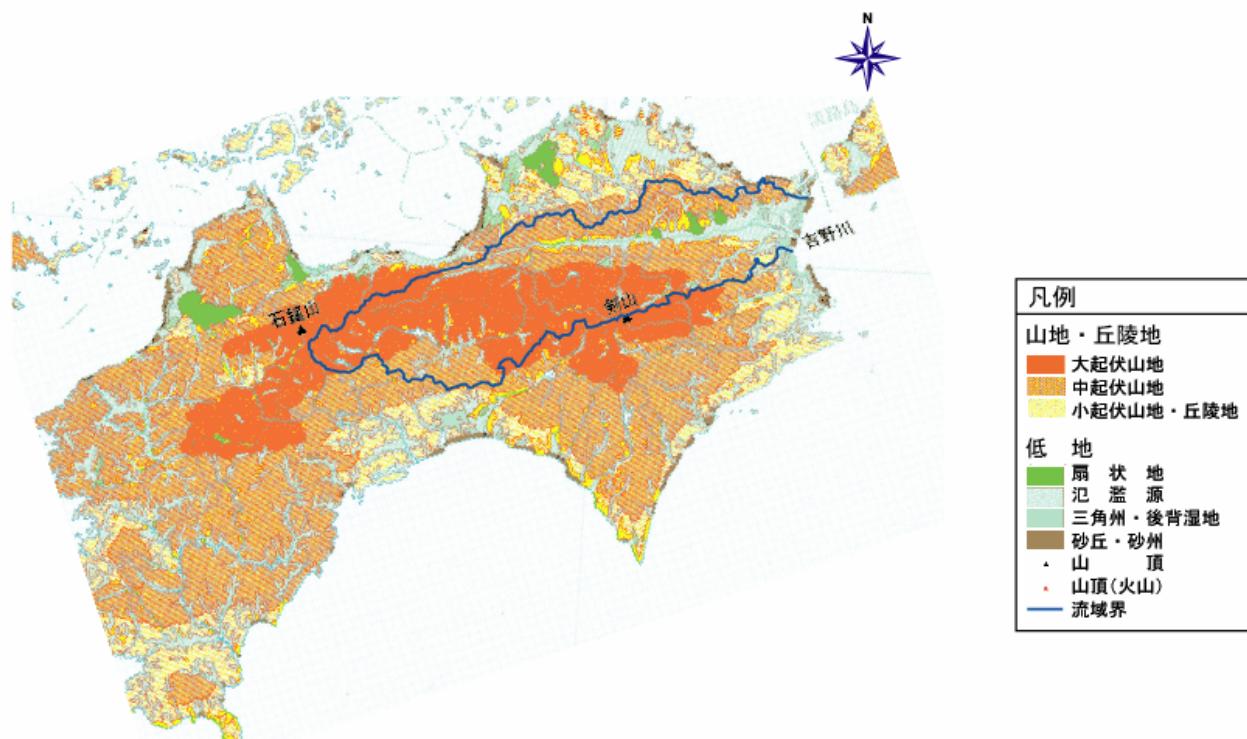
図-1.3 吉野川流域の地形

吉野川は高知県吾川郡の瓶ヶ森（標高1,897m）に源を発し、四国中央部を東流して本山付近で盆地を形成し、さらに渓谷をつくりながら流下し、やがて北流して徳島県に入り、四国山地を横断して大歩危・小歩危の景勝をつくり、三好郡山城町川口において左支川銅山川・右支川祖谷川を合わせて池田町に至り、ふたたび東に向きを変え次第に平野を展開して徳島平野を貫流し、第十地点にて旧吉野川を分派する。本流は第十堰を越えて右支川鮎喰川を合わせて徳島市において紀伊水道に注ぐ。

流域は下流にわずかな平野をみるほかは大部分起伏の多い山地が占め、平地480km²に対し山地は3,270km²である。山地は比較的急峻な山岳が並ぶ壯年期の地形を呈している。剣山を最高峰として各山嶺は地質構造に支配されて、東西ないし東北東～西南西の方向をとり、これらの間に吉野川が深く下刻して著しい渓谷をつくっている。吉野川北側の和泉層群の地域も同様に、東北東～西南西に延長し、連なっている山々が吉野川南側の山の峰に並走するが、山地の地形は比較的ゆるやかで低い。

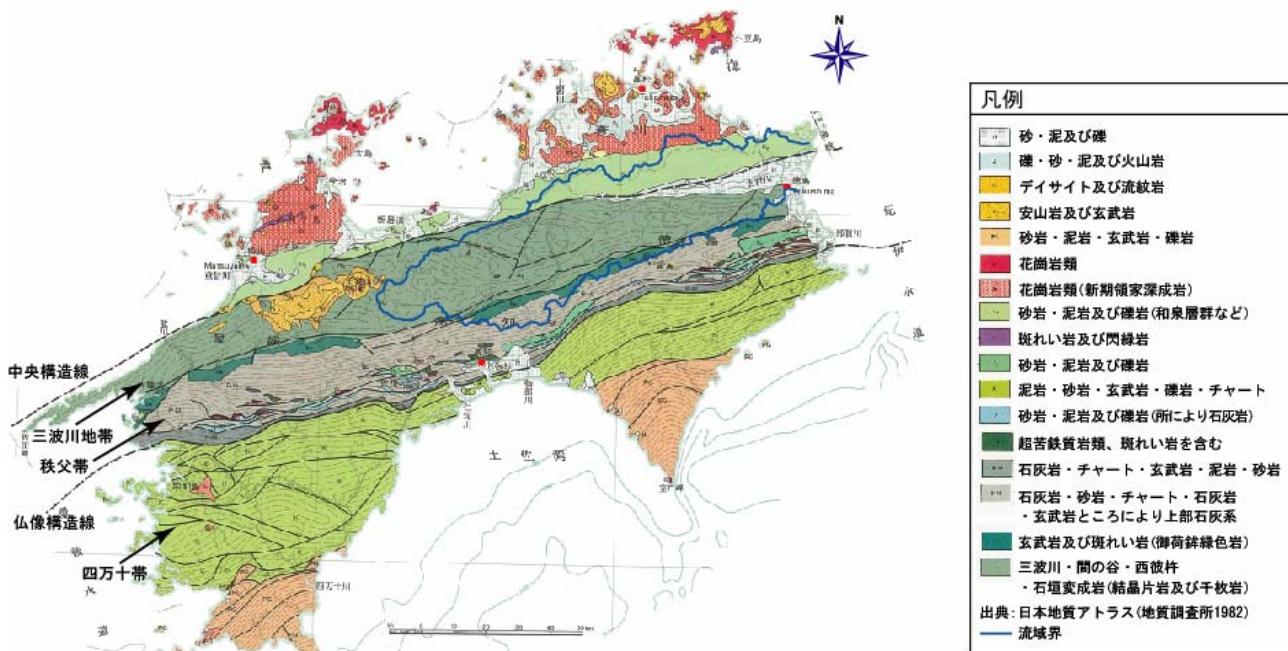
図-1.4 吉野川流域地質図

吉野川流域において中央構造線は池田下流の本川左岸及び左支川銅山川に沿って東西方向に縦断し、この構造線の北側は領家帯、南側は三波川変成帯と、これに南接する秩父帯から成る。

吉野川北岸の諸支川流域は領家帯の白亜系和泉層群から成り、岩質は黒色細粒の頁岩と砂岩の互層で、頁岩の風化による滑落、崩壊及び地すべりと相まって林相の不良なことが山地の荒廃に拍車をかけている。
吉野川北岸の諸支川流域は、領家帯の白亜系和泉層群から成り、岩質は黒色細粒の頁岩と砂岩の互層で、頁岩の風化による滑落、崩壊及び地すべりと相まって林相の不良なことが山地の荒廃に拍車をかけている。

吉野川南岸の徳島県流域は、三波川変成岩類の結晶片岩類から構成され、主として泥質片岩及び塩基性片岩等から成る。この基岩は深部まで細粒化され粘土化されて、地すべり性崩壊を起こしやすい。また、崩壊して山腹下方に堆積した土塊はいっそう風化してその質を弱め、再度滑動することが多いと言われている。

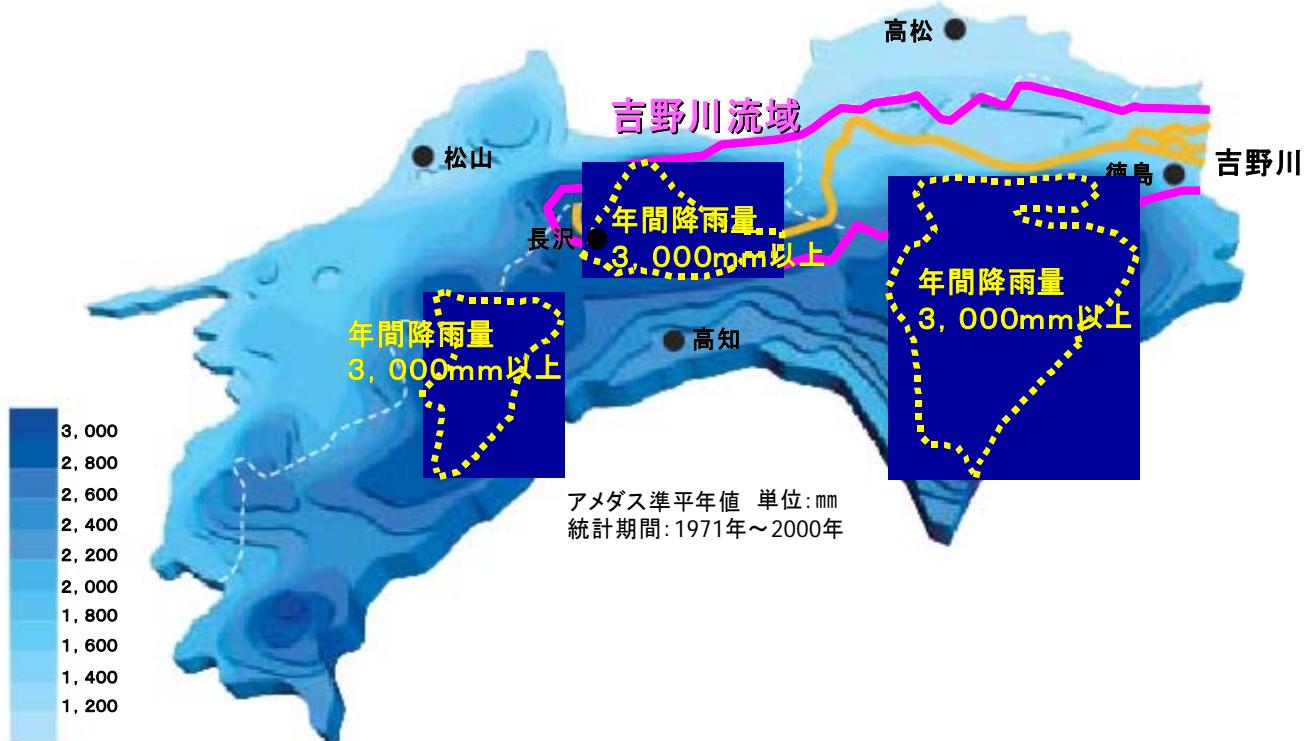
図-1.5 吉野川の年雨量分布図

吉野川流域は、そのほとんどが中央部山岳地区に包含され、上流部では年降雨量が3,000mmに達する多雨地帯であるが、支川の銅山川流域は瀬戸内沿岸地区に含まれ比較的降雨量は少ない。

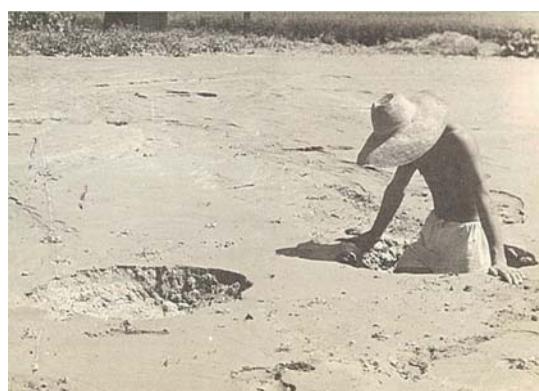
ボイリング現象によってできた大噴口、畑地は流砂に覆われてしまっている。(石井町)

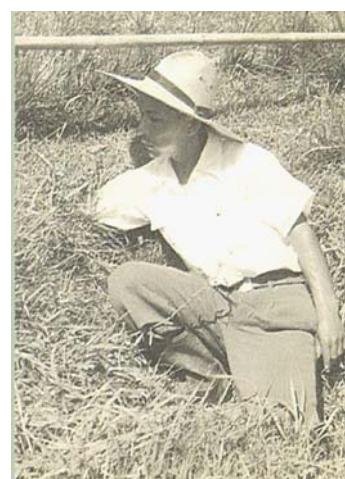
漏水によってできた堤防の穴

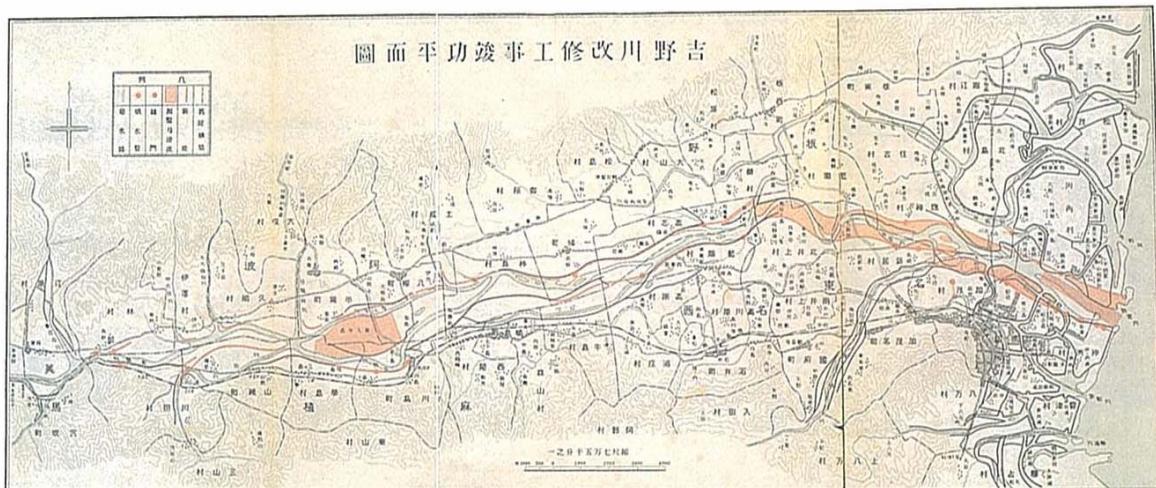
図-4.14 吉野川第一期改修工事竣工図(昭和2年)

註)第一期改修工事の主な工事は、図-4.14の赤色で示すように第十堰より下流に新堤を築造し川幅を拡大して 吉野川本流としたこと、善入寺島の全島買収による遊水地化及び江川の締切り等である。

明治40年から約20年間の歳月をかけ、用地買収約 $1,140\text{ha}$ と多大な家屋移転を要した大事業である第一期改修工事は昭和2年に竣工し、これによって、岩津から河口に至る約40kmの吉野川下流部の堤防が概成し、吉野川の河道がほぼ現在の姿となった。第一期改修工事は吉野川流域の今日の発展を築いた根幹的治水事業であったといえる。

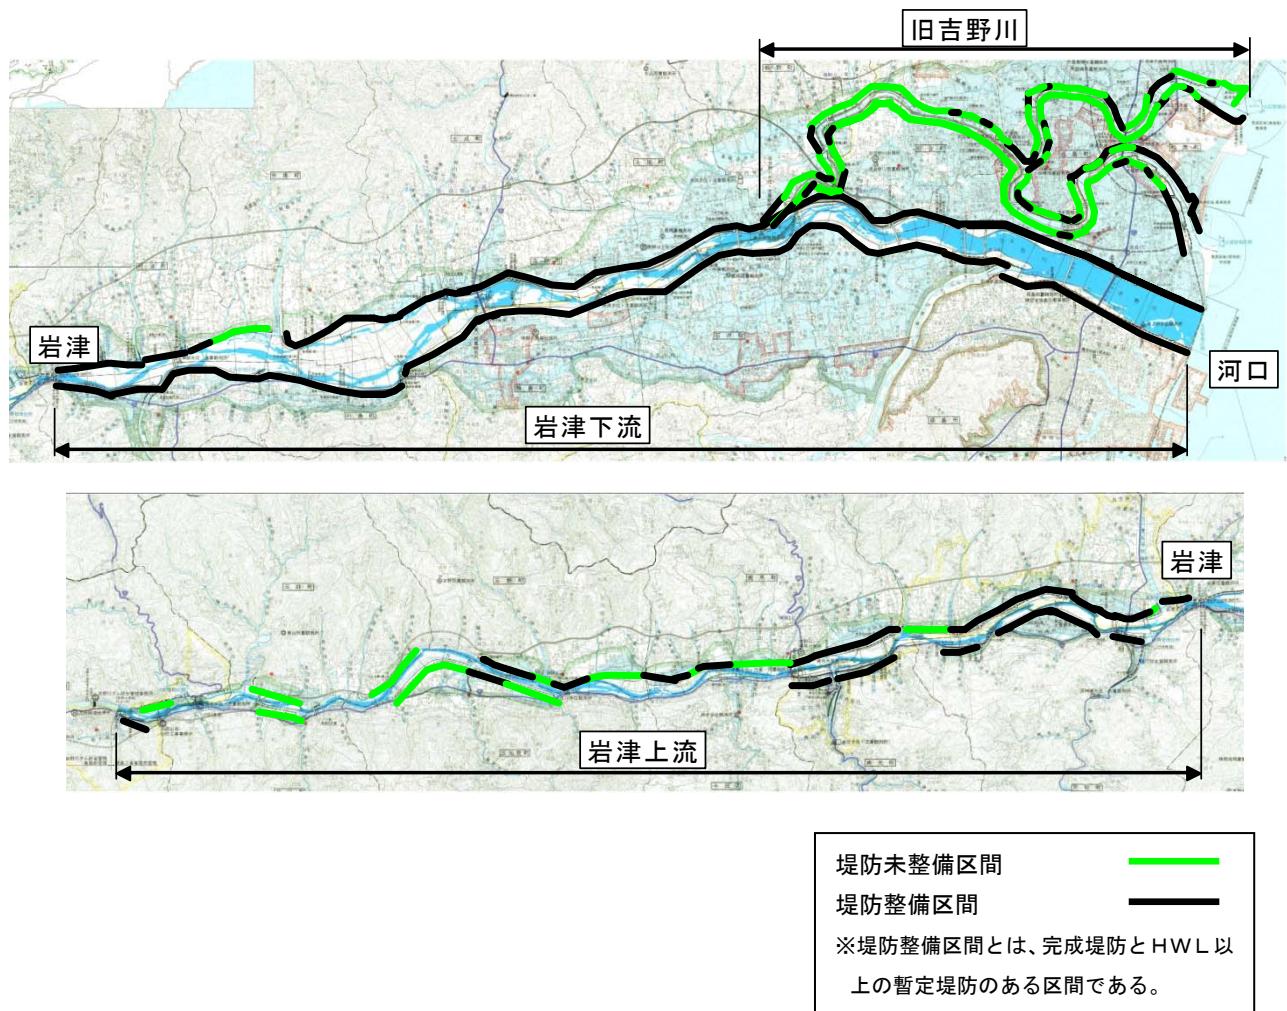
図-4.17(1) 吉野川直轄管理区間の堤防整備状況(平成17年3月現在)(1)

吉野川における堤防整備率を以下に示した。吉野川直轄管理区間(全川: 0.0k~77.7k)における堤防整備率は65.4%となっている。基準地点の岩津から下流は、勝命箇所を除き堤防が整備されており、堤防整備率は97.5%である。岩津上流は、無堤区間が多く残されており、堤防整備率は64.2%となっている。

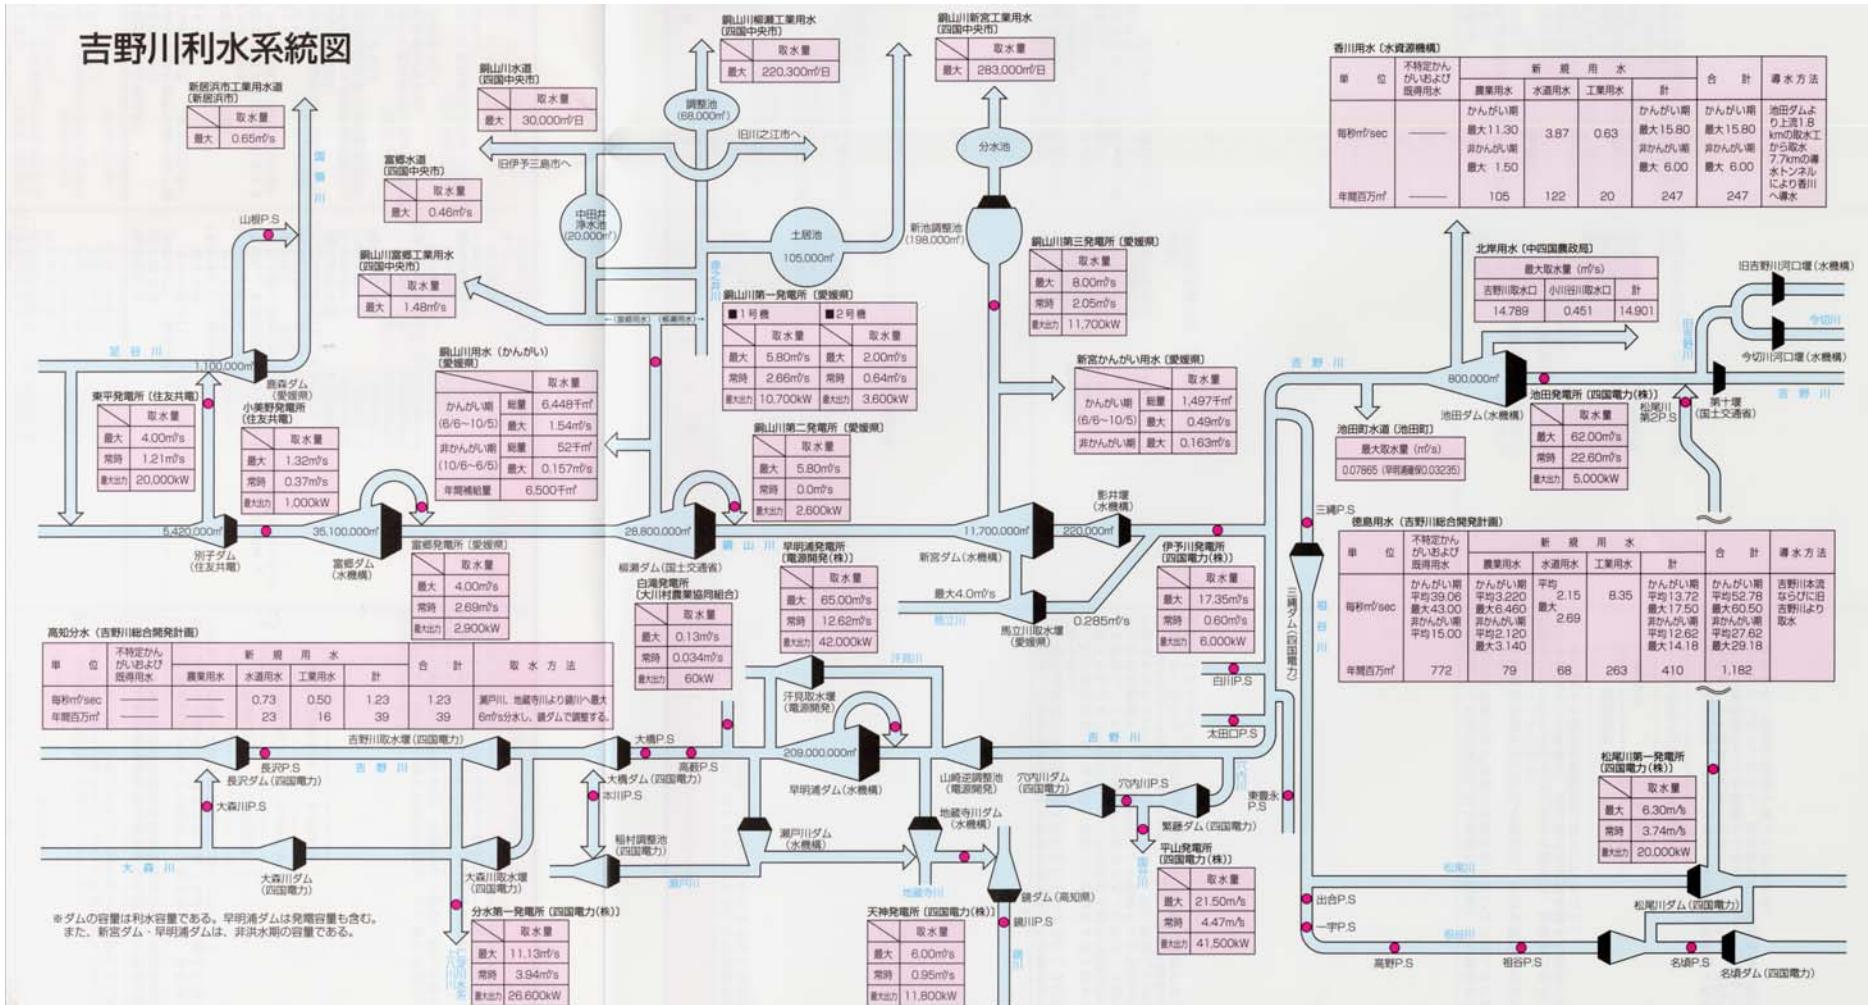
図-5.3(1) 吉野川水系水利模式図(平成16年3月現在)

註：流域外導水等、大規模取水を重点的に整理

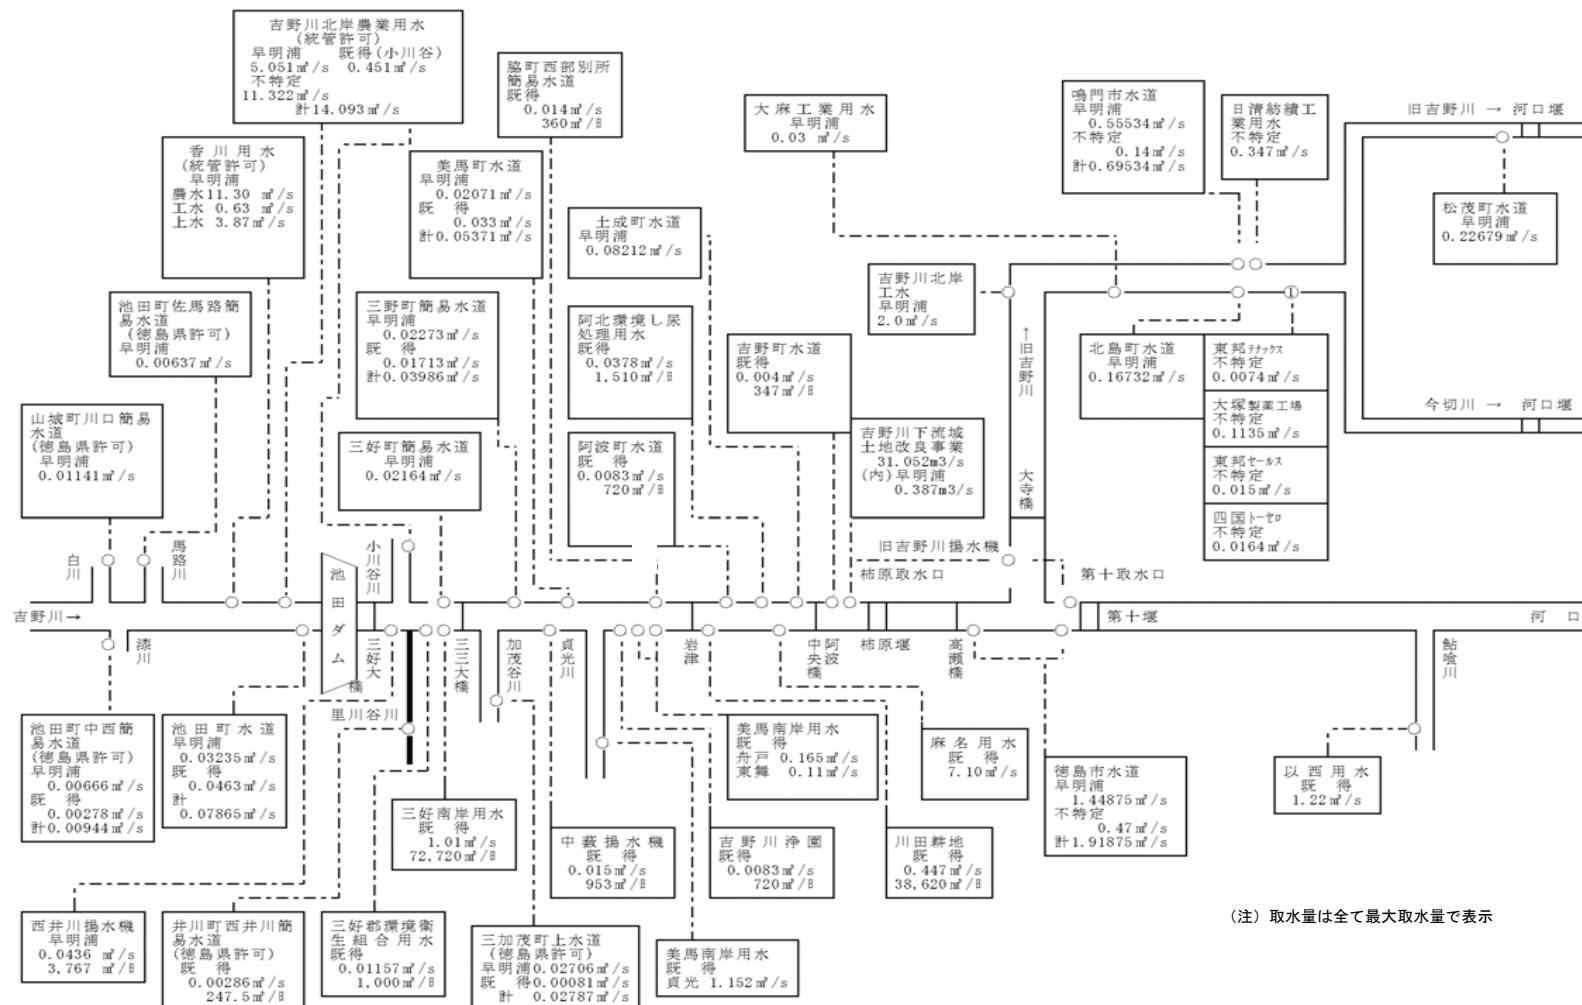
図-5.3(2) 吉野川水系の主な水利模式図(下流域：現状)

註：直轄区間ならびに支川における主要水利権のみを整理

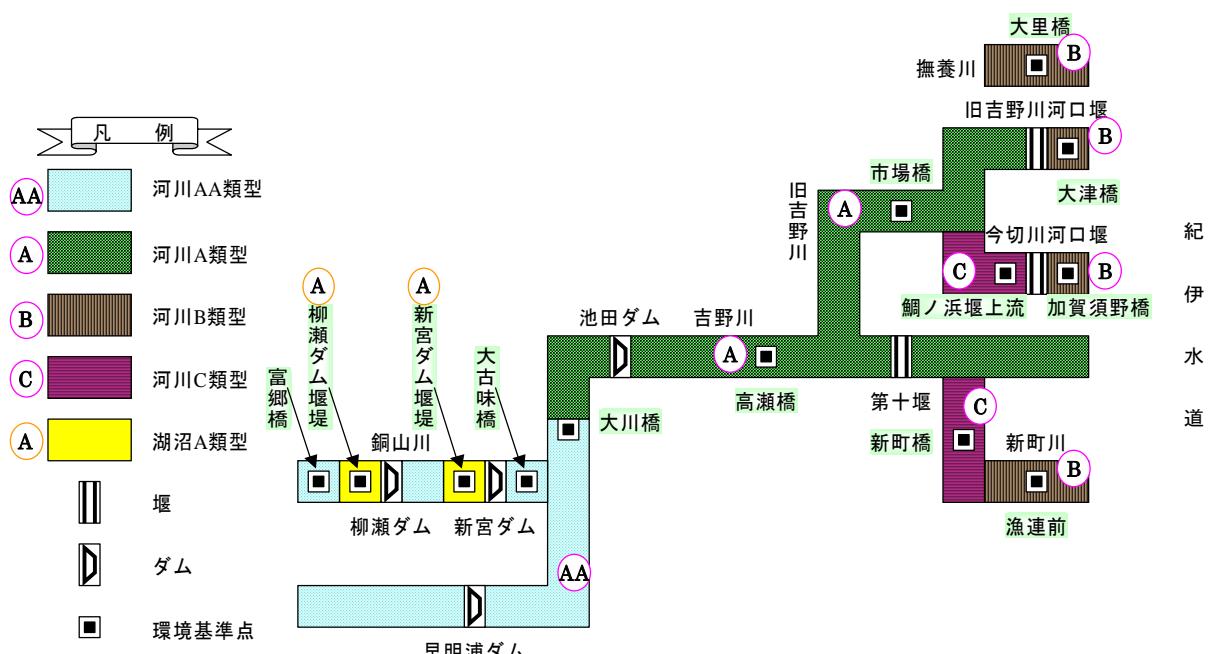
図-6.1 吉野川水系の環境基準類型指定状況

水域の名称	水域の範囲	類型	達成期間	指定年月日	基準測定点	備考
吉野川上流	大川橋より上流	河川AA	直ちに	昭和46年5月25日	大川橋	閣議決定
吉野川下流	大川橋より下流	河川A	〃	昭和46年5月25日	高瀬橋	閣議決定
旧吉野川上流	吉野川分岐点より潮止堰まで	河川A	〃	昭和46年5月25日	市場橋	閣議決定
旧吉野川下流	潮止堰より下流	河川B	〃	昭和46年5月25日	大津橋	閣議決定
今切川上流	旧吉野川分岐点より鯛浜潮止堰まで	河川C	〃	昭和46年5月25日	鯛浜堰上流	閣議決定
今切川下流	鯛浜潮止堰より下流	河川B	〃	昭和46年5月25日	加賀須野橋	閣議決定
撫養川	全域	河川B	〃	昭和46年5月25日	大里橋	閣議決定
新町川上流	福島川合流点より上流	河川C	〃	昭和62年6月26日	新町橋	徳島県告示
新町川下流	福島川合流点より下流	河川B	〃	昭和62年6月26日	漁連前	徳島県告示
銅山川水域	全域	河川AA	〃	昭和52年9月20日	大古味橋 富郷橋	愛媛県告示
柳瀬ダム貯水池	柳瀬ダム	湖沼A	〃	昭和52年9月20日	ダム堰堤	愛媛県告示
新宮ダム貯水池	新宮ダム	湖沼A	〃	昭和52年9月20日	ダム堰堤	愛媛県告示

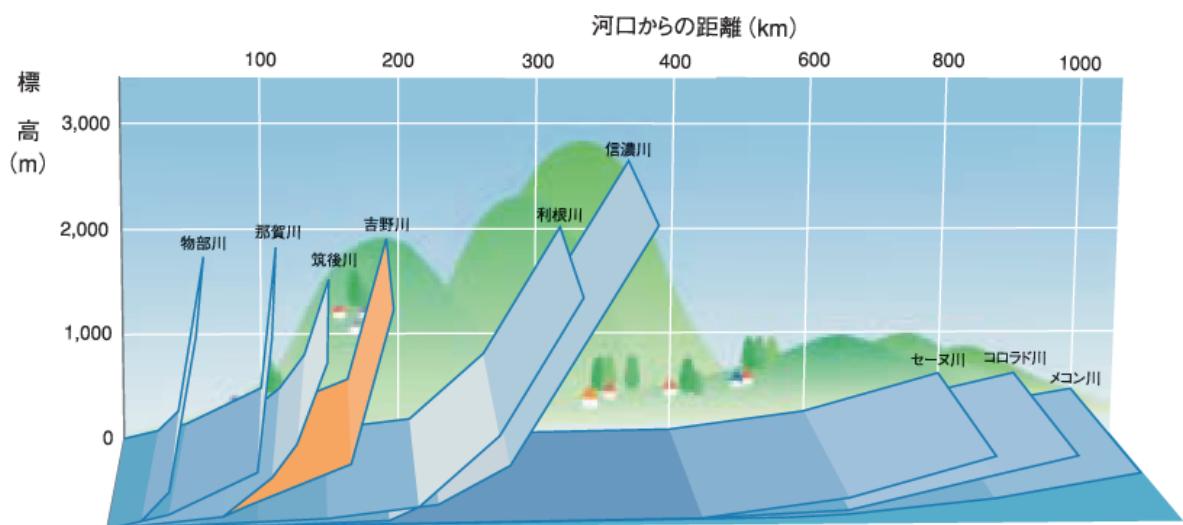
図-8.1 吉野川の河床勾配(他河川との比較)

吉野川は、四国西部に位置する高知県吾川郡の瓶ヶ森にその源を発し、東へ流下し紀伊水道へ注ぐ幹川流路延長194kmの河川である。河床勾配は、上流部(77.7kから上流)で1/30～1/300程度、中流部(77.7k～24.2k)で1/650～1/1,000程度、下流部(24.2k～0.0k)で1/1,400～Levelとなっている。

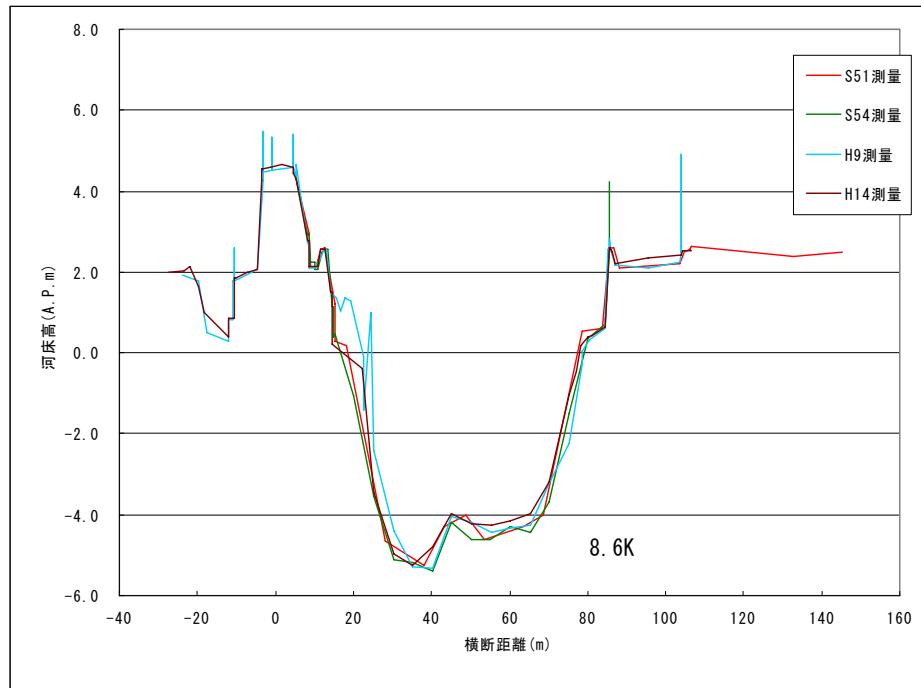
図8. 6(1) 横断形状の経年変化（馬詰橋付近8. 6k）

これらをみると、各区間で若干の変化はあるものの、ほぼ安定していると考えられる。

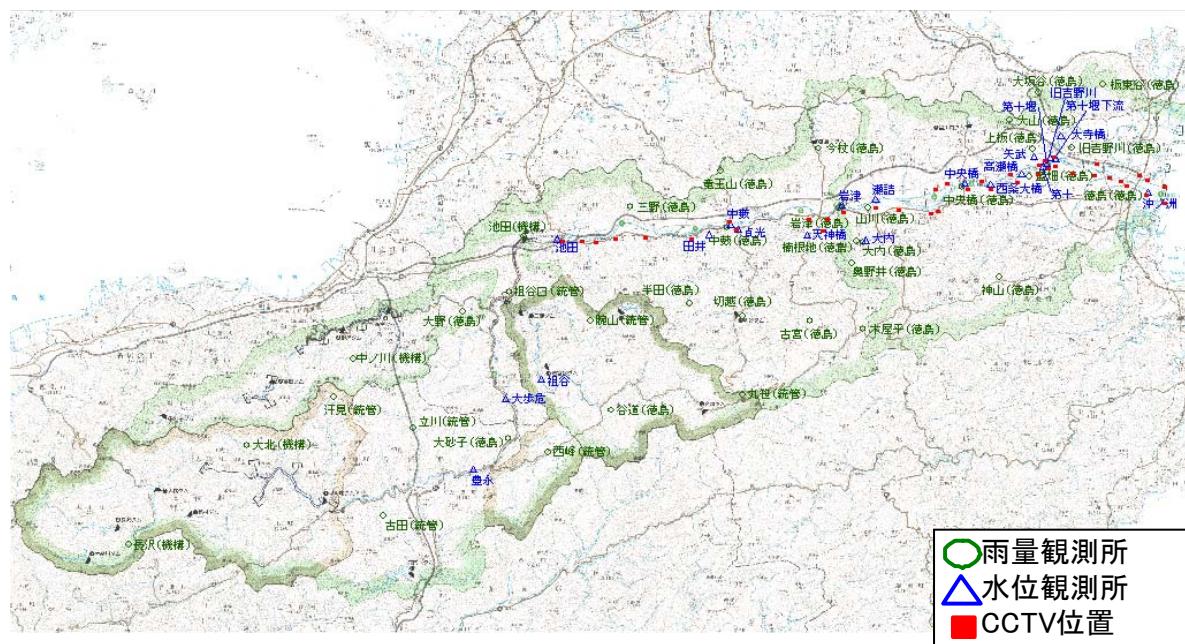
図-9.2 吉野川水系雨量、水位流量観測所位置図

吉野川流域に雨量観測所35箇所（うち24箇所がテレメータ）、水位・流量観測所19箇所（うち11箇所がテレメータ）、河川監視カメラ42箇所を設置し、河川管理の重要な情報源となる雨量、水位等の観測を行い、リアルタイムに正確な情報を収集している。また、河川現況を把握し、流域住民への河川情報提供、水防活動等に役立てている。

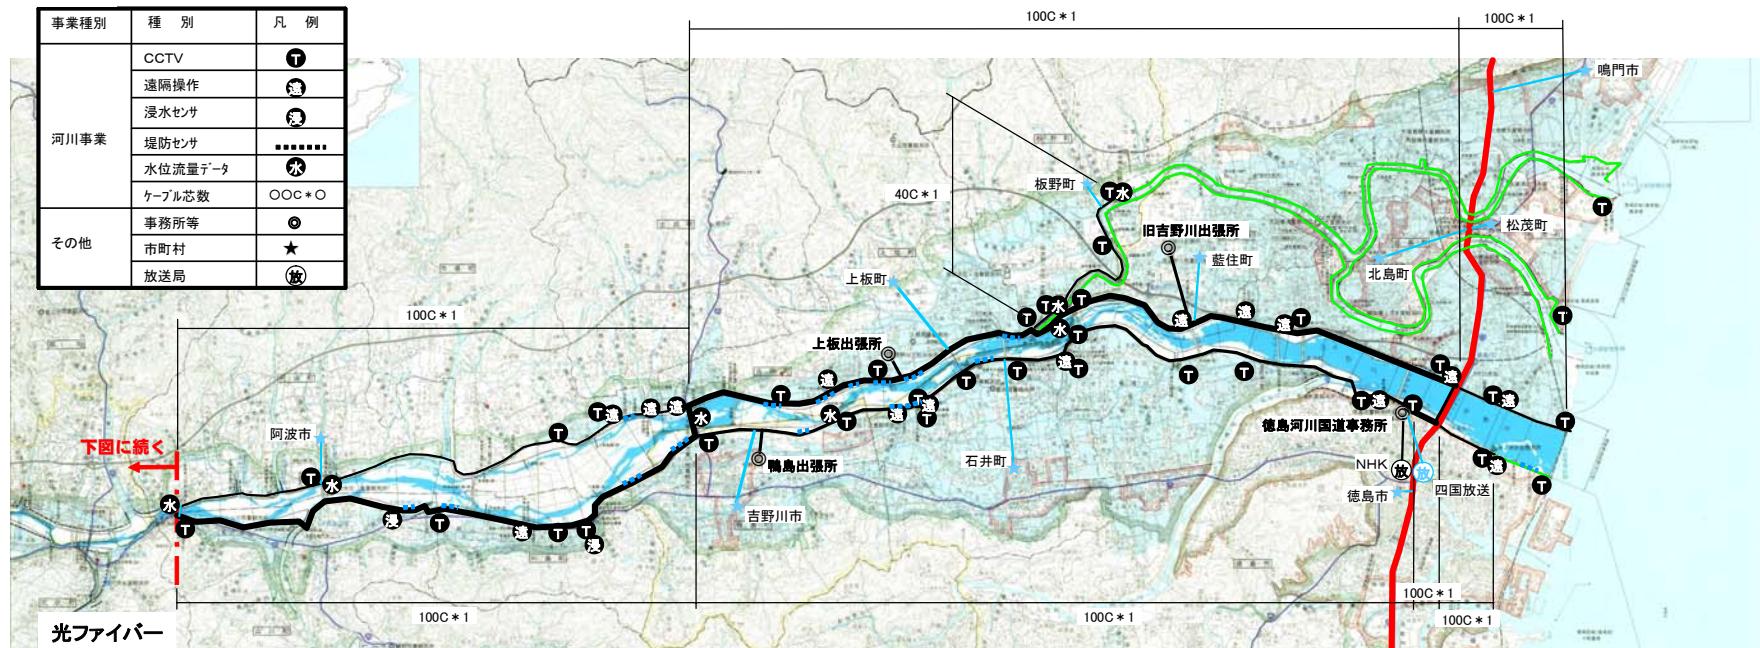
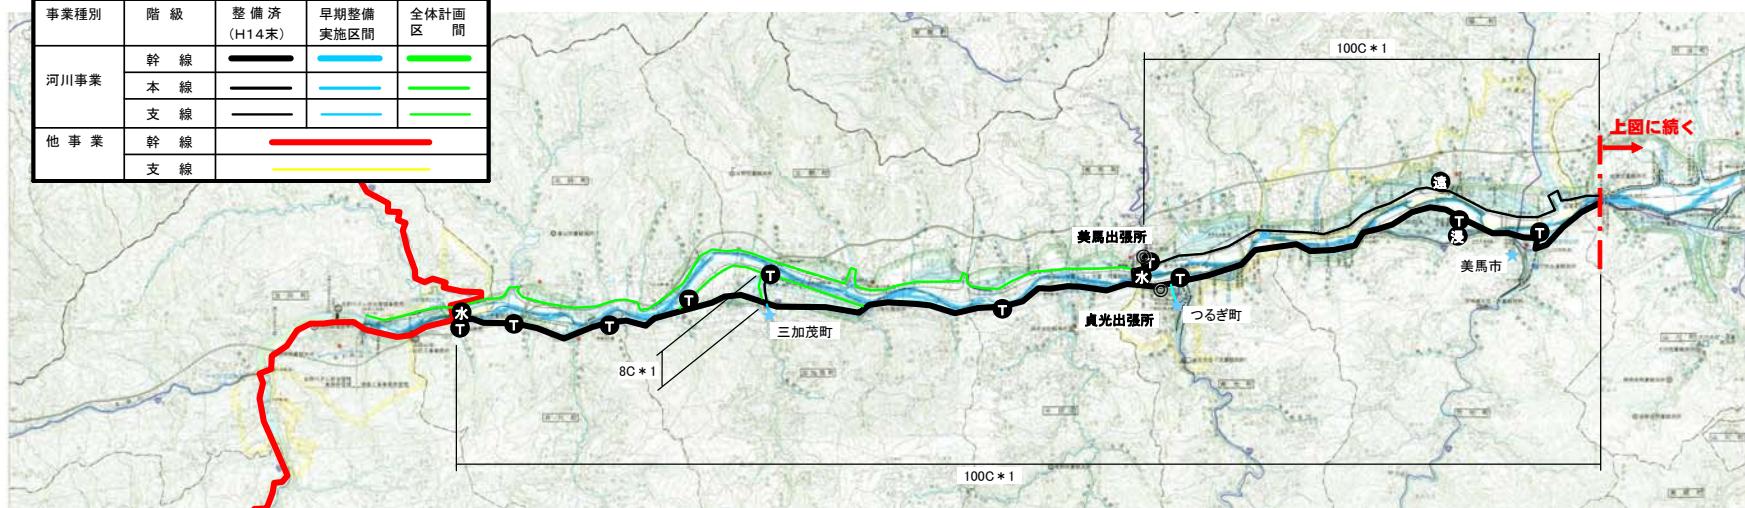
図-9.8 光ファイバーネットワーク図

光ファイバー
