菊川水系の流域及び河川の概要 (案)

平成 1 7 年 1 0 月 3 1 日

国土交通省 河川局

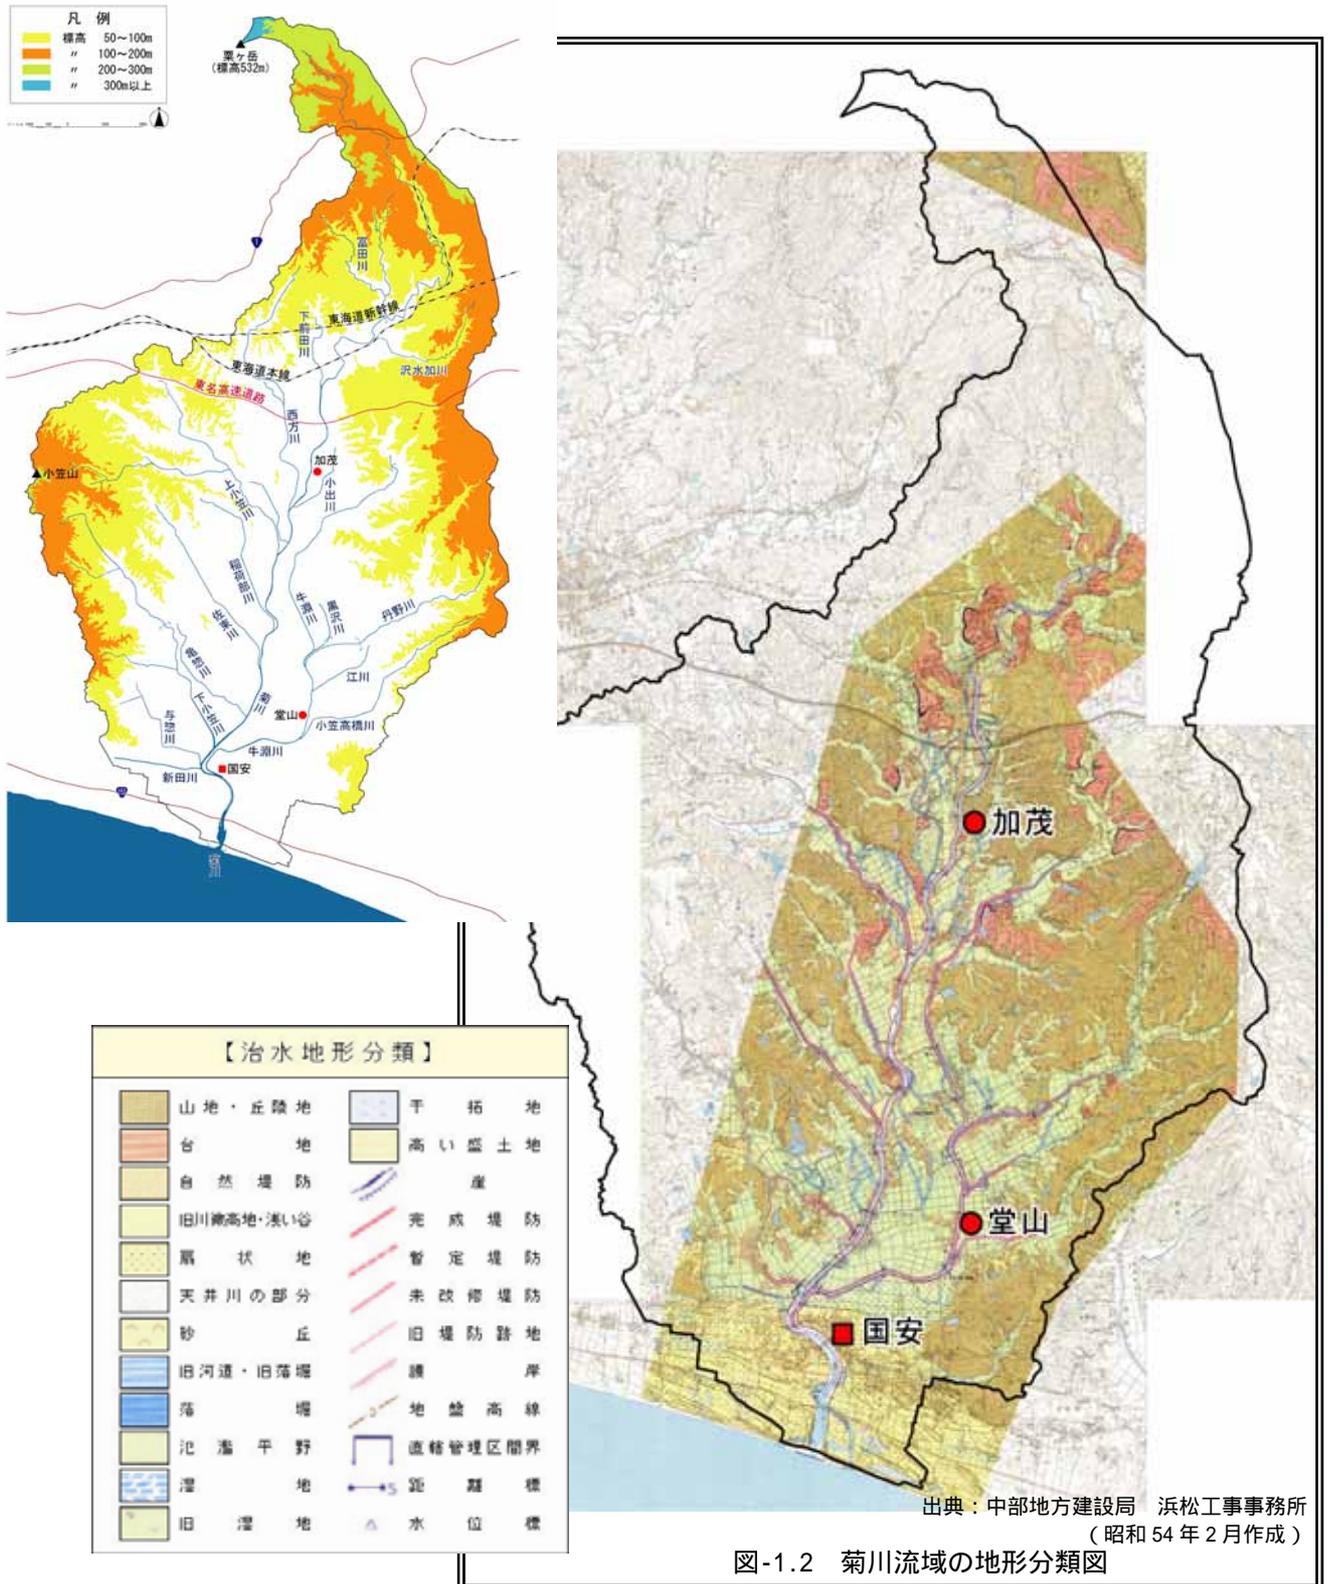
図-1.2 菊川流域の地形分類図

菊川流域の地形は、洪積台地と丘陵を中心として、それを取り巻く山地、低地、海岸平野の各種の地形により成り立ち、古大井川の扇状地として堆積した砂礫層をのせる^{こおいがわ}牧ノ原台地が東側の稜線を造り、小笠山丘陵が西側の稜線を造っている。これらの牧ノ原西斜面及び小笠山東斜面の中央部に菊川の低平地が広がる。

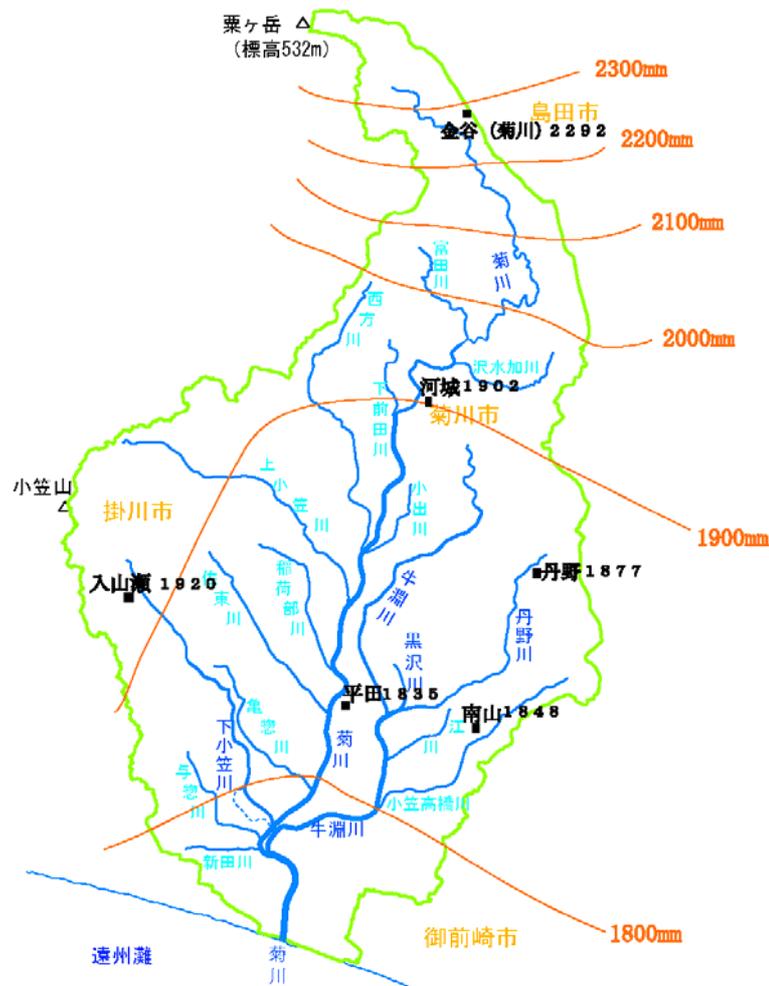
図-1.5 平均年降水量分布図(H7～H16)

流域内の平均年降水量は、平野部で約1,900mm、山間部では約2,100mm程度の多雨地帯となっている。

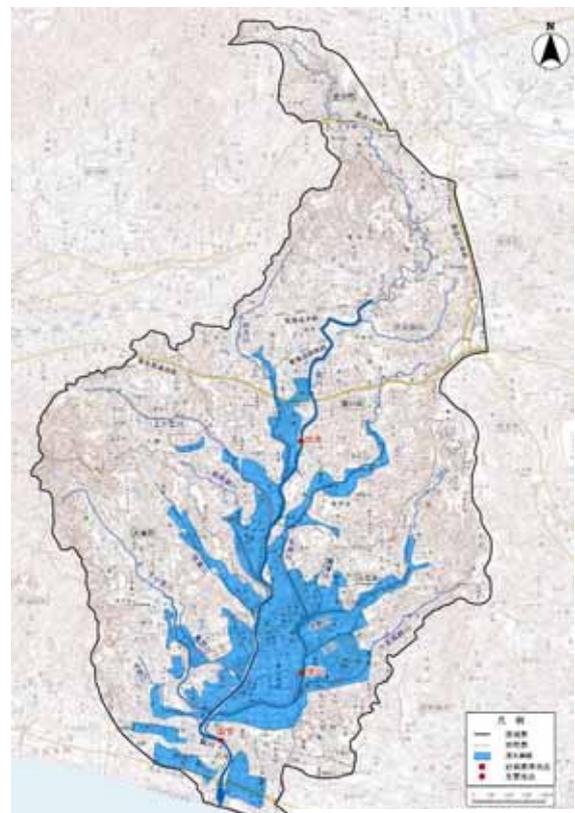
図-4.6 浸水実績図（昭和 43 年 7 月洪水）

この出水により牛淵川8km以上未改修区間と支川亀惣川、丹野川、西方川において堤防を越水した。また、堤防で囲まれた黒沢、小笠、南山、稻荷部の各地は内水湛水による被害が発生した。特に、小笠、黒沢は上流からの越水した流量が同地区へ流れこんで被害を大きくした。

菊川流域においては、死者2名、家屋の半壊2棟、床上浸水28戸、床下浸水373戸、非住家2棟、橋の流失1ヶ所、堤防の決壊2ヶ所、山崩れ1ヶ所、罹災世帯30数戸、罹災者145人となっている。なお、菊川水系直轄工事区域内の被害総額は1億8900万円（昭和43年指数）である。

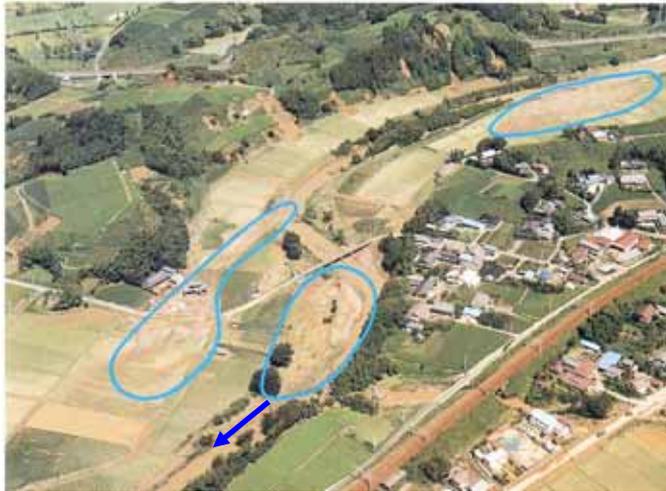
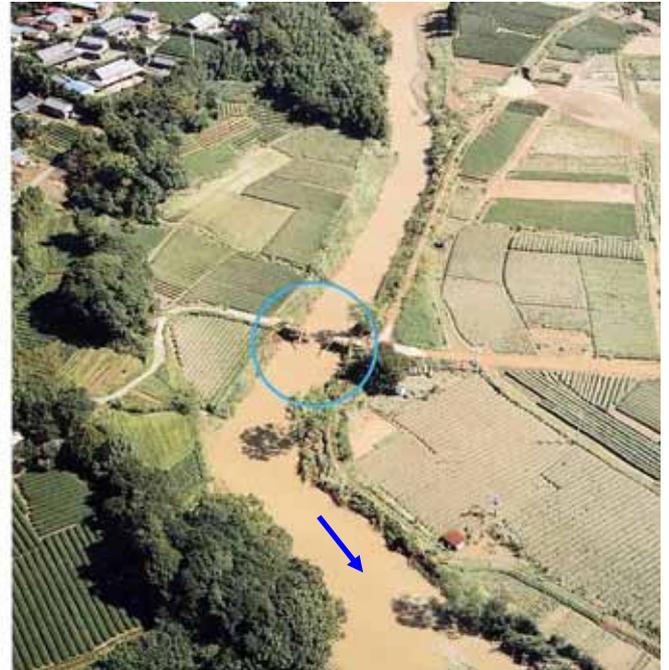
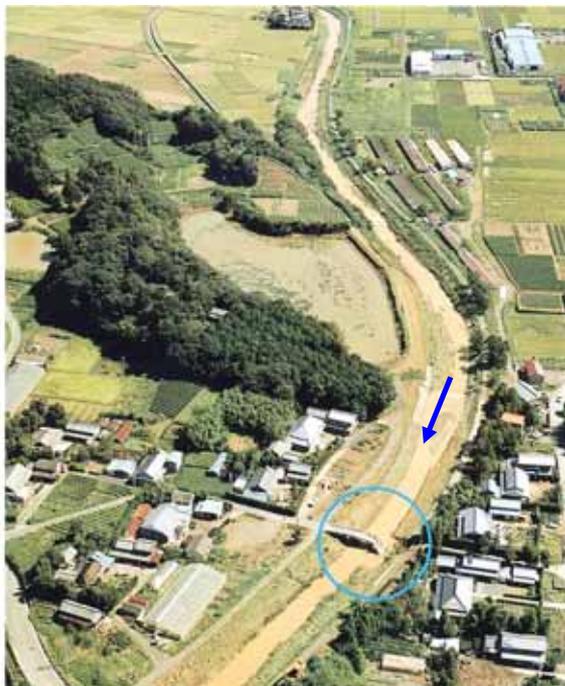
図-4.12 昭和 57 年 9 月洪水による被害状況

破堤による氾濫
(菊川 16.0km、17.2km、17.6km 地点)

水神橋の落橋 (菊川 15.8km 付近)

赤土橋の落橋 (丹野川 1.8km 付近)

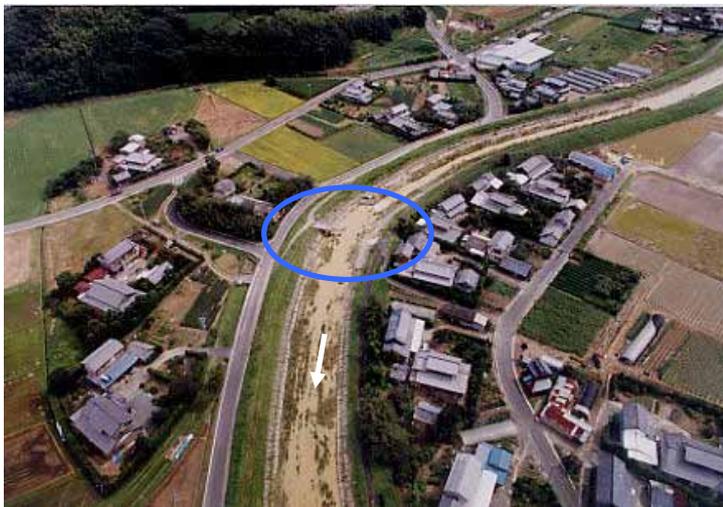
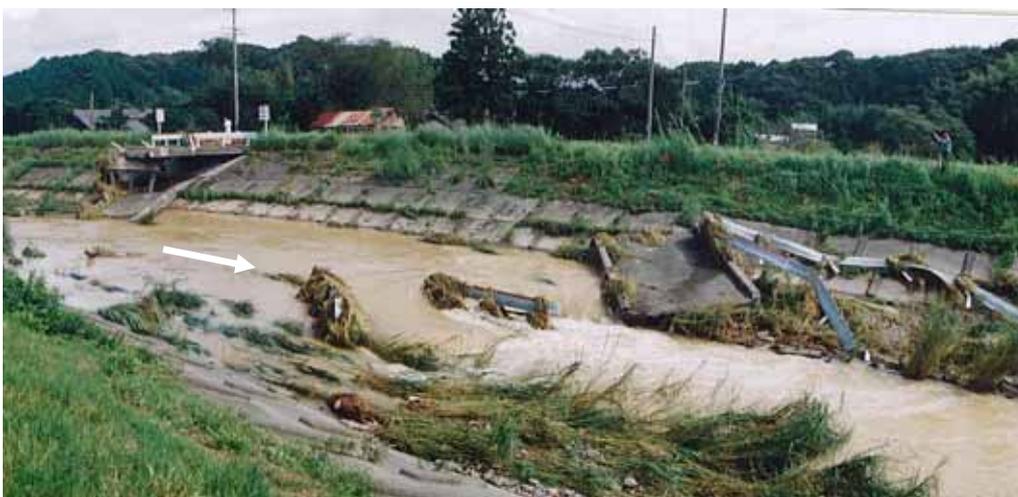
図-4.16 平成 10 年 9 月洪水による被害状況

だいいちきとうぼし しもおがさかわ
第一城東橋（下小笠川3.8 km）の落橋

落橋後の状況

菊川流域においては床上浸水 41 戸、床下浸水 304 戸、浸水区域面積 476ha におよび昭和 57 年 9 月洪水に次いで広い範囲で内水被害が発生した。また、下小笠川 3.8km 地点の第一城東橋が落橋した。

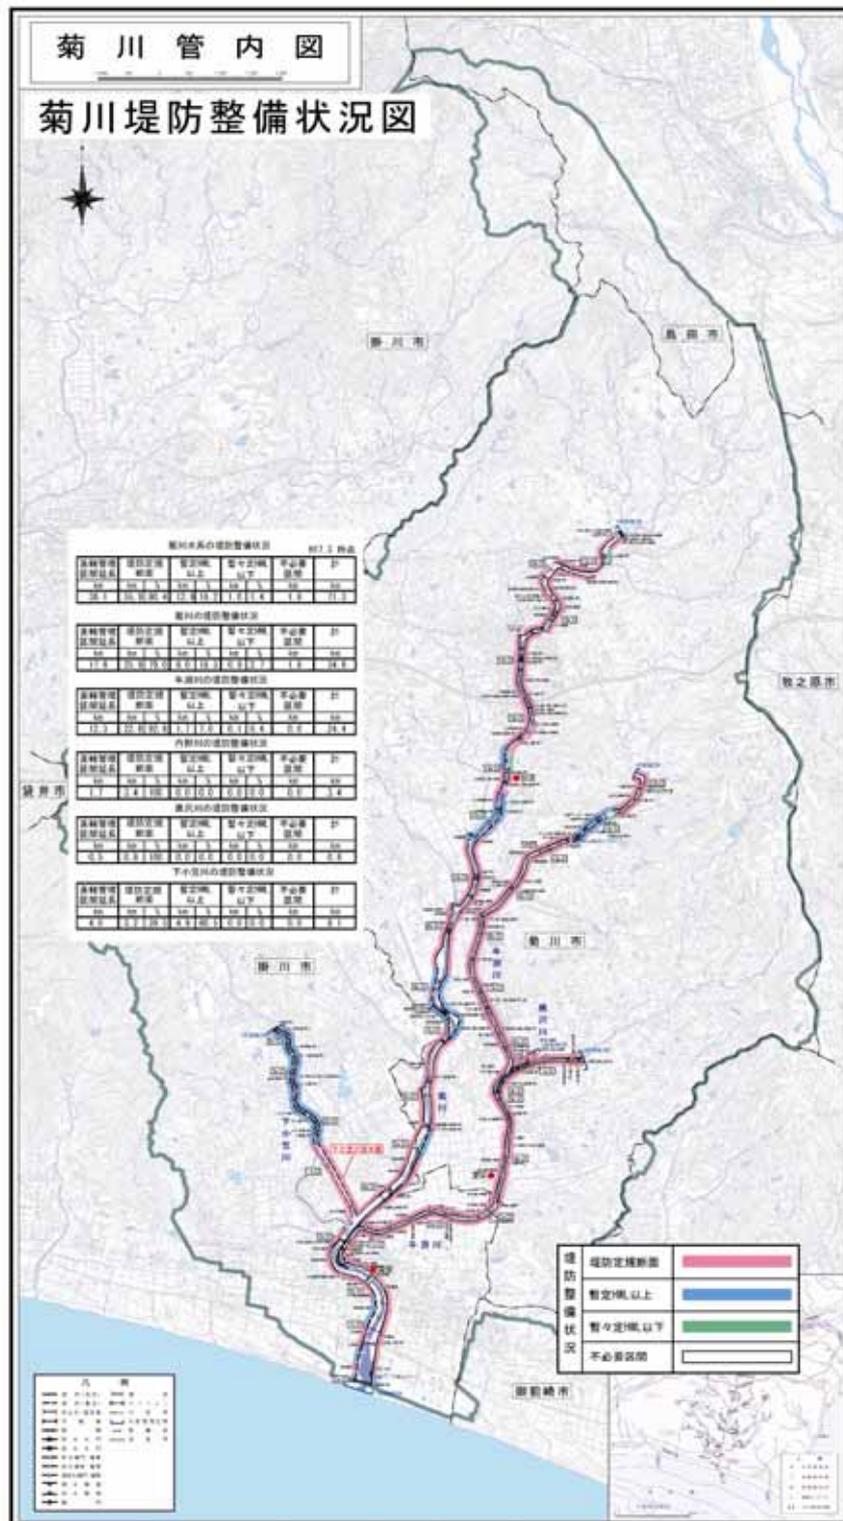
図-4.17 菊川の堤防整備状況(H17.3現在)

完成堤	暫定堤	未施工	不必要 区 間	計
堤防整備延長(km)	55.9	12.6	1.0	1.8	71.3
堤防整備率(%)	80.4	18.2	1.4	-	100

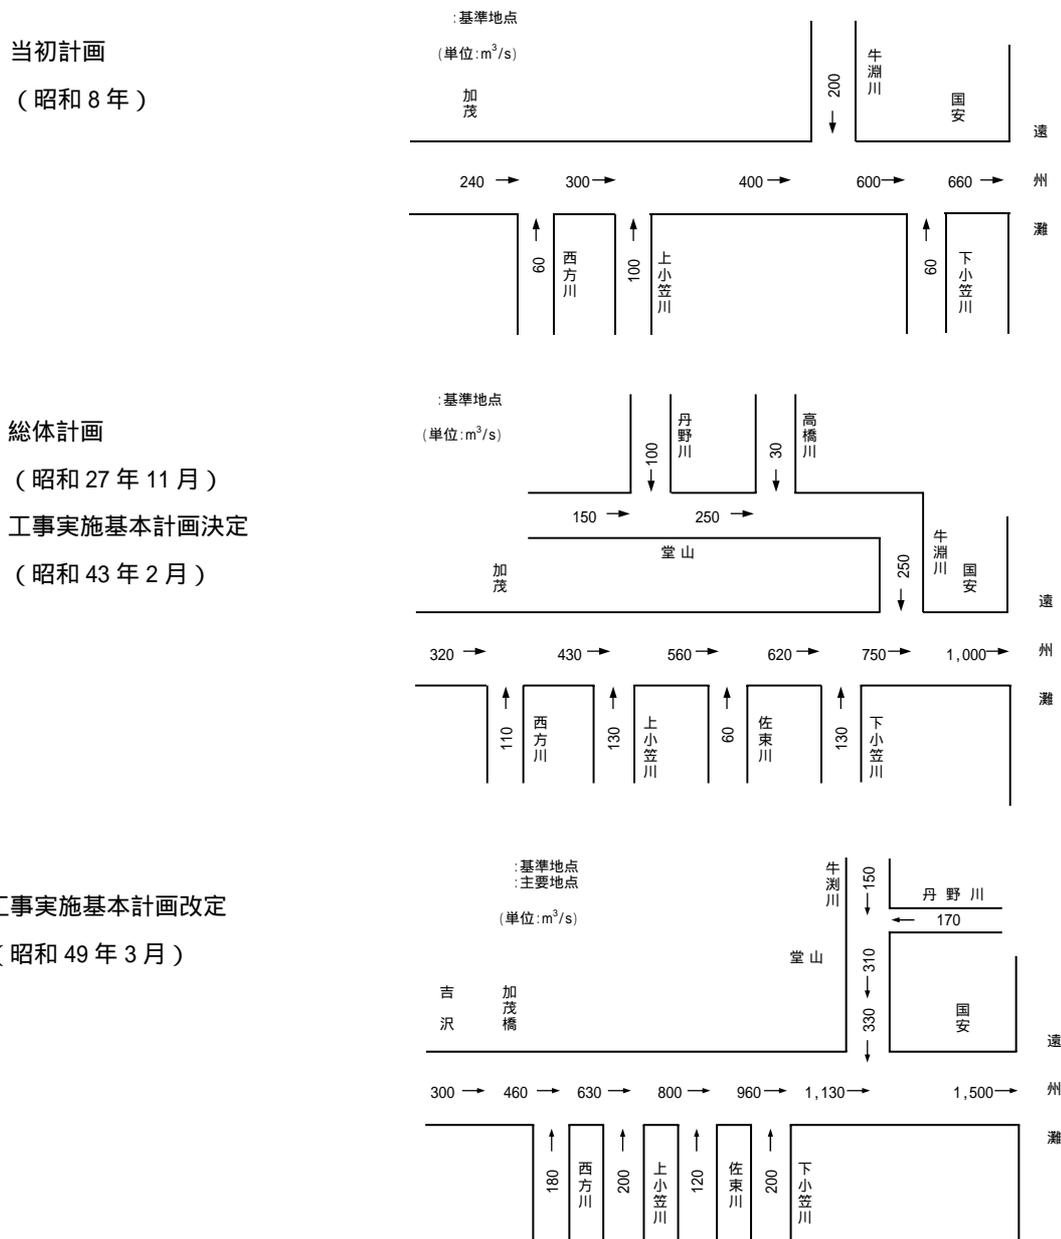
図-4.19 既定計画の変遷

策定年	昭和49年
計画安全度	国安 $1/100$
基本高水のピーク流量	$1,500\text{m}^3/\text{s}$
計画高水流量	$1,500\text{m}^3/\text{s}$
洪水調節施設	なし

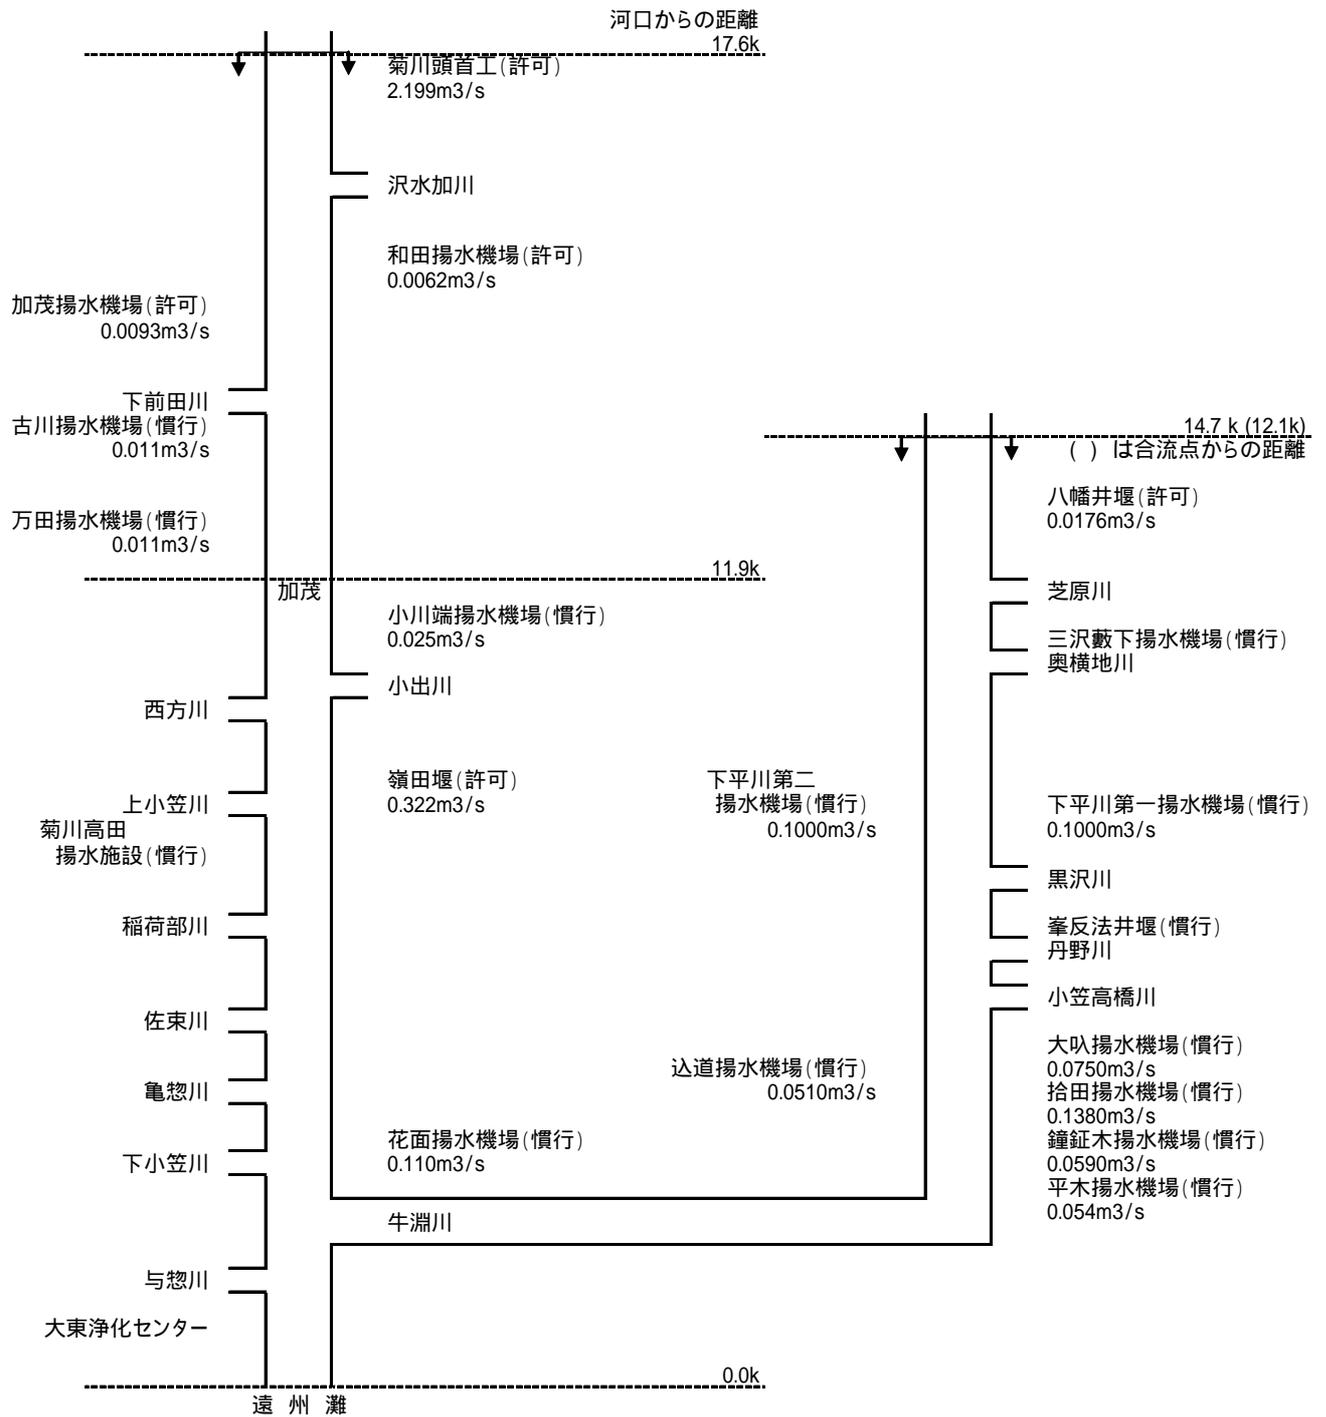
図-5.2 菊川 取排水模式図 (大臣管理区間)

注1) 取水量は、最大値を示す

菊川水系の農業用水は、嶺田用水をはじめとした許可水利が24件、2.794m³/s、許可水利に関わることにかんがい区域は約1,300haとなっている。なお、発電用水、上水道及び工業用水の利用は菊川水系ではない。

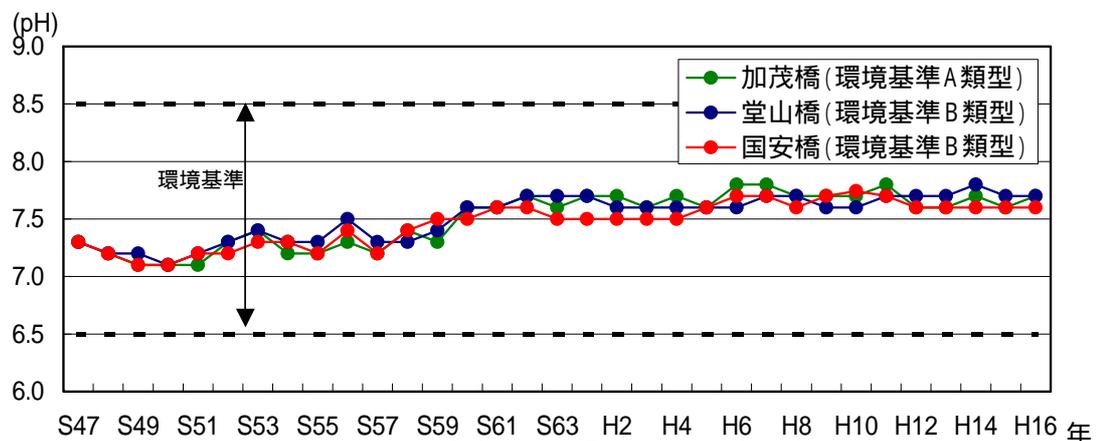
図-6.3 水素イオン濃度(pH)の経年変化

pHとは水の酸性とアルカリ性の度合いを示す指標であり、中性はpH7で、7より小さいものは酸性、大きいものはアルカリ性である。

図-6.3～図-6.5に各地点における水素イオン濃度(pH)、浮遊物質(SS)、溶存酸素(DO)の経年変化図を示す。

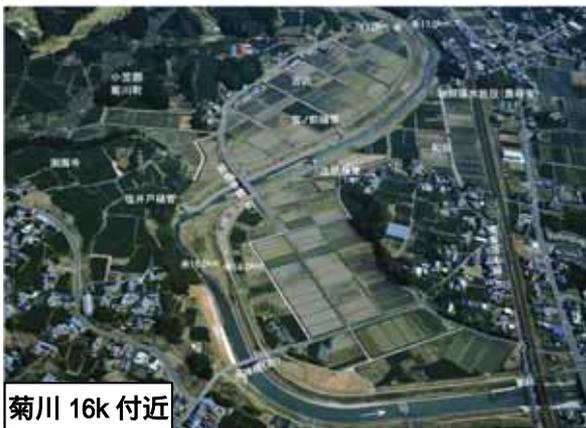
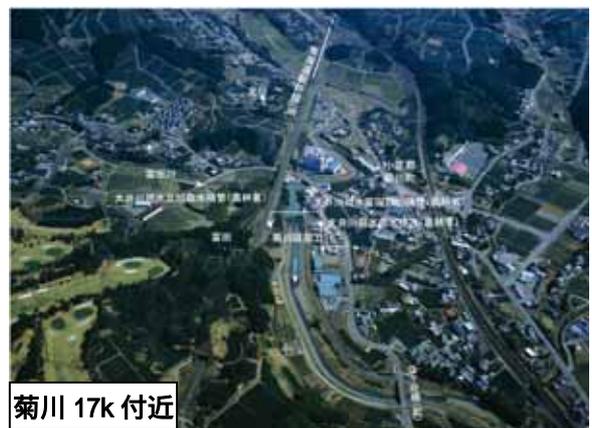
図-8.1 上流部の状況

菊川水源の粟ヶ岳(標高 532m)からの上流部は、それほど急峻な山地はなく、丘陵山地から低平地へ移行する間を流下する区間である。河床勾配は 1/40～1/310 程度で川幅は 10～60m で高水敷はない。植生は、ツルヨシやカワヂシャ等の湿性な草地が見られる。

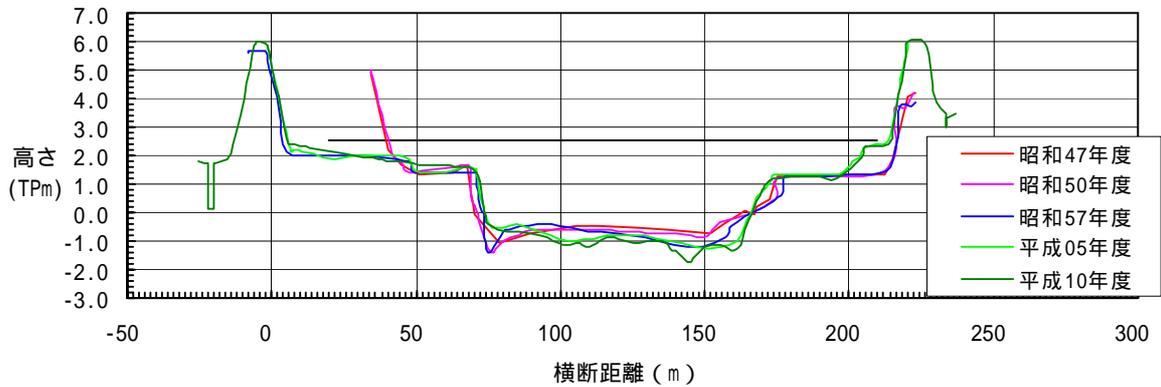
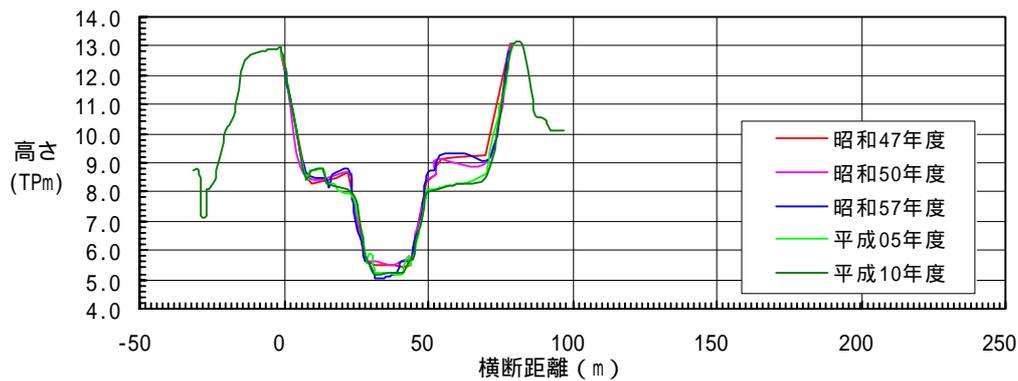
図-8.5 横断形状の経年変化

菊川における昭和47年以降の基準地点(国安付近) 主要地点(加茂付近)の横断面及び平均河床高縦断面図から、河床の経年変化傾向を見ると近年約30年間に於いて顕著な河床低下や堆積などはない。

下流部(1.0k)の横断面図

中流部(9.0k)の横断面図

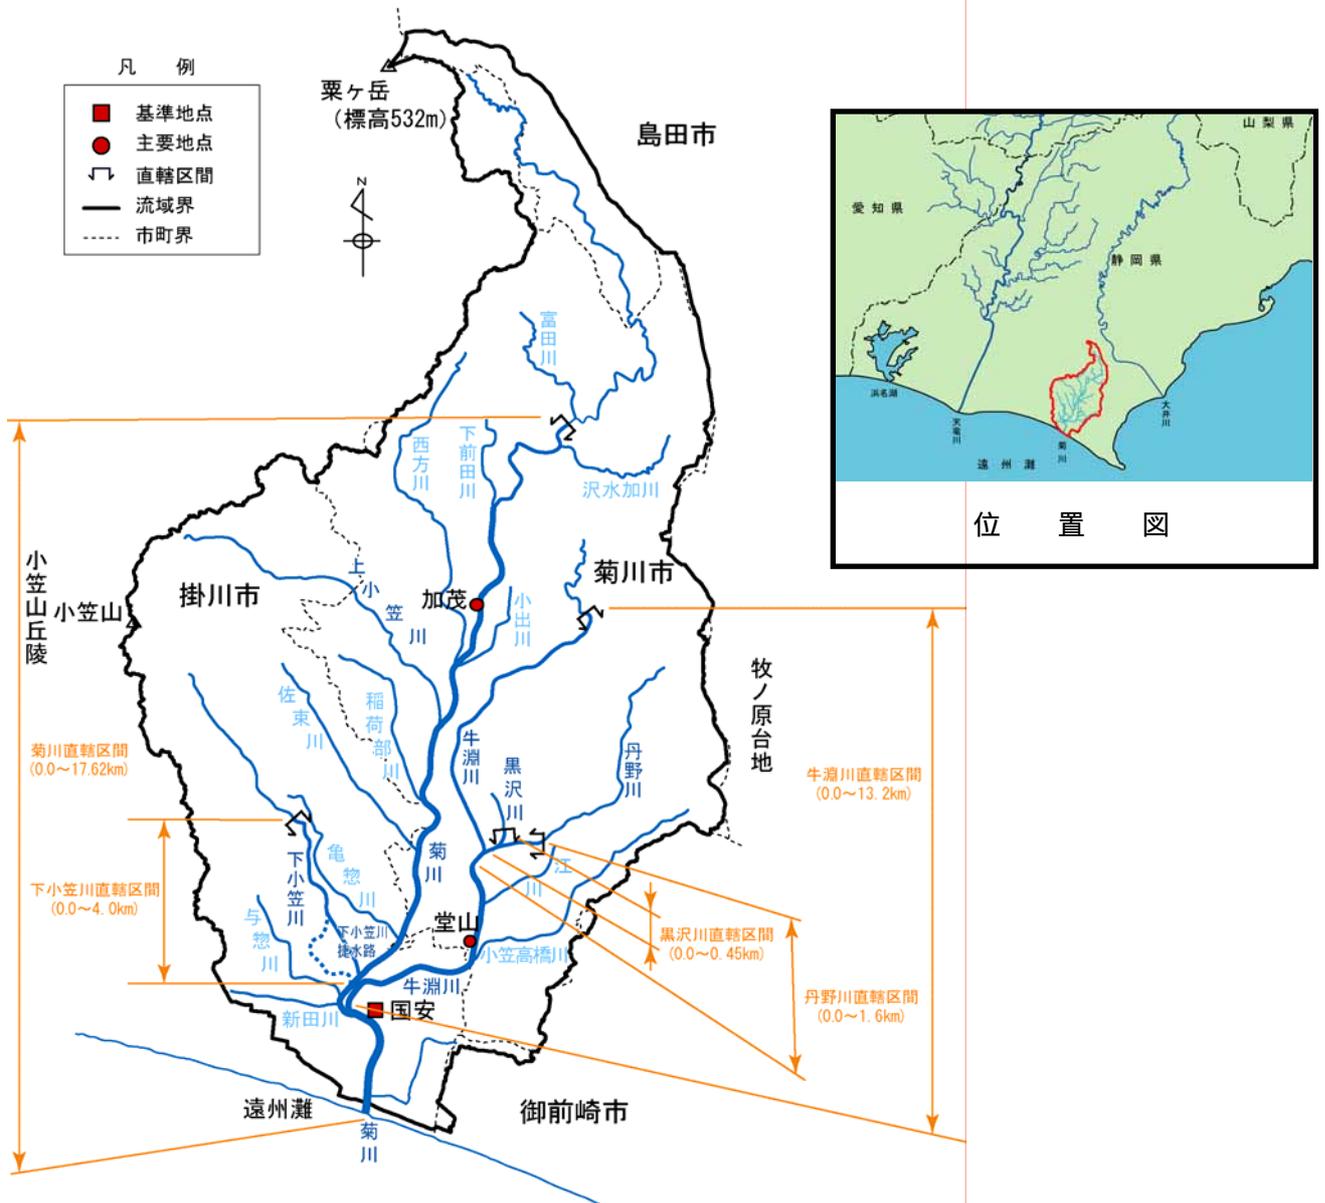
図-9.1 直轄管理区間位置図

河川	直轄編入区間	編入経緯
菊川	河口～15.42 km	昭和42年5月
	15.42 km～17.62 km (菊川頭首工)	昭和50年4月
牛淵川	合流点～11.5 km	昭和42年5月
	11.5 km～13.2 km	昭和55年4月
丹野川	牛淵川合流点～1.6 km	昭和50年4月
黒沢川	牛淵川合流点～0.45 km	昭和50年4月
下小笠川	合流点～4.42 km	昭和61年4月
	合流点～4.0km (捷水路化により短縮)	平成17年3月

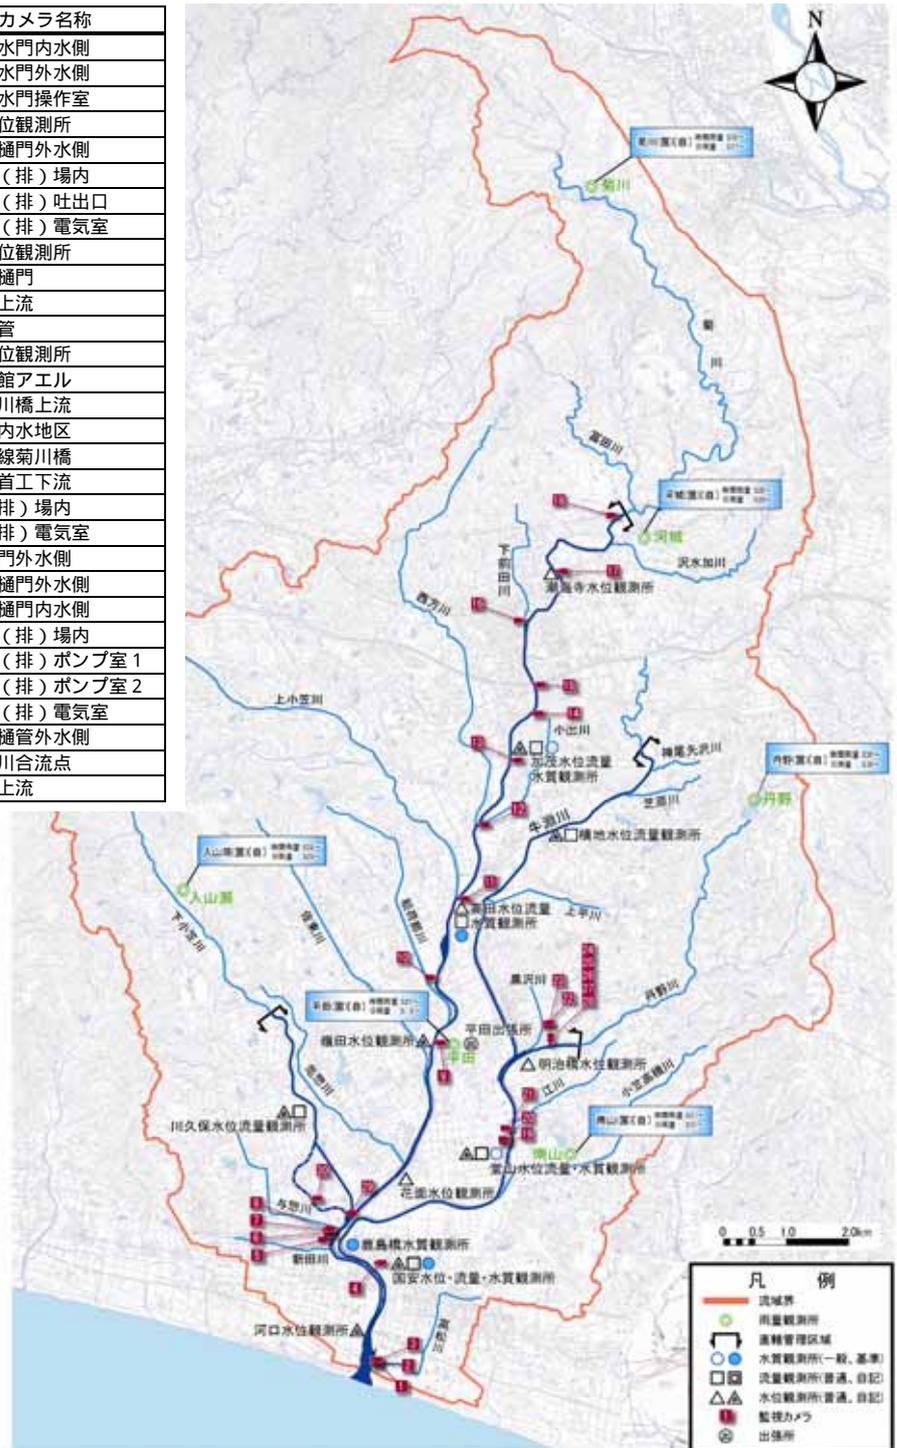
図-9.2 菊川水系雨量・水位・流量観測所設置位置図

これらから得られる情報は、洪水時の水位予測等河川管理上また、水防上重要なものであるため、常に最適の状態での観測を行えるように保守点検・整備を実施している。

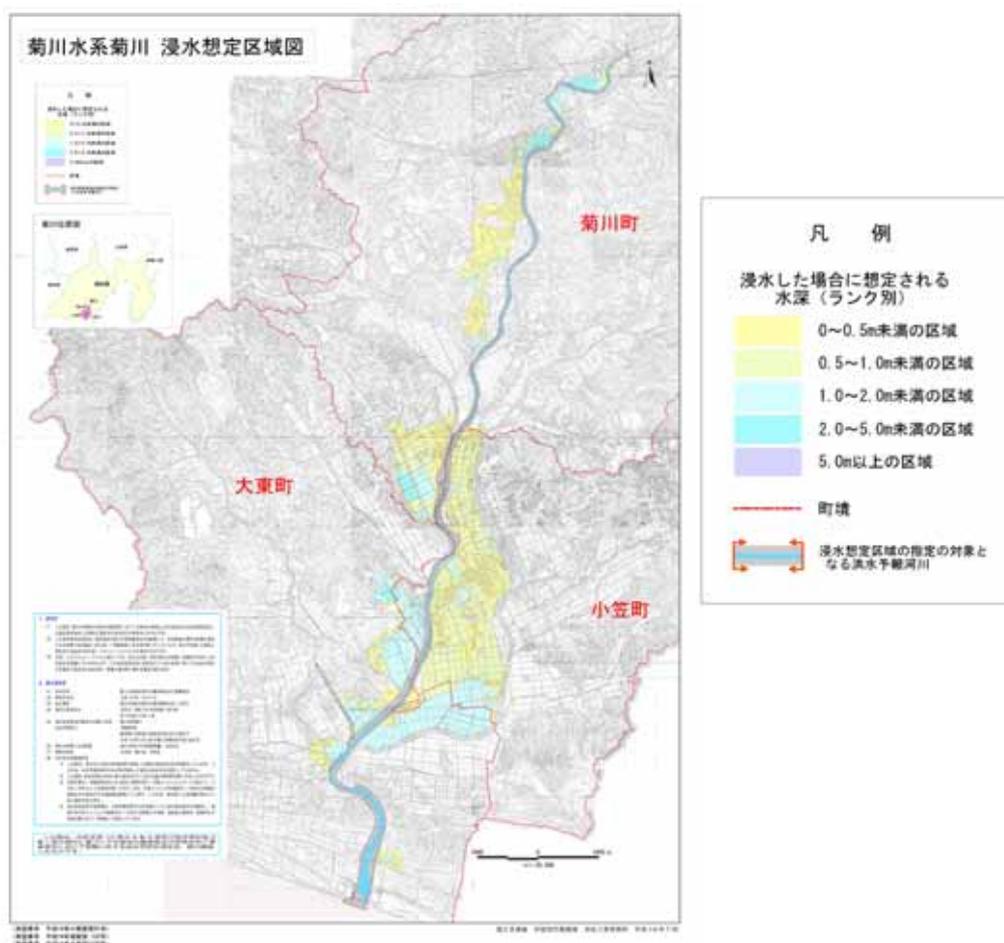
図-9.4 浸水想定区域図

菊川の浸水想定区域内面積は、約 1,100ha（浸水想定区域内人口約 1 万人、資産額約 550 億円）である。菊川では、堤防や河床掘削などの河道改修といった整備を実施するばかりでなく、住民の洪水に対する意識を高めるため、平成 14 年に浸水想定区域の指定・公表をし、周辺住民への情報提供を行っている。菊川では、沿川自治体が浸水想定区域の指定・公表以前にハザードマップを作成しており、浸水想定区域の情報をもとにハザードマップの見直しをする予定である。平成 17 年 3 月末現在のハザードマップの作成自治体は表-9.5 のとおりである。
