# 後志利別川水系河川整備基本方針

土砂管理等に関する資料（案）

平成17年10月31日

国土交通省河川局

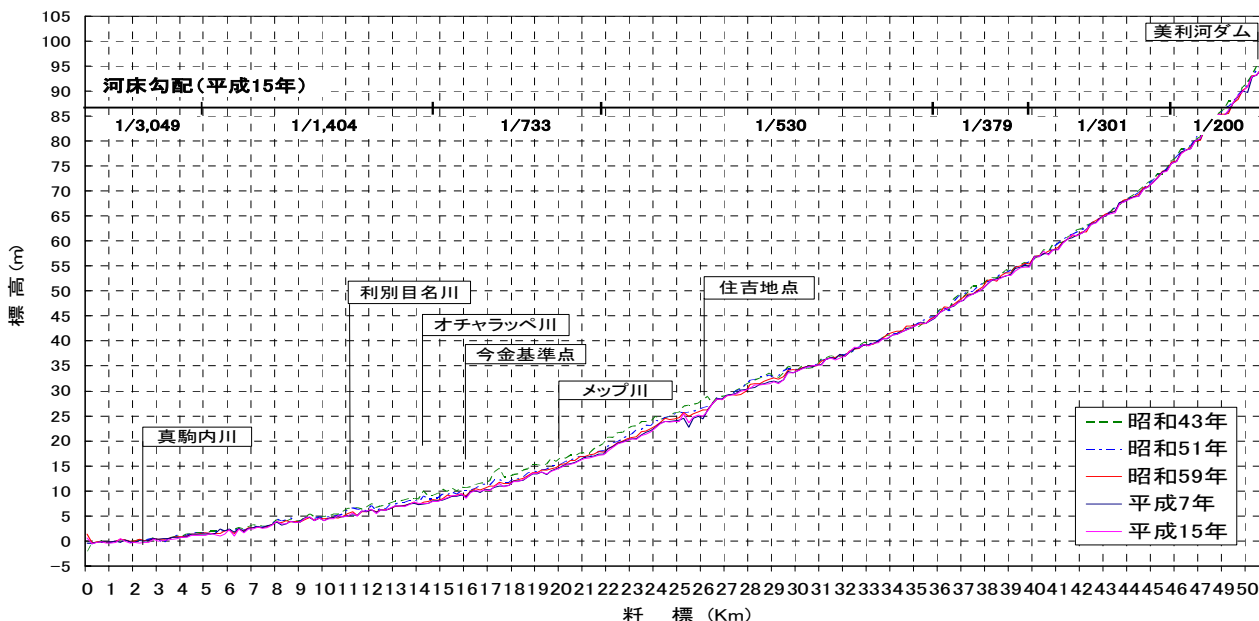
図 2-1 低水路平均河床高縦断図

既往 36 年間（昭和 43 年～平成 15 年）の低水路平均河床高は、縦断的及び経年的にも全川にわたって河床低下の傾向が見られる。当河川では従来より砂利採取は禁止されていることから自然の変動である。

後志利別川の土砂動態については、36年間の低水路平均河床高の縦断的、時間的变化などについて検討した結果、ショートカットなど河道の直線化工事等の治水事業が行われた昭和年代において河床低下が進んだ。ただし、近年において、河床の変動は少なく安定化してきている。引き続き、河道のモニタリングを適切に実施し、今後とも水系全体の土砂バランスに配慮することとする。

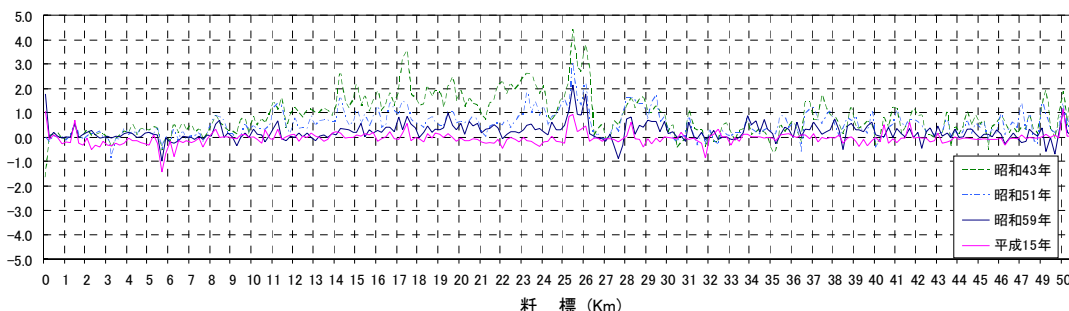
図 2-2 河床変動縦断図(平成 7 年基準)

本川における捷水路工事は昭和 9 年に着手し、昭和 58 年までに河口から住吉までの区間を主に 14 箇所で行われている。この工事により旧河道延長 17.8 km が新水路 6.9 km となり 10.9 km 短縮され現在の河道線形となっている。最後の捷水路工事は昭和 58 年に上住吉(KP27.6～28.0)、中里(KP36.4～36.6)の 2 箇所で行われている。この河道直線化によりこの地点の上下流で河床低下が進んだが（昭和 59 年～平成 7 年）、近年の河床は(平成 7 年～平成 15 年)安定している。

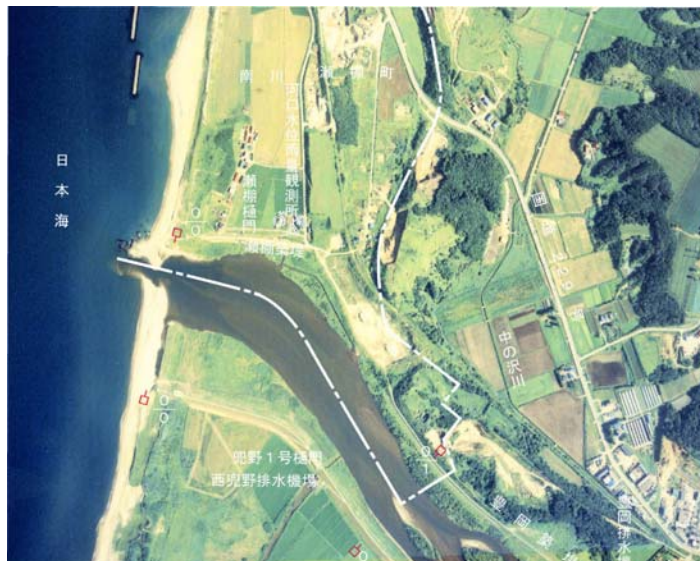
図 3-1 河口部の状況（平成 13 年 8 月撮影）

河口は、右岸側では岩盤が露出しており、天然の突堤を形成している。河口砂州は波浪及び海浜流による沿岸漂砂によって形成されているが、この突堤背後で波あたりが弱くなるため河口は右岸側に固定されている。河口部左岸の高水敷は昭和 61 年から 62 年にかけて掘削が行われているが、河口部の低水路は大きな変動は見受けられない。また、河口閉塞もほとんど見受けられない。

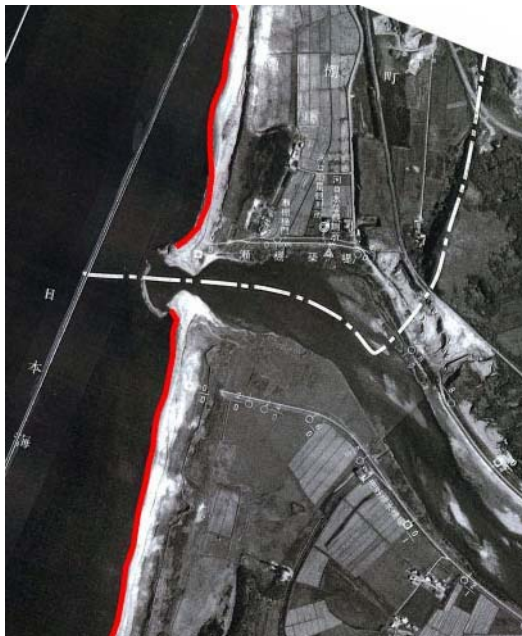
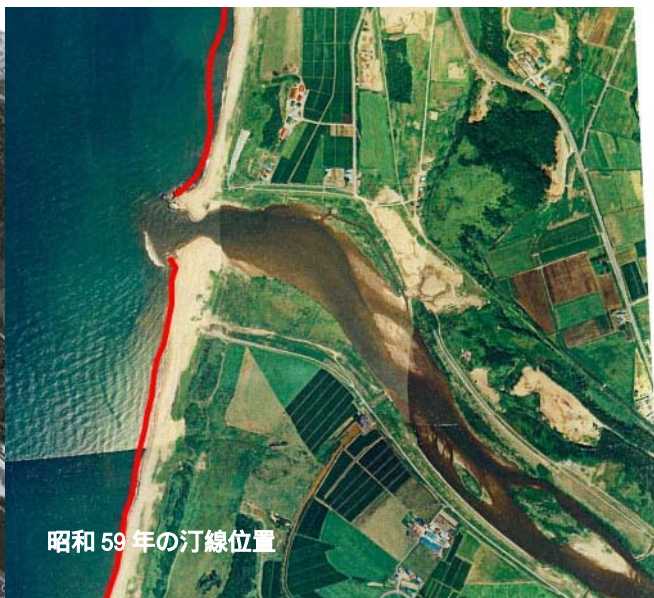
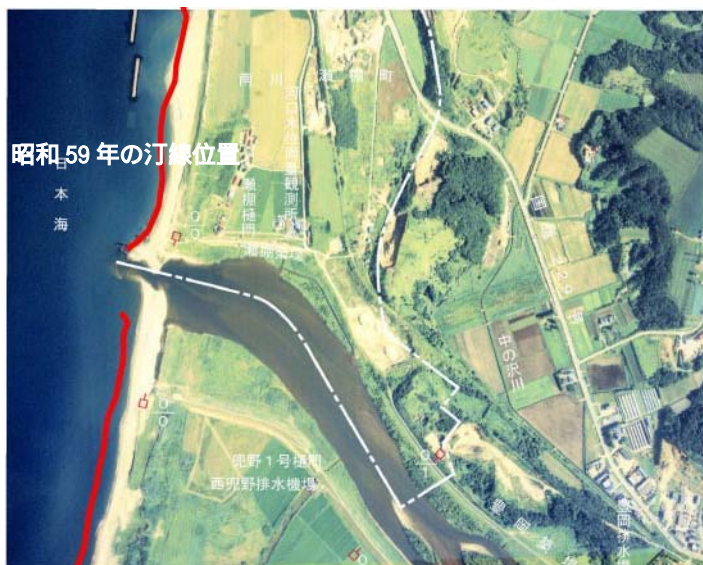
図 3-3 海浜部状況

昭和59年の汀線に対し現在までの約20年間について、汀線の大きな変化は見受けられない。

**昭和59年撮影**(美利河ダム着工、昭和54年)

**平成8年撮影**

(美利河ダム完成 平成4年以降の状況)

**平成15年撮影**(現況)
