# 後志利別川水系河川整備基本方針

土砂管理等に関する資料（案）

平成17年11月14日

国土交通省河川局

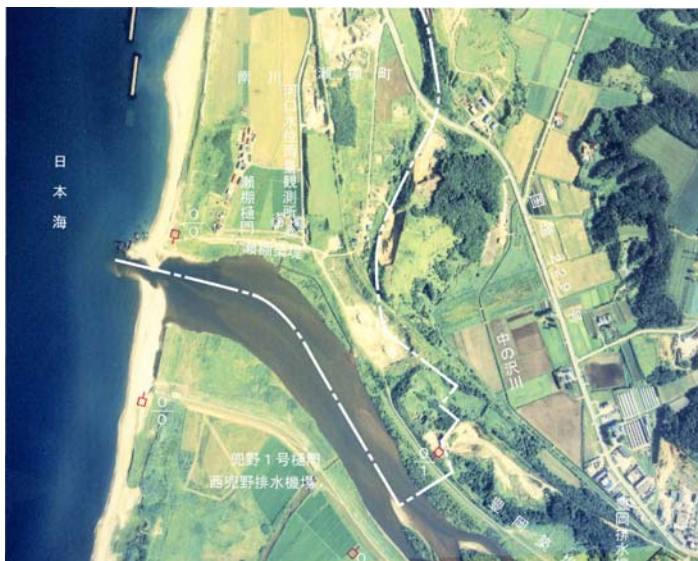
図 3-1 河口部の状況（平成 13 年 8 月撮影）

河口は、右岸側では岩盤が露出しており、天然の突堤を形成している。河口砂州は波浪及び海浜流による沿岸漂砂によって形成されているが、この突堤背後で波あたりが弱くなるため河口は右岸側に固定されている。河口部左岸の高水敷は昭和 61 年から 62 年にかけて掘削が行われているが、河口部の低水路は大きな変動は見受けられない。また、河口閉塞もほとんど見受けられない。

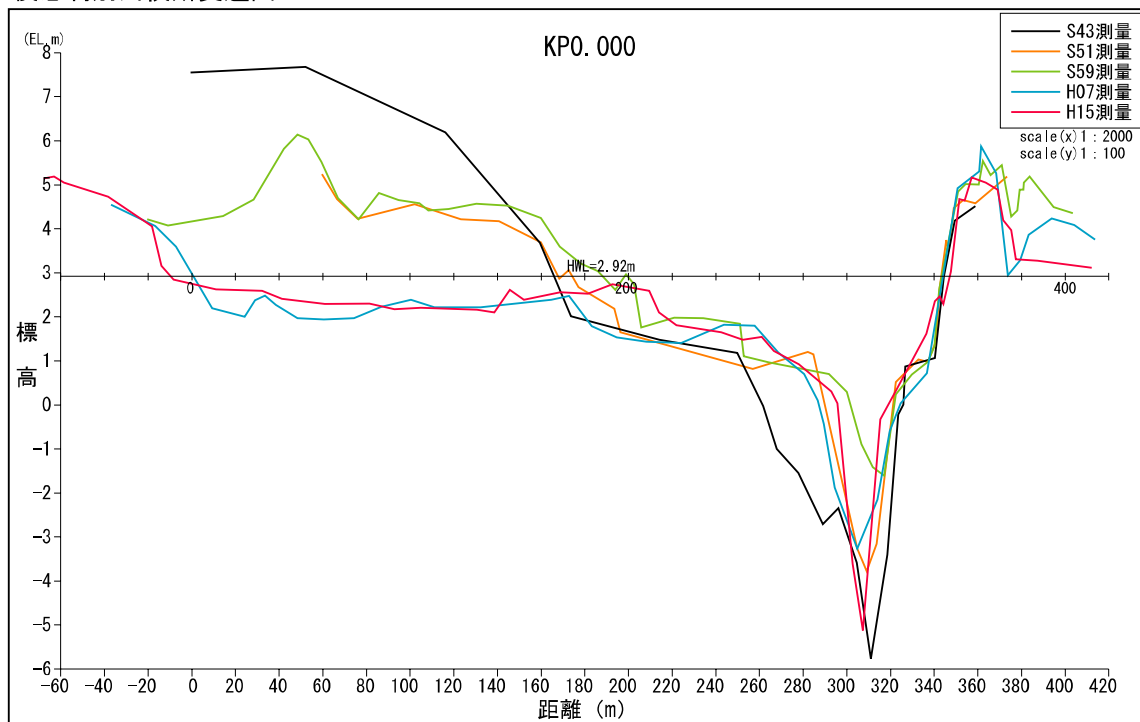
図 3-2 河口部横断変遷図

後志利別川横断変遷図

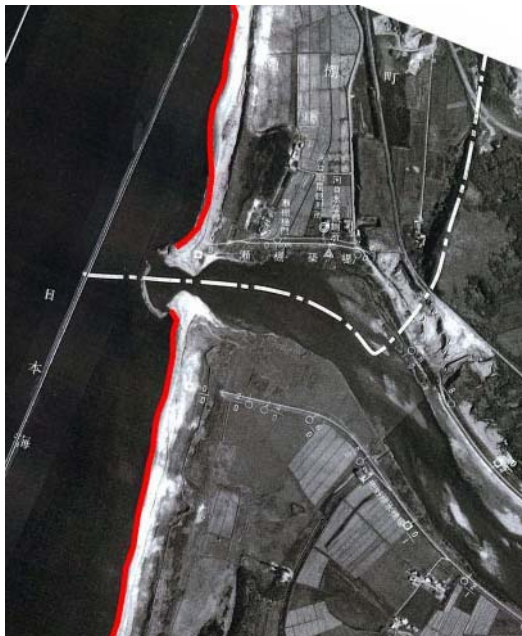
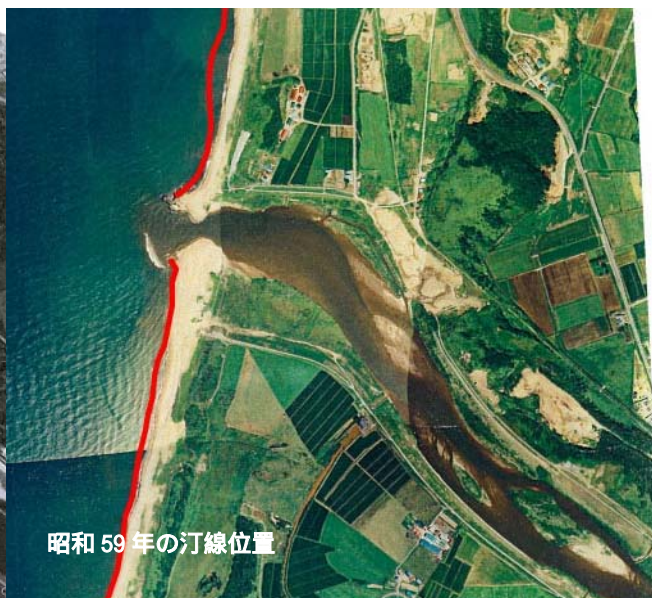
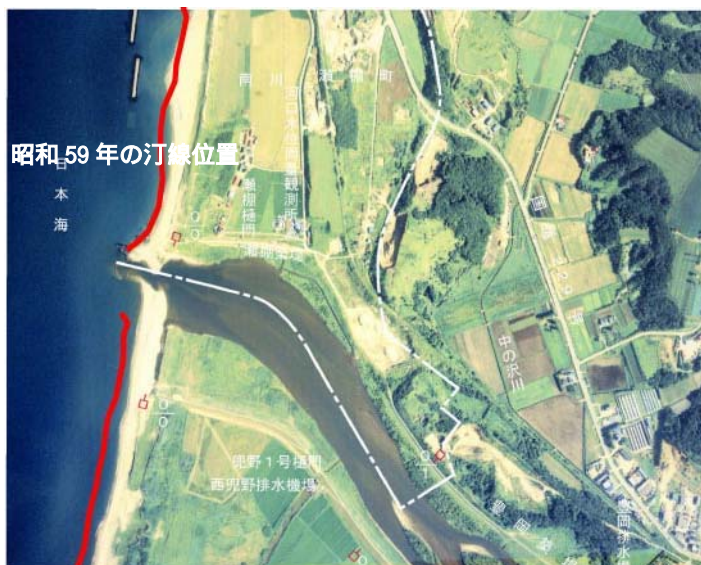
図 3-3 海浜部状況

昭和59年の汀線に対し現在までの約20年間について、汀線の大きな変化は見受けられない。

**昭和59年撮影**(美利河ダム着工、昭和54年)

**平成8年撮影**

(美利河ダム完成 平成4年以降の状況)

**平成15年撮影**(現況)
