菊川水系の流域及び河川の概要

平成 17 年 11 月 14 日

国土交通省 河川局

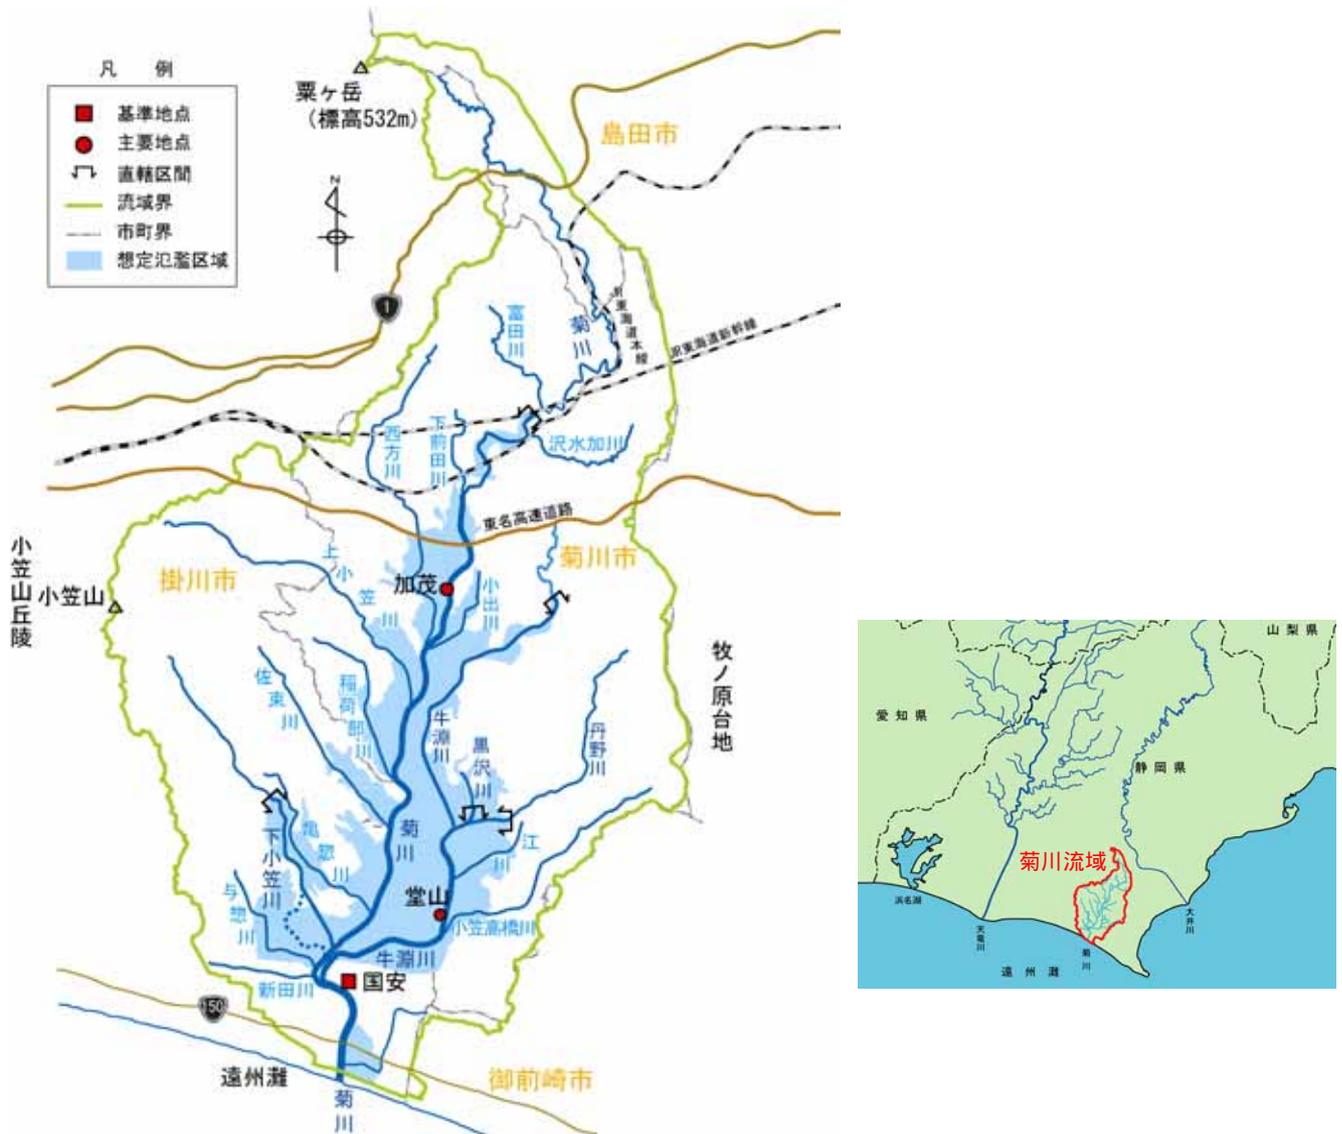
図-1.1 菊川水系流域図

菊川は、静岡県中西部の太平洋側に位置し、その源を静岡県掛川市粟ヶ岳(標高 532m)に発し、東の牧ノ原台地、西の小笠山丘陵に挟まれた低平地を蛇行しながら南に流下し、西方川、上小笠川、下小笠川、支川最大の牛淵川等の多くの支川を合わせ遠州灘に注ぐ、幹川流路延長 28 km、流域面積 158 km²の一級河川である。

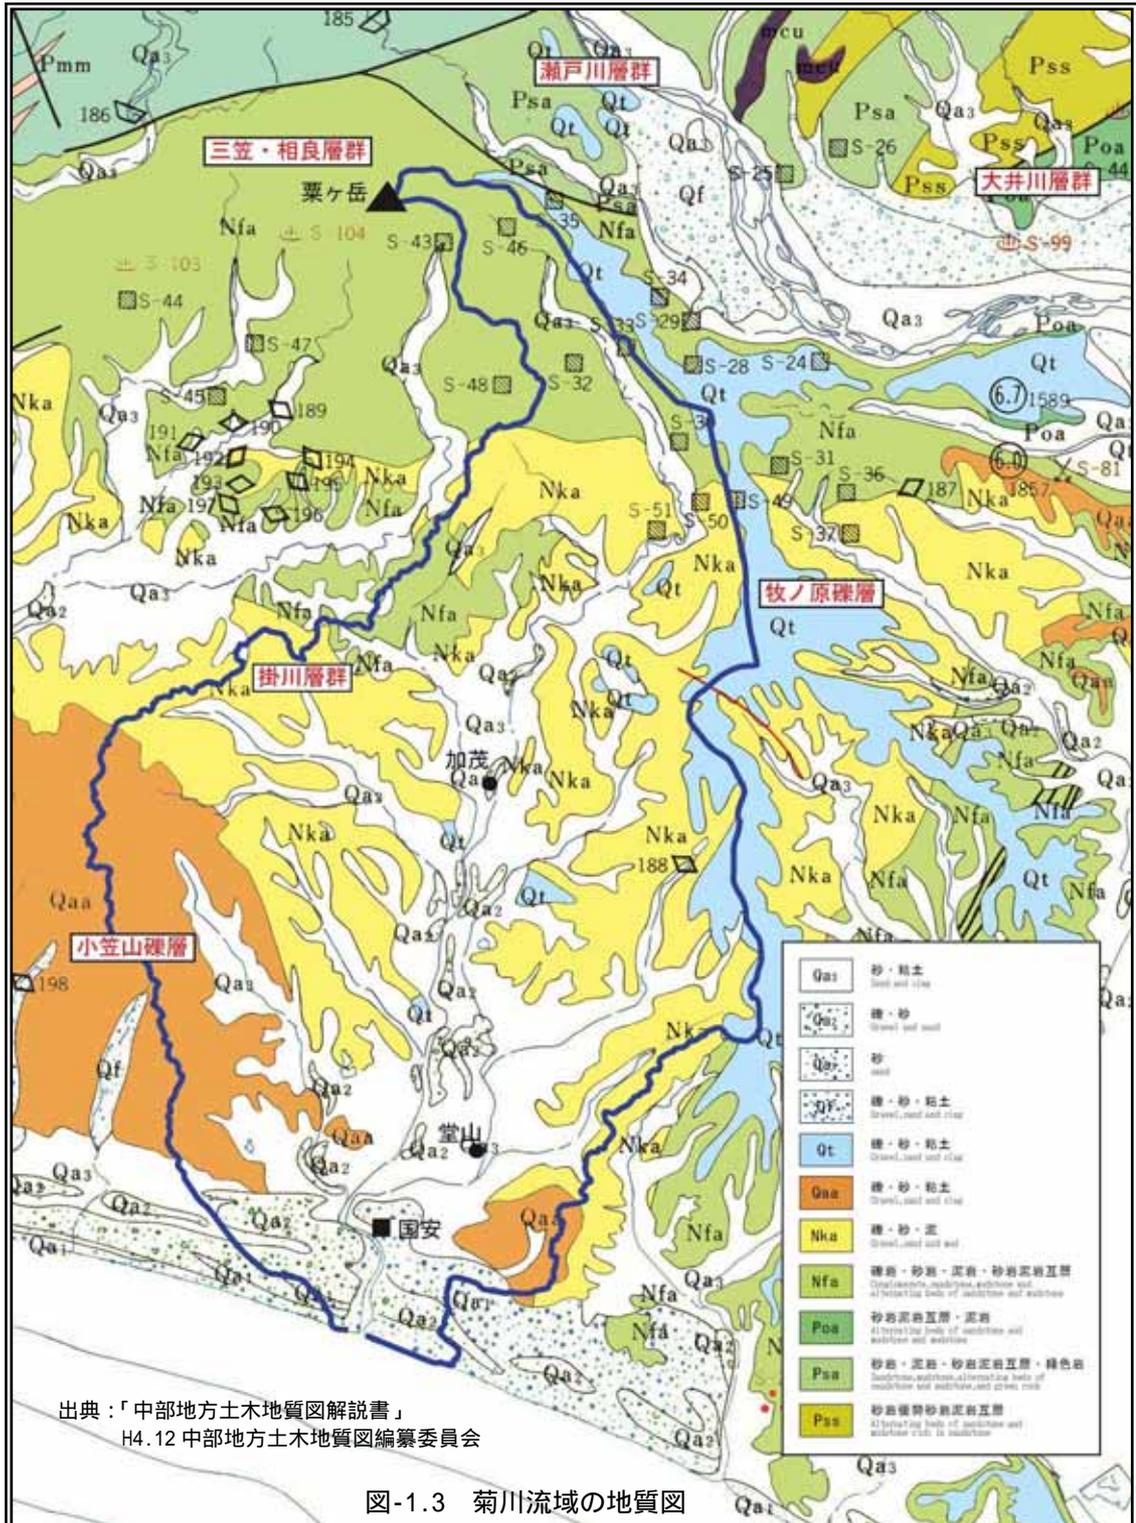
図-1.3 菊川流域の地質図

菊川流域の地質で最も古い地層は最上流部に分布する古第三世の瀬戸川層群であり、これを基盤として、上位に新第三紀の大井川層群、三笠・相良層群、掛川層群が順に堆積している。第三紀層の岩相は、海成の砂岩とシルト岩が大部分を占めている。

三笠・相良層群は、NE-SW 方向の背斜・向斜軸をもつ褶曲構造を造り、同方向の断層なども多い。掛川断層・曾我断層は、南西に開いた浅い向斜構造を呈し、数多くの小断層が分布している。しかし、構造に大きな影響を与えるような大断層は見当たらない。

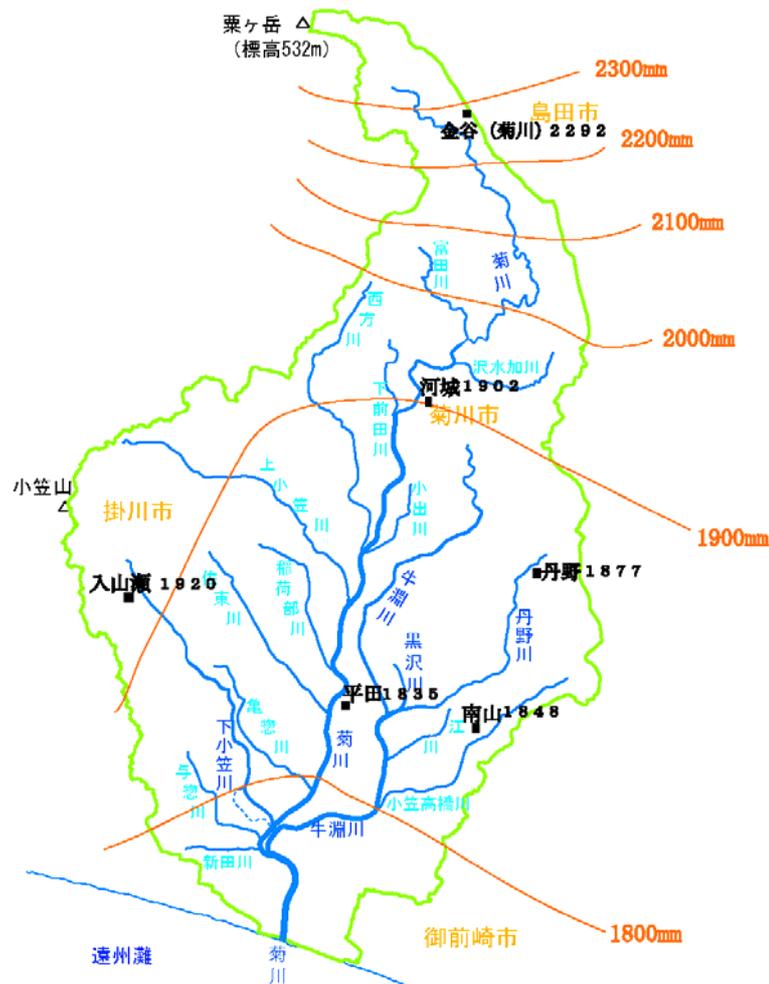
図-1.5 平均年降水量分布図(H7～H16)

流域内の平均年降水量は、平野部で約1,900mm、山間部では約2,100mm程度の多雨地帯となっている。

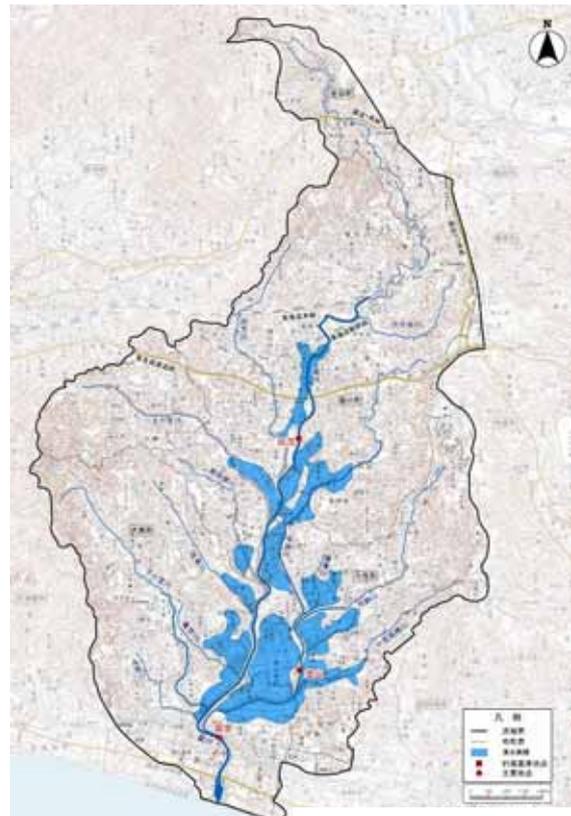
図-4.5 浸水実績図（昭和 29 年 9 月洪水）

9月17日13時頃より不連続線による降雨のため水位が上昇し、各量水標は指定水位以上に達し、牛淵川左岸の低地部に一部冠水したが、夜半には降り止んだため水位は一時減水した。しかし、18日の14時頃より暴風雨によって再び増水を始め21時～23時に至って最高となり、潮海寺付近と平田長安寺裏付近より菊川河口に至る区間は計画高水位を突破、牛淵川堂山量水標においては昭和8年の洪水位より約37cm高かった。そのため湛水箇所が各地に起こり、冠水全面積17.15km²におよび19日12時現在においても穂上冠水箇所が3箇所も残っていた。菊川は潮海寺地先の右岸旧堤約10mが決壊した。この水害により、床上浸水69戸、床下浸水507戸、堤防の決壊は36箇所の被害があり、小笠町（現菊川市）でも堤防決壊、橋梁流出、護岸崩壊、浸水家屋などが各所で生じ、被害箇所は74件に達した。

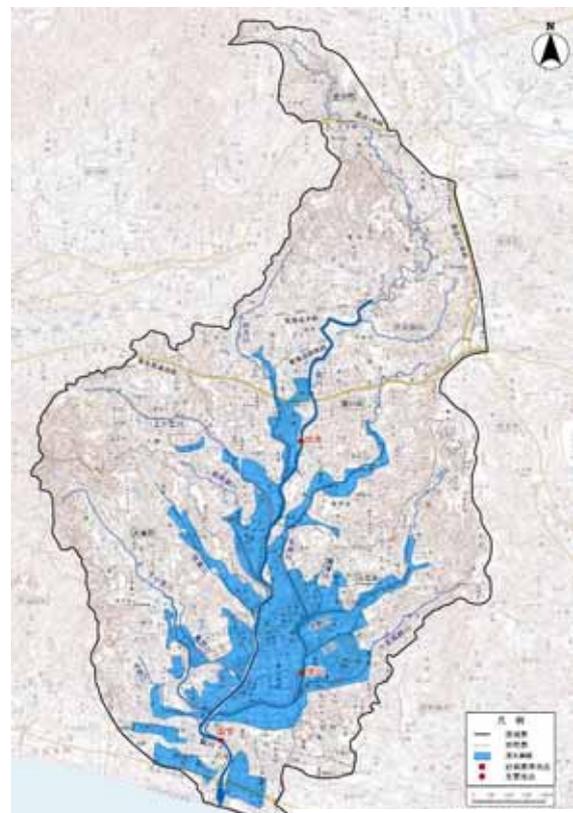
図-4.6 浸水実績図（昭和 43 年 7 月洪水）

この出水により牛淵川8km以上未改修区間と支川亀惣川、丹野川、西方川において堤防を越水した。また、堤防で囲まれた黒沢、小笠、南山、稻荷部の各地は内水湛水による被害が発生した。特に、小笠、黒沢は上流からの越水した流量が同地区へ流れこんで被害を大きくした。

菊川流域においては、死者2名、家屋の半壊2棟、床上浸水28戸、床下浸水373戸、非住家2棟、橋の流失1ヶ所、堤防の決壊2ヶ所、山崩れ1ヶ所、罹災世帯30数戸、罹災者145人となっている。なお、菊川水系直轄工事区域内の被害総額は1億8900万円（昭和43年指数）である。

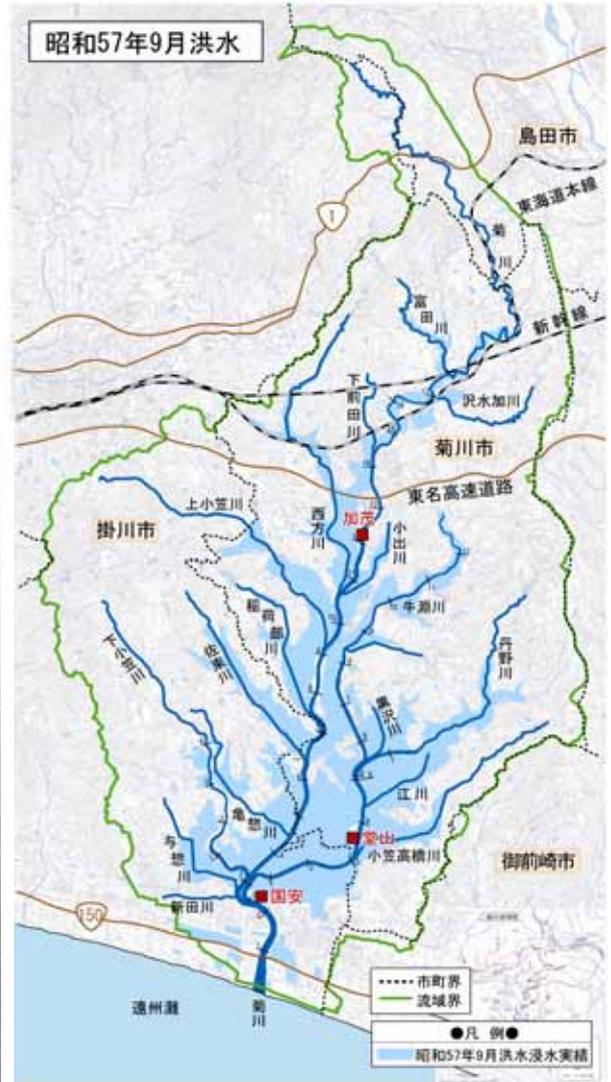
図-4.11 浸水実績図（昭和57年9月洪水）

そのため、浸水区域面積816ha、床下浸水1,091戸、床上浸水1,004戸の被害が発生した。

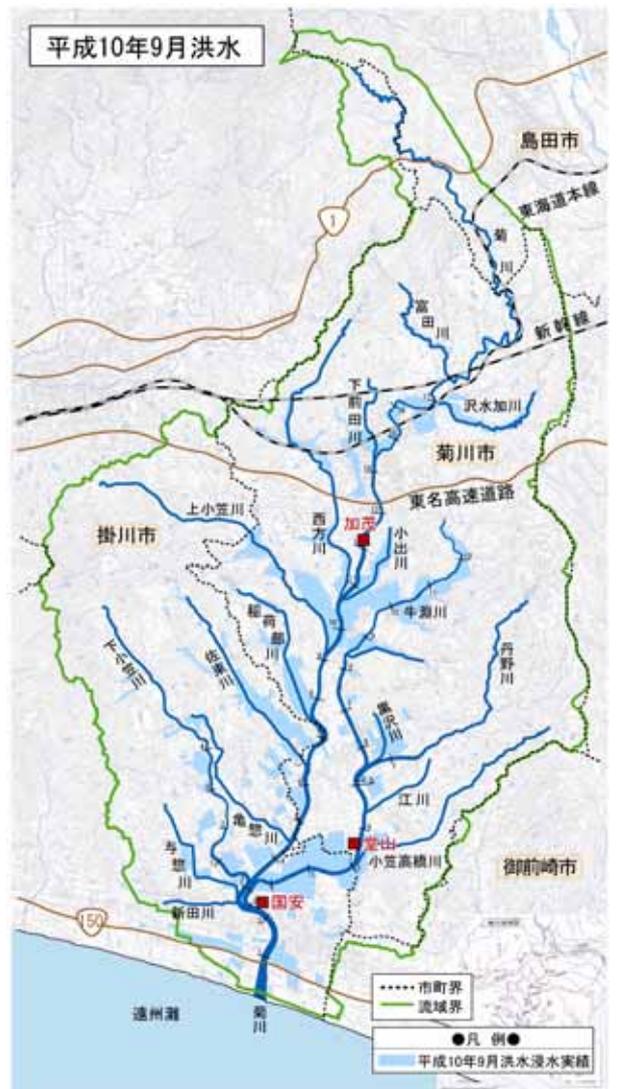
図-4.15 浸水実績図（平成10年9月洪水）

菊川流域においては床上浸水 41 戸、床下浸水 304 戸、浸水区域面積 476ha におよび昭和 57 年 9 月洪水に次いで広い範囲で内水被害が発生した。また、下小笠川 3.8km 地点の第一城東橋が落橋した。

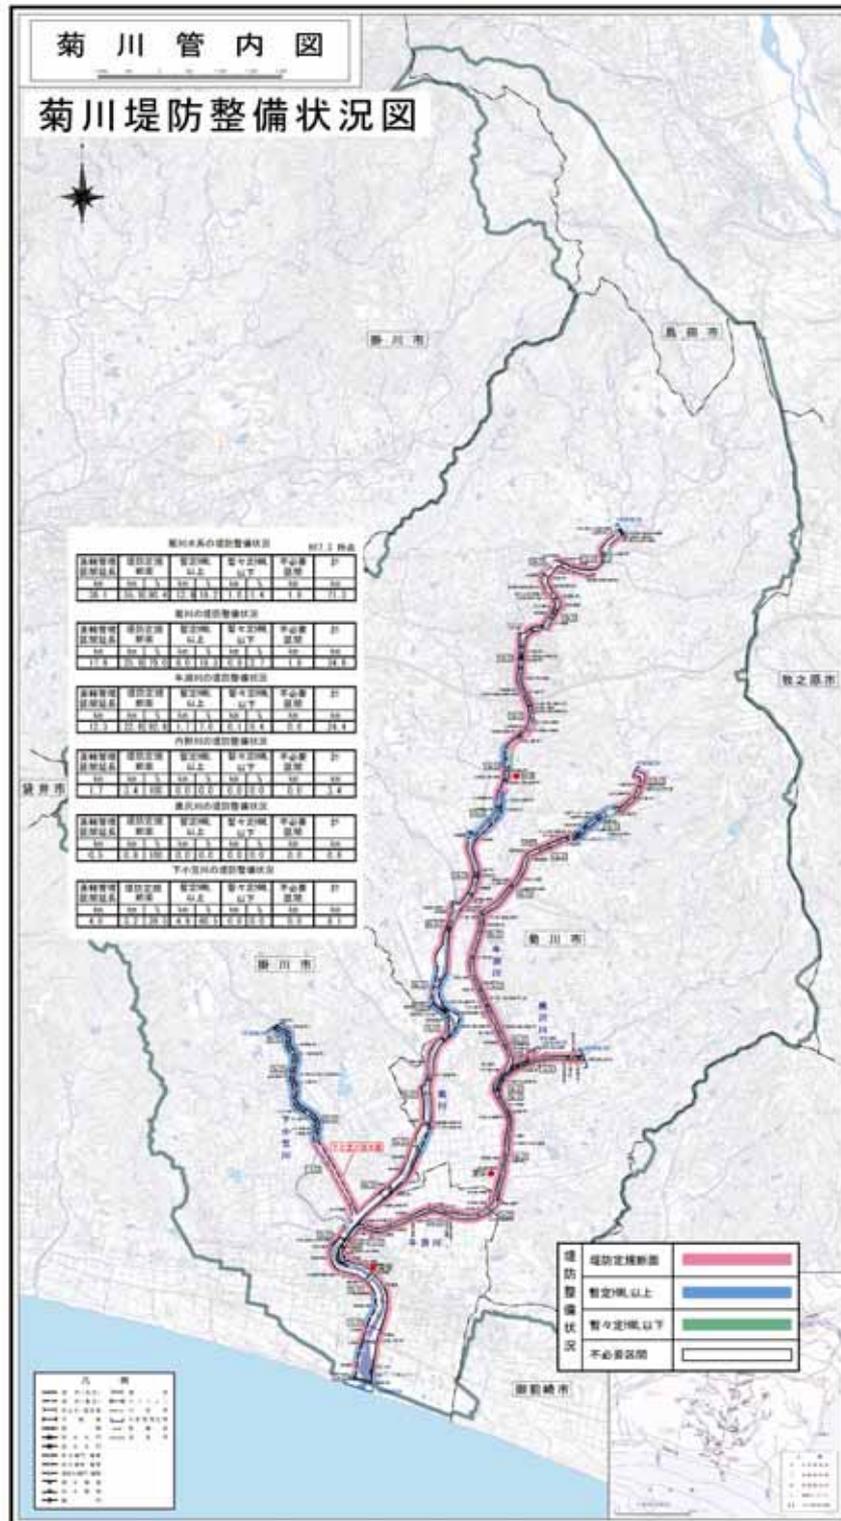
図-4.17 菊川の堤防整備状況(H17.3現在)

完成堤	暫定堤	未施工	不必要 区 間	計
堤防整備延長(km)	55.9	12.6	1.0	1.8	71.3
堤防整備率(%)	80.4	18.2	1.4	-	100

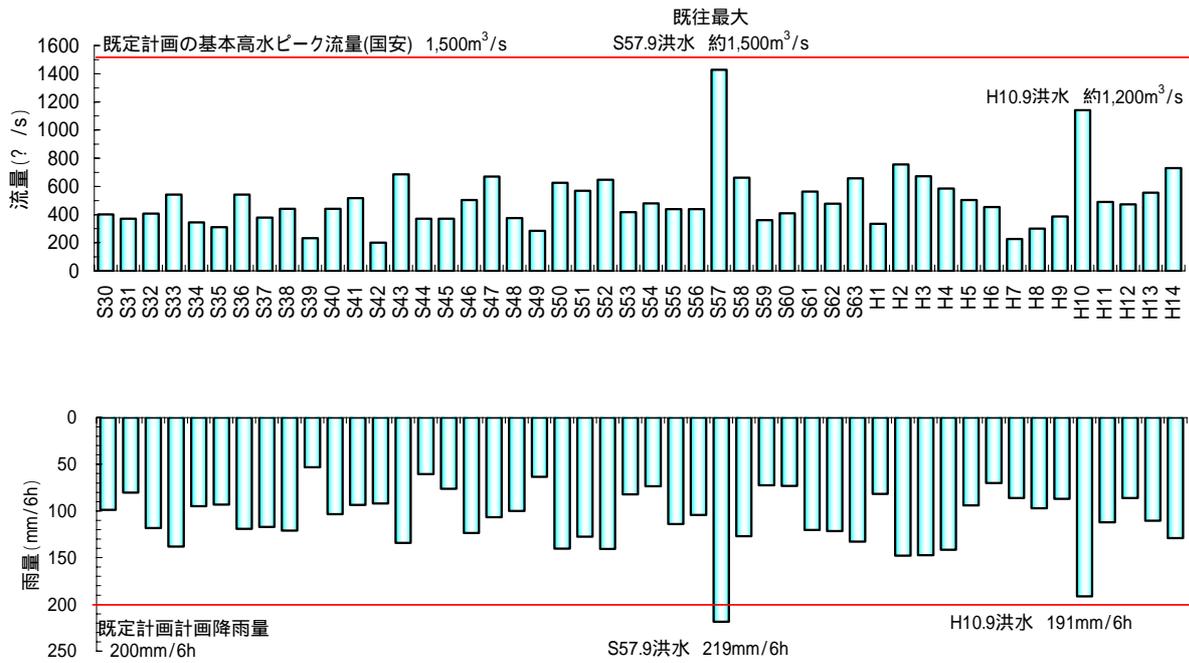
図-4.20 工事実施基本計画策定後の状況

- 工事実施基本計画策定後、昭和 57 年、平成 10 年の大規模出水により浸水被害が発生している。
- 昭和 57 年洪水は破堤氾濫をしており、氾濫戻し流量が基本高水のピーク流量（国安）にせまる流量であった。

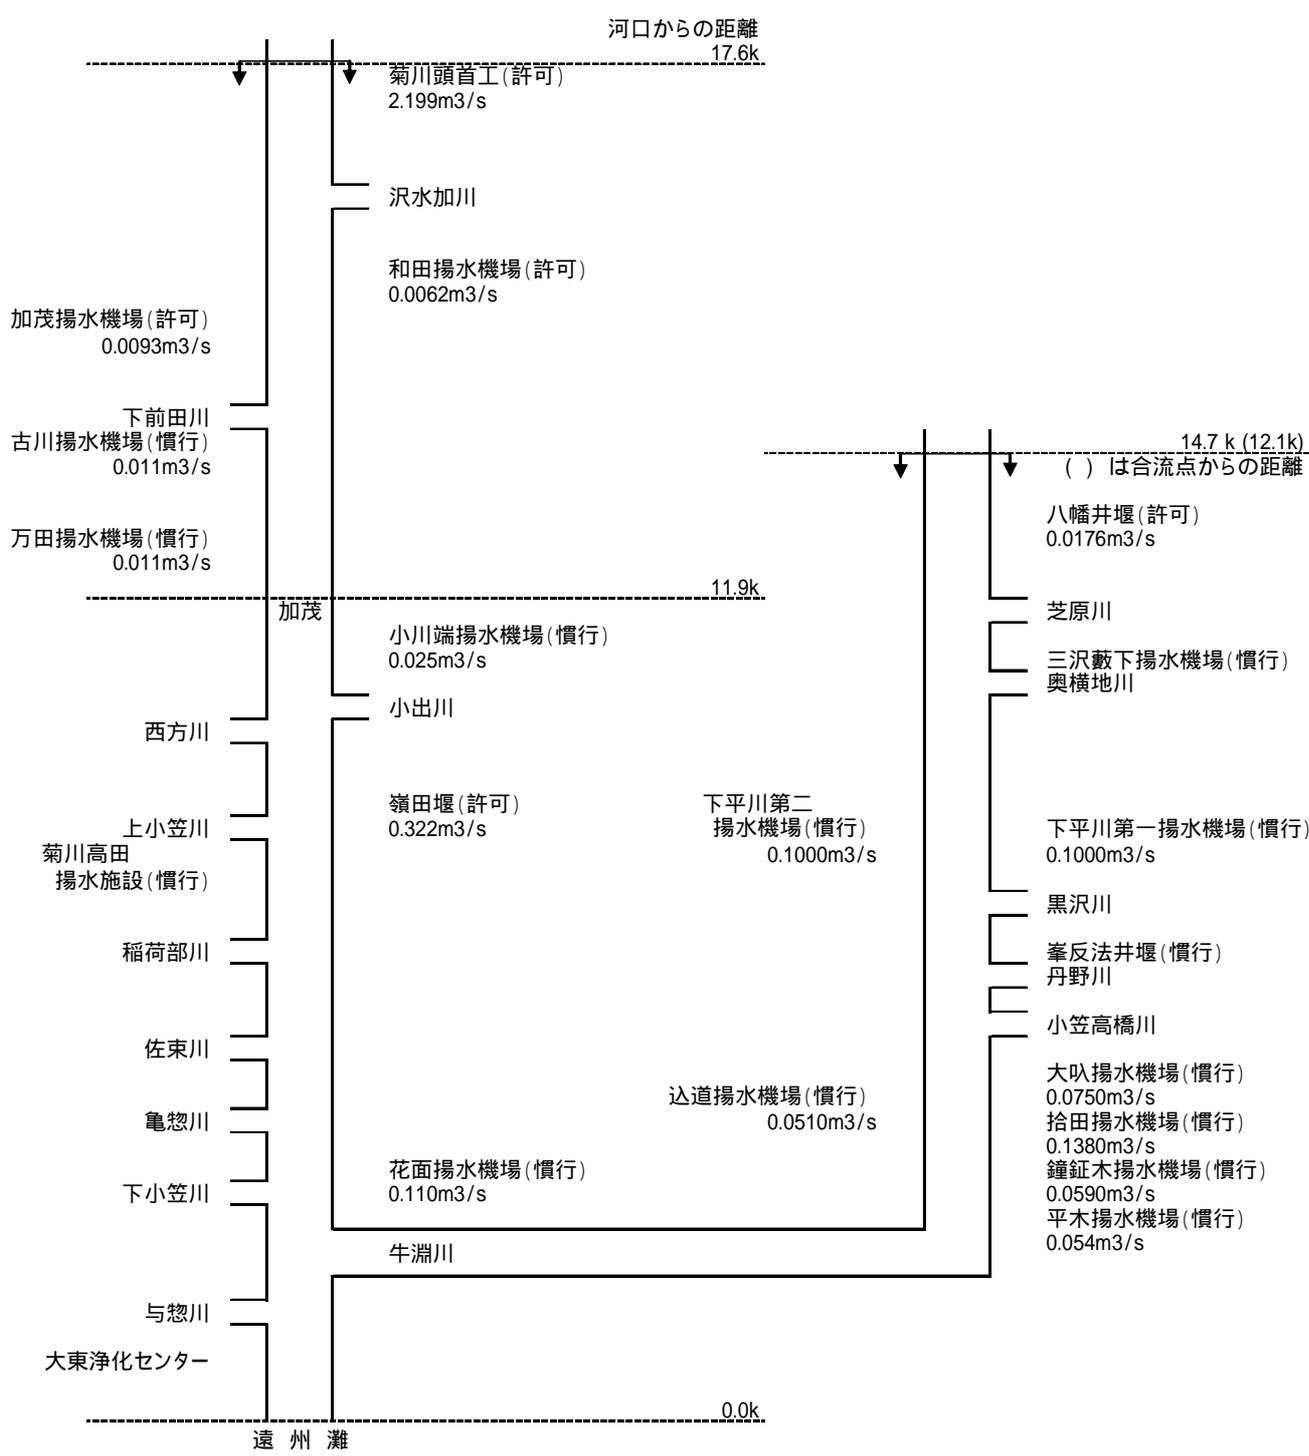
図-5.2 菊川 取排水模式図(大臣管理区間)

菊川水系の農業用水は、嶺田用水をはじめとした許可水利が24件、2.794m³/s、許可水利に関わることとなるかんがい区域は約1,300haとなっている。なお、発電用水、上水道用水及び工業用水は菊川水系から取水されていない。

注1) 取水量は、最大値を示す

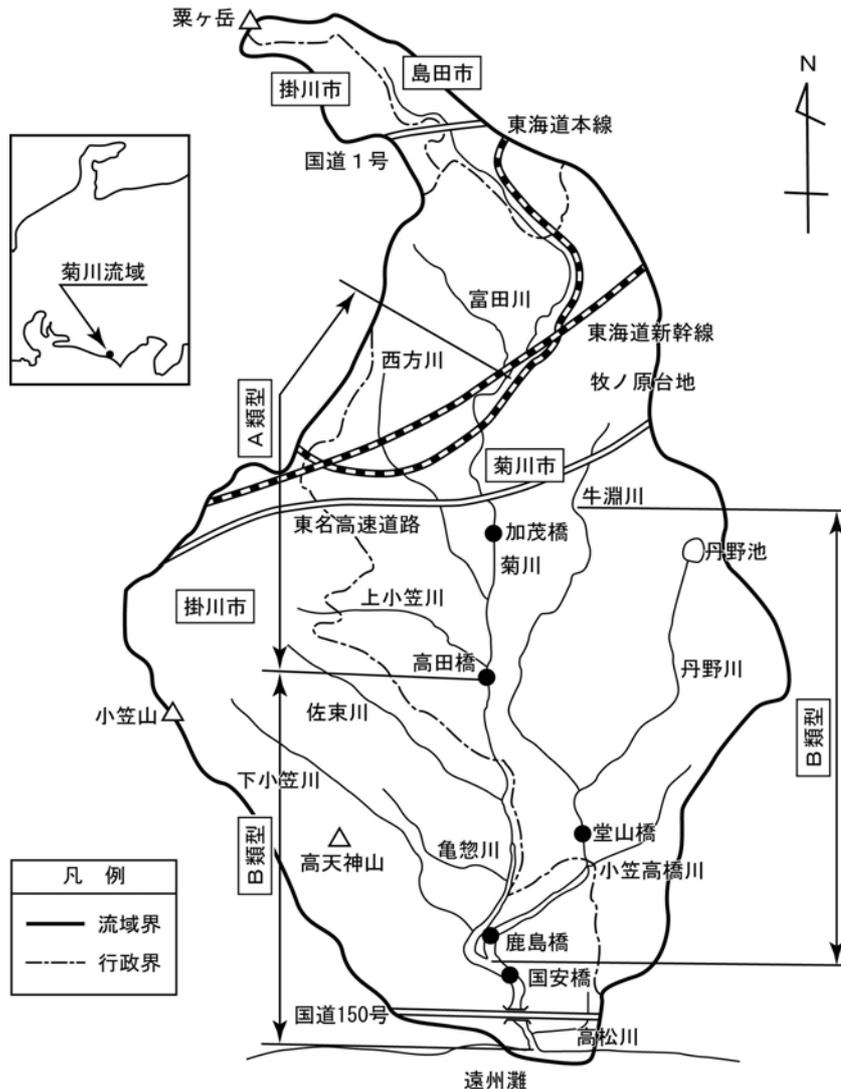
図-6.1 菊川水系の環境基準類型指定状況

水 域 名	該当類型	基準地点	達成期間	指 定 年月日	指定 機関
菊川下流	B	国安橋 高田橋	直ちに達成	H17.5.1	静岡県
菊川上流	A	加茂橋	直ちに達成	S50.1.1	静岡県
牛淵川	B	鹿島橋 堂山橋	直ちに達成	H2.4.1	静岡県

菊川下流はH17.5.1にB類型に変更となった（変更前：C類型（S50.1.1指定））

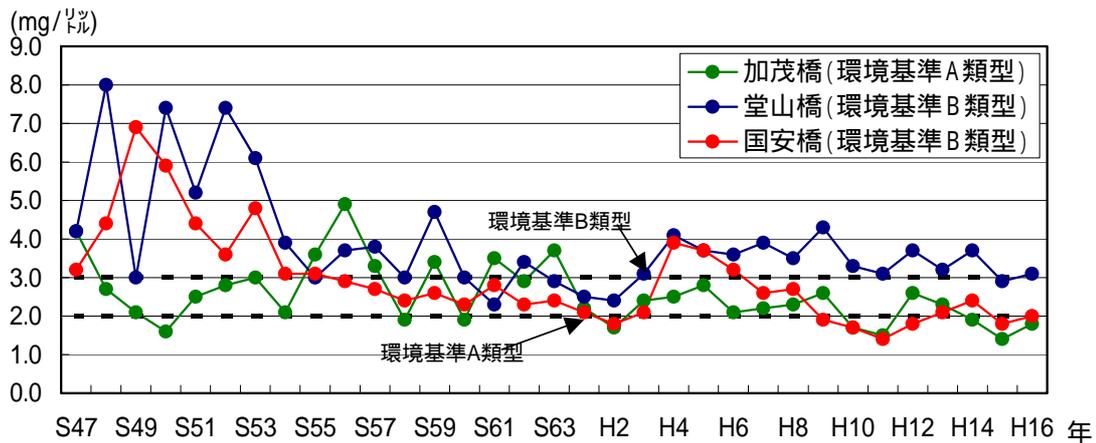
図-6.2 BOD75%値の経年変化

菊川水系の近年10ヶ年（平成7年～平成16年）のBOD75%値の変化状況は図-6.2、表-6.3に示すとおりである。近年10ヶ年（平成7年～平成16年）のBOD75%値の平均値では、下流^{くによすばし}国安橋（B類型）で環境基準を満たしているものの、上流^{かもぼし}加茂橋（A類型）及び支川牛淵川の^{どうやまぼし}堂山橋（B類型）で環境基準を満たしていない状況にある。ただし、河川水質はいずれの地点も改善傾向にある。

BOD(Biochemical Oxygen Demand)とは、水中の有機物が微生物の働きによって分解される時に消費される酸素量で、河川の汚濁を測る代表的な指標である。値が小さい方が、きれいな水質と判断される。75%値とは、n個の値を水質の良いものから並べたとき、 $0.75 \times n$ 番目にくる値。 $0.75 \times n$ が正数でない場合は小数点以下を切り上げた正数番目の値となる。Ex. 年間12回のBOD測定ならば、少ないものから9番目の値となる。

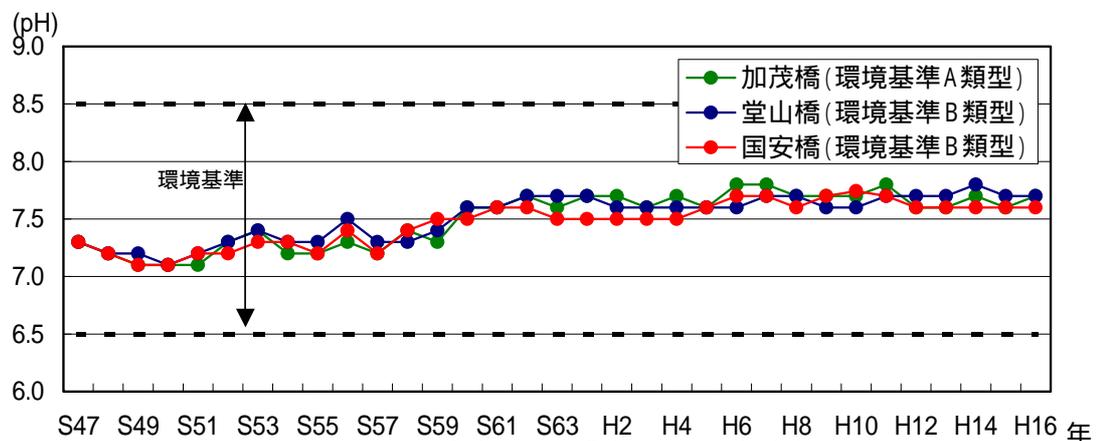
図-6.3 水素イオン濃度(pH)の経年変化

pHとは水の酸性とアルカリ性の度合いを示す指標であり、中性はpH7で、7より小さいものは酸性、大きいものはアルカリ性である。

図-6.3～図-6.5に各地点における水素イオン濃度(pH)、浮遊物質(SS)、溶存酸素(DO)の経年変化図を示す。

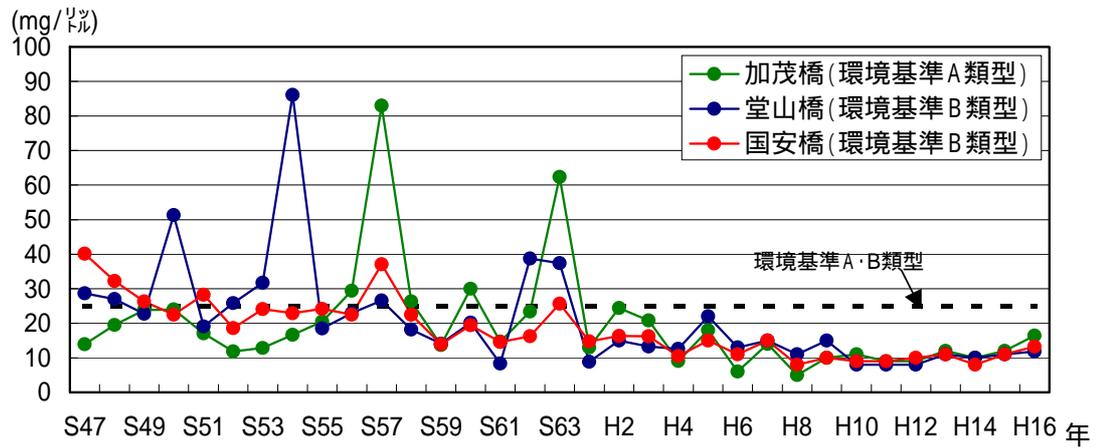
図-6.4 浮遊物質(SS)の経年変化

SS とは、水中に浮遊している不溶性の粒子状物質のことであり、SS が多いと水の濁りや外観が悪くなるなどの影響がある。

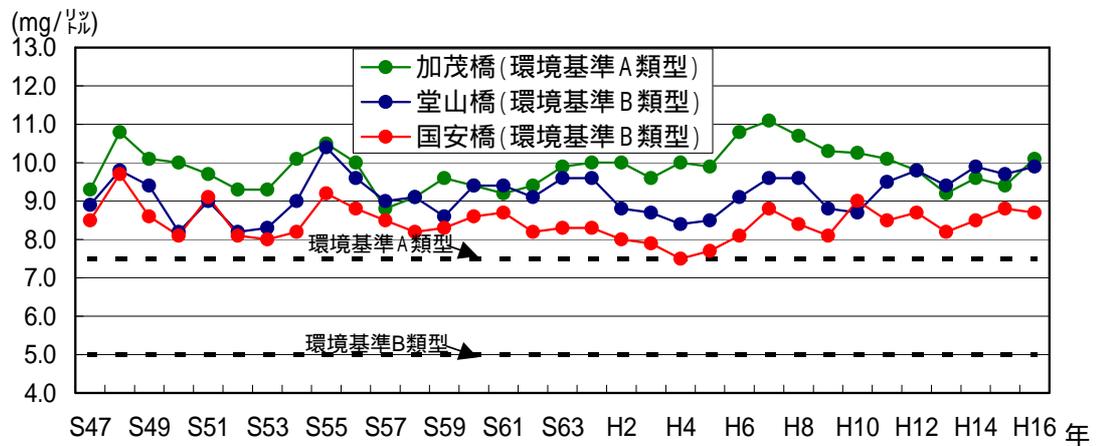
図-6.5 溶存酸素(DO)の経年変化

DO とは、水中に溶解している酸素のことで、河川や海域での自浄作用や、魚類をはじめとする水生生物の生活には不可欠なものである。

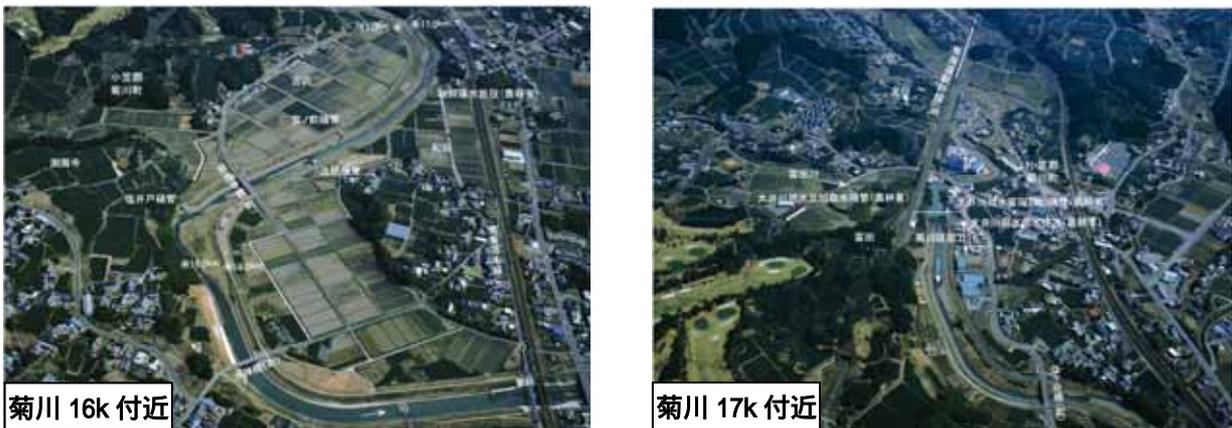
図-8.1 上流部の状況

菊川水源の粟ヶ岳(標高 532m)からの上流部は、それほど急峻な山地はなく、丘陵山地から低平地へ移行する間を流下する区間である。河床勾配は 1/40～1/310 程度で川幅は 10～60m で高水敷はない。植生は、ツルヨシやカワヂシャ等の湿性な草地が見られる。

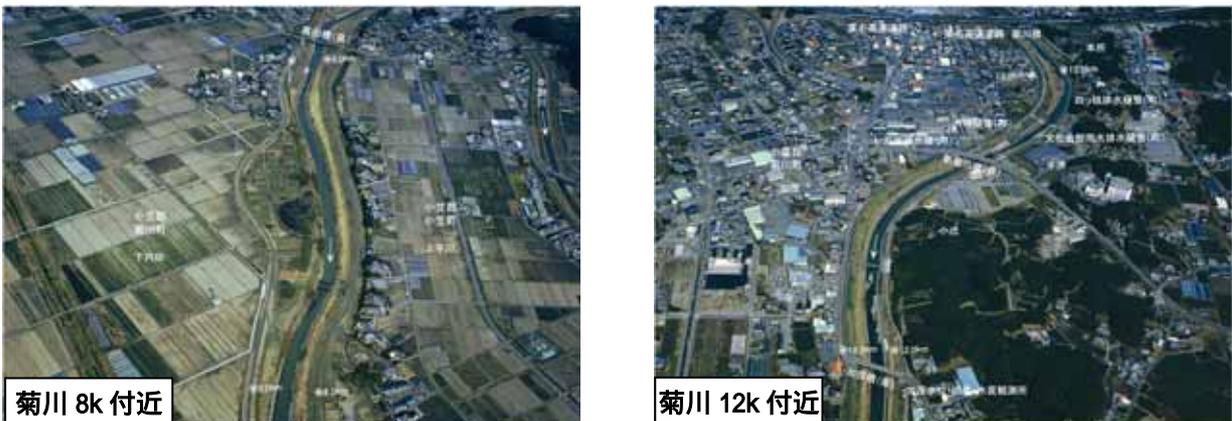
図-8.2 中流部の状況

低平地に出たからの中流部は、昭和 30 年頃までは蛇行しながら流下していたが河川改修(捷水路工事)により、多くの床止め工が設置されている。河床勾配は 1/230～1/900 程度で、川幅は 60～130m である。中流部から下流部にかけての河川敷は茶園の敷草の採草地となっている。植生は、ツルヨシやミゾコウジュ、カワヂシャ等の湿性な草地が見られる。

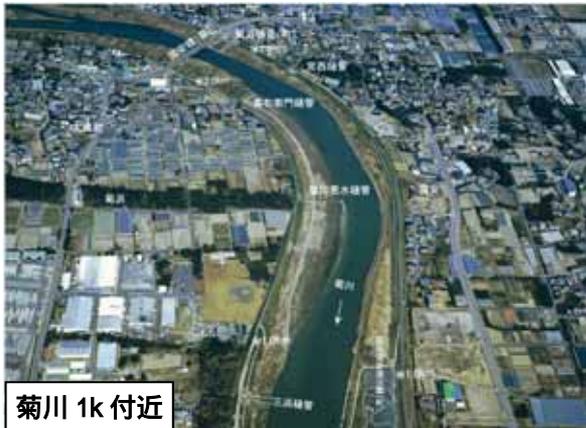
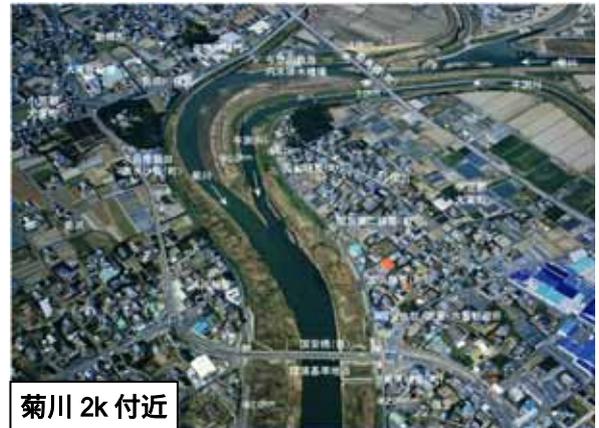
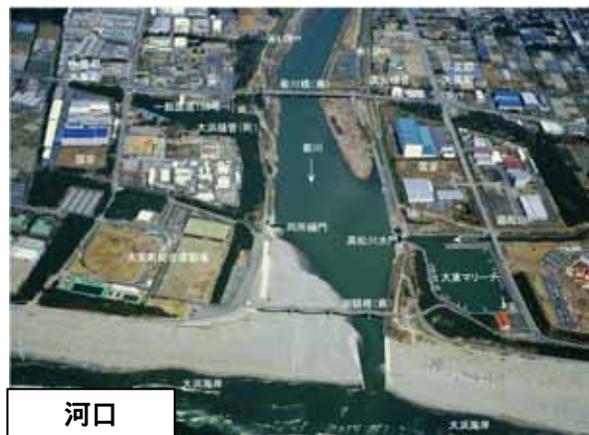
図-8.3 下流部・河口部の状況

低平地の主に感潮域を流下する下流部・河口部は河床 1/1700～1/4000 程度と緩くなり、静穏水域が広がる。川幅は 100～240m となる。一部、高水敷に公園として整備された箇所がある。河口部には河口砂州と小規模な干潟、ヨシ原が広がっている。

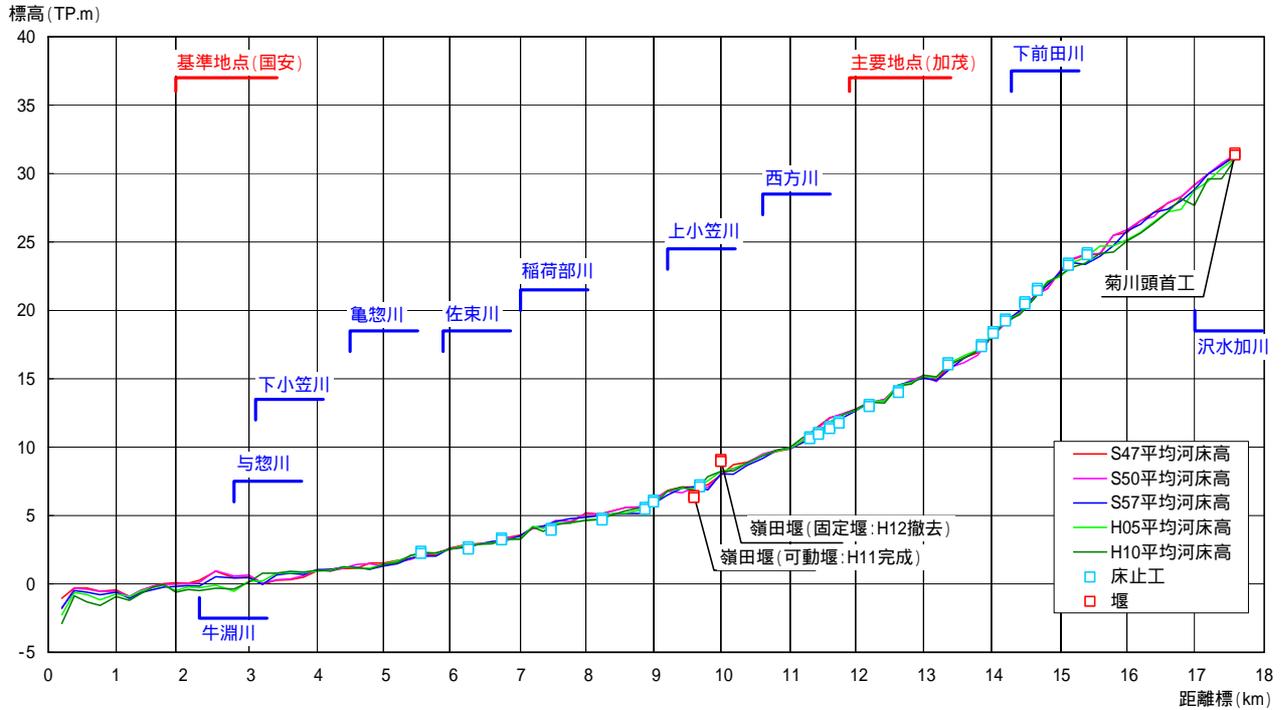
図-8.4 平均河床高縦断面図の経年変化

菊川における昭和47年以降の基準地点（国安付近）、主要地点（加茂付近）の横断面及び平均河床高縦断面図から、河床の経年変化傾向を見ると近年約30年間に於いて顕著な河床低下や堆積などはない。

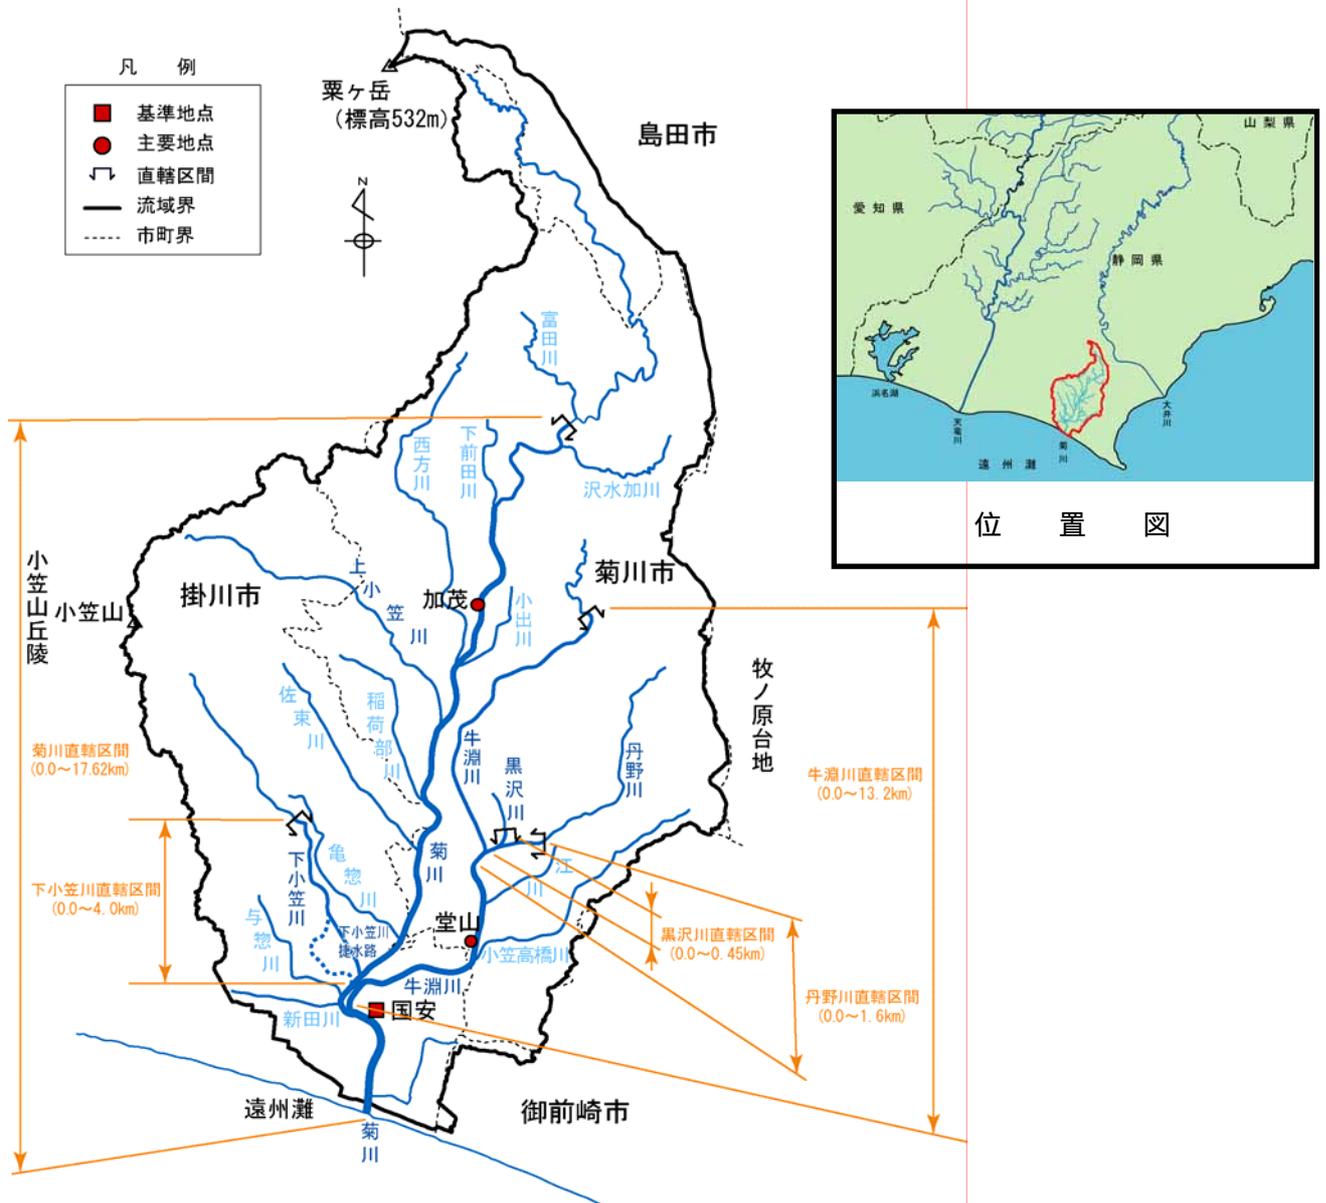
図-9.1 直轄管理区間位置図

河川	直轄編入区間	編入経緯
菊川	河口～15.42 km	昭和42年5月
	15.42 km～17.62 km (菊川頭首工)	昭和50年4月
牛淵川	合流点～11.5 km	昭和42年5月
	11.5 km～13.2 km	昭和55年4月
丹野川	牛淵川合流点～1.6 km	昭和50年4月
黒沢川	牛淵川合流点～0.45 km	昭和50年4月
下小笠川	合流点～4.42 km	昭和61年4月
	合流点～4.0km (捷水路化により短縮)	平成17年3月

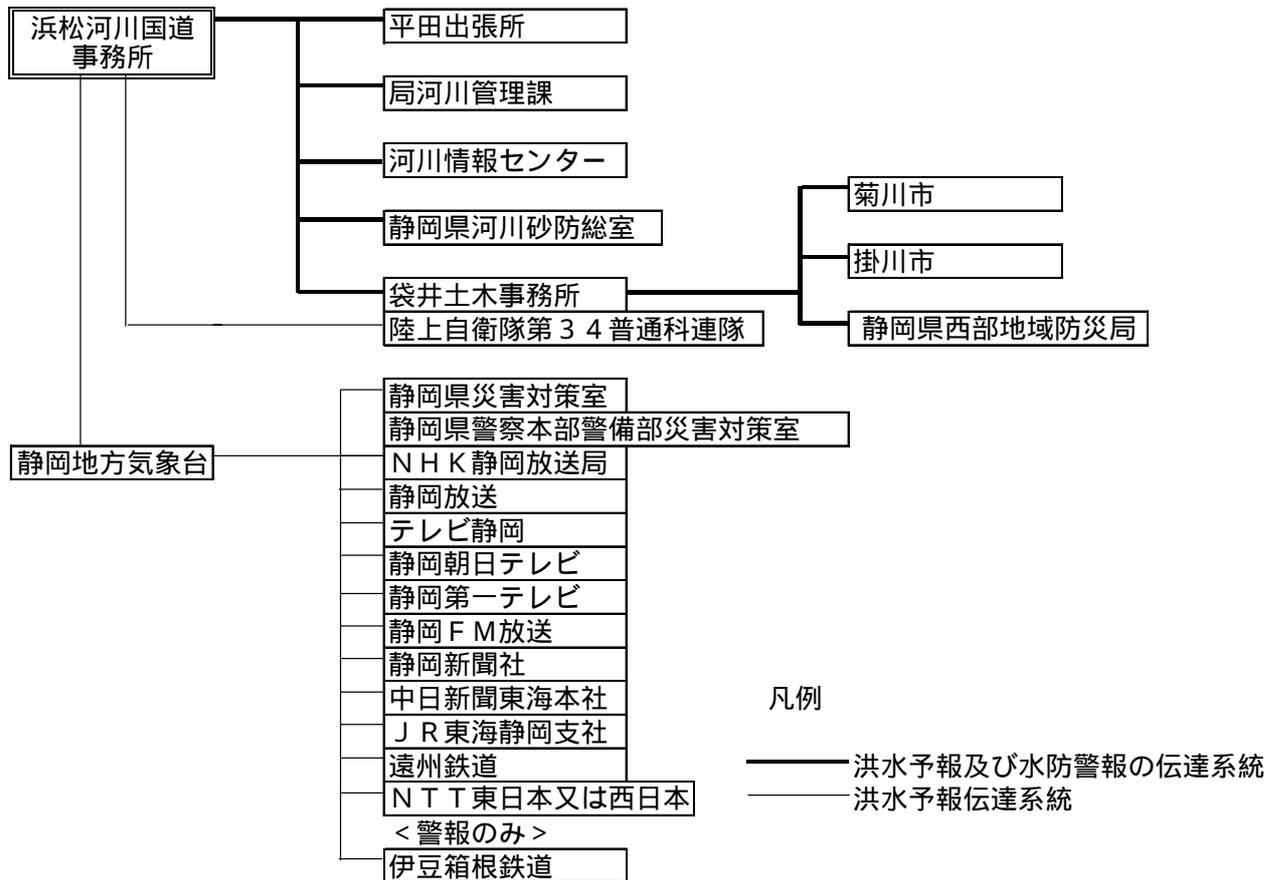
図-9.3 洪水予報及び水防警報連絡系統図

菊川において、洪水による災害が起こりうる可能性があると認められたとき、水防警報を発令し、水防団や近隣都市の関係機関と協力して洪水被害の軽減に努めるように体制を整えている。

また菊川は平成 14 年に、洪水により地域の経済上重大な損害を生ずるおそれがある河川を指定する洪水予報指定河川に指定されており、静岡地方気象台と共に、洪水予報（洪水注意報、洪水警報、洪水情報の発表）を行い、周辺の住民への適切な情報提供を実施している。

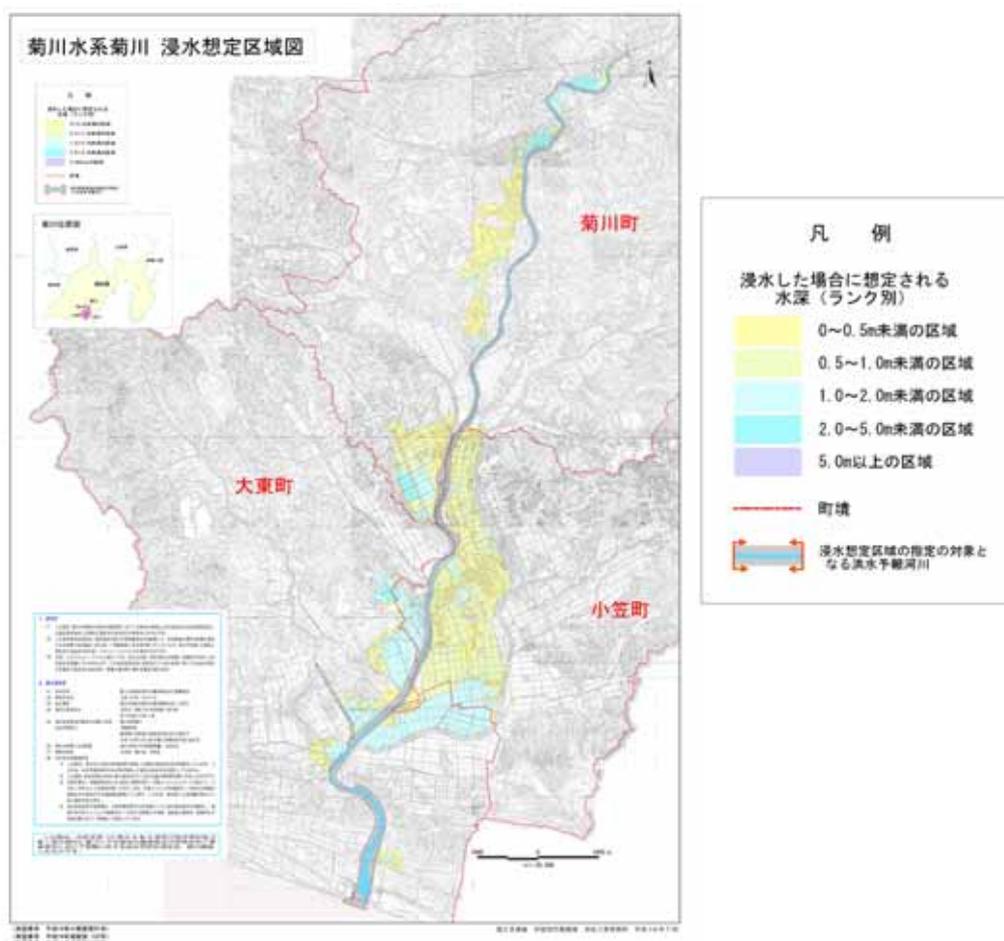
図-9.4 浸水想定区域図

菊川の浸水想定区域内面積は、約 1,100ha（浸水想定区域内人口約 1 万人、資産額約 550 億円）である。菊川では、堤防や河床掘削などの河道改修といった整備を実施するばかりでなく、住民の洪水に対する意識を高めるため、平成 14 年に浸水想定区域の指定・公表をし、周辺住民への情報提供を行っている。菊川では、沿川自治体が浸水想定区域の指定・公表以前にハザードマップを作成しており、浸水想定区域の情報をもとにハザードマップの見直しをする予定である。平成 17 年 3 月末現在のハザードマップの作成自治体は表-9.5 のとおりである。
