# 九頭竜川水系の流域及び河川の概要 (案)

平成 17 年 11 月 25 日  
国土交通省 河川局

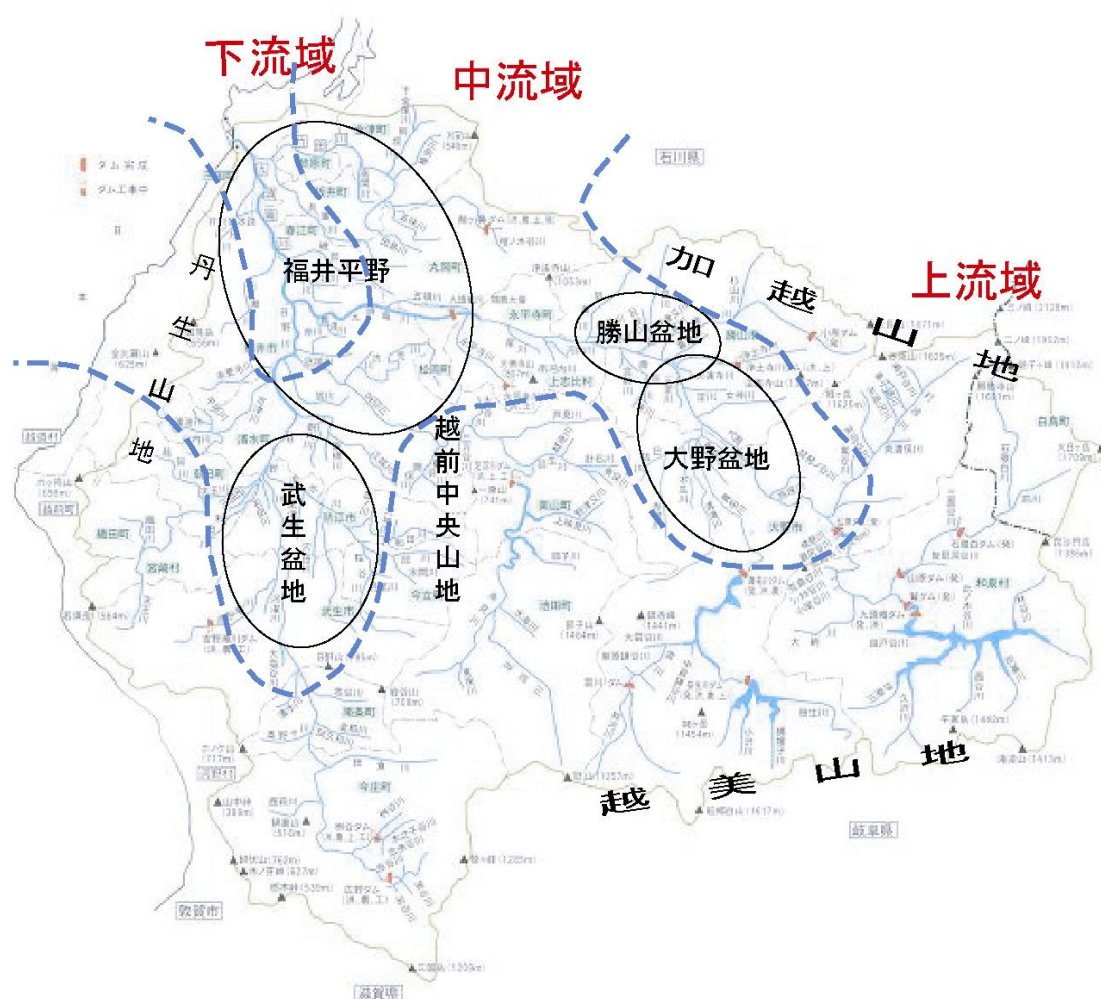
図 2-1 九頭竜川における河川環境区分

九頭竜川流域は、加越山地、越美山地、越前中央山地、丹生山地に東・西・南の三方を囲まれ、河口には三里浜砂丘が発達しており、全流域の中央部及び東部を占める九頭竜川本川流域、西部、南部を占める日野川流域、その中間部に位置する足羽川流域からなる。流域の一部は昭和37年に白山国立公園に指定されている。河床勾配は下流部の感潮区間では約1/6, 700～1/5, 100と緩勾配であるがその上流の山間部までは1/2, 800～1/100程度と急変し、山間部は溪流となり豊かな自然環境が形成されている。

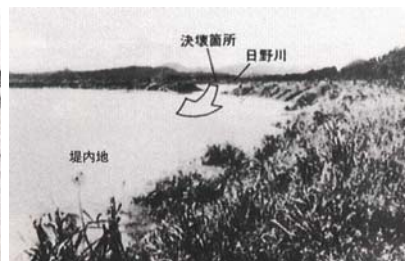
福井市三郎丸付近  
日野川の破堤箇所を望む

台風 13 号に伴う豪雨により、日野川の各所で越水・破堤。  
日野川三郎丸地先の破堤により福井市西北部は泥海化した。

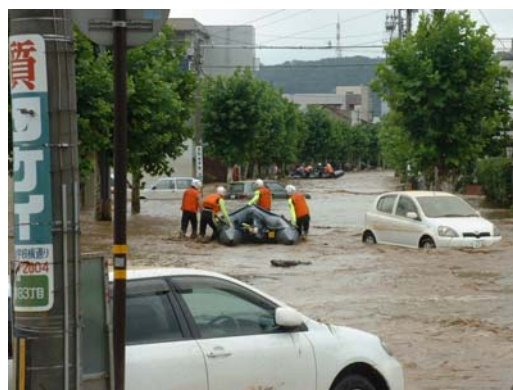
道路の浸水状況（福井市春日）

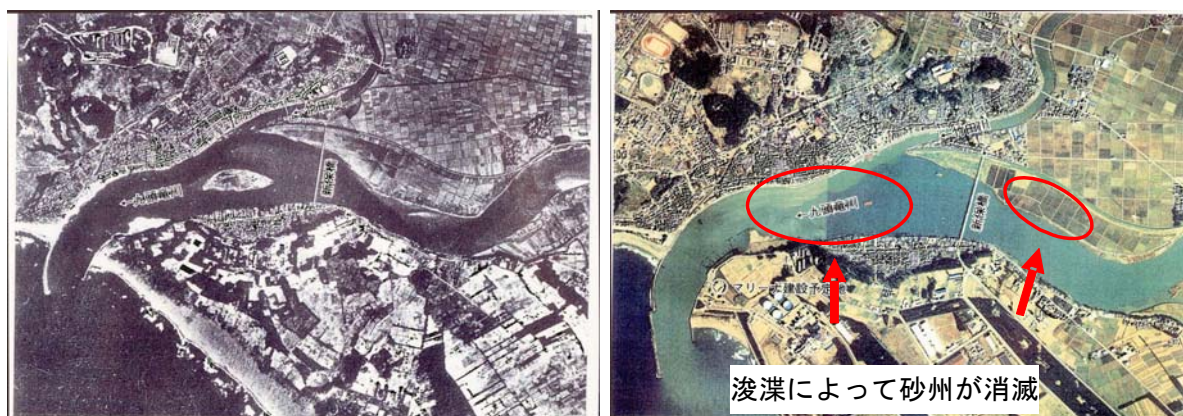
図4-2 昭和30年代以降の河道浚渫

しかし、その直後の同年 9 月には台風 13 号による洪水によって、日野川右岸足羽川合流点直下の福井市三郎丸地先をはじめ多くの箇所破堤氾濫が生じ、大被害が発生した。そこで、昭和 30 年に九頭竜川再改修計画を策定し、計画高水流量を日野川の三尾野地点で  $2,040\text{m}^3/\text{s}$ 、足羽川の前波地点で  $890\text{m}^3/\text{s}$ 、日野川の足羽川合流後の深谷地点で  $2,830\text{m}^3/\text{s}$  と改定し、昭和 31 年に着手、日野川の河道掘削を主体とした改修を進めた。

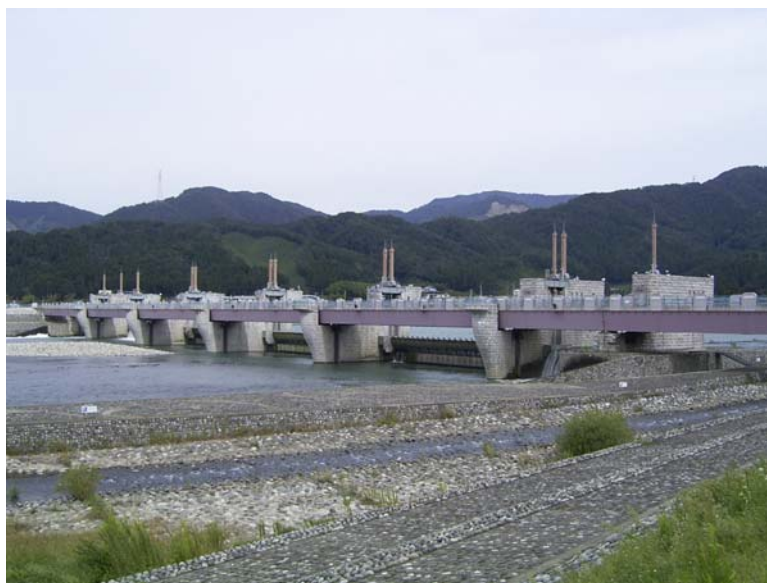
九頭竜川鳴鹿大堰

九頭竜川本川において、老朽化が著しく治水上の支障となっていた旧鳴鹿堰堤を九頭竜川鳴鹿<sup>なるか</sup>大堰として改築する事業が、平成元年から行われ、平成 16 年 3 月に完了した。

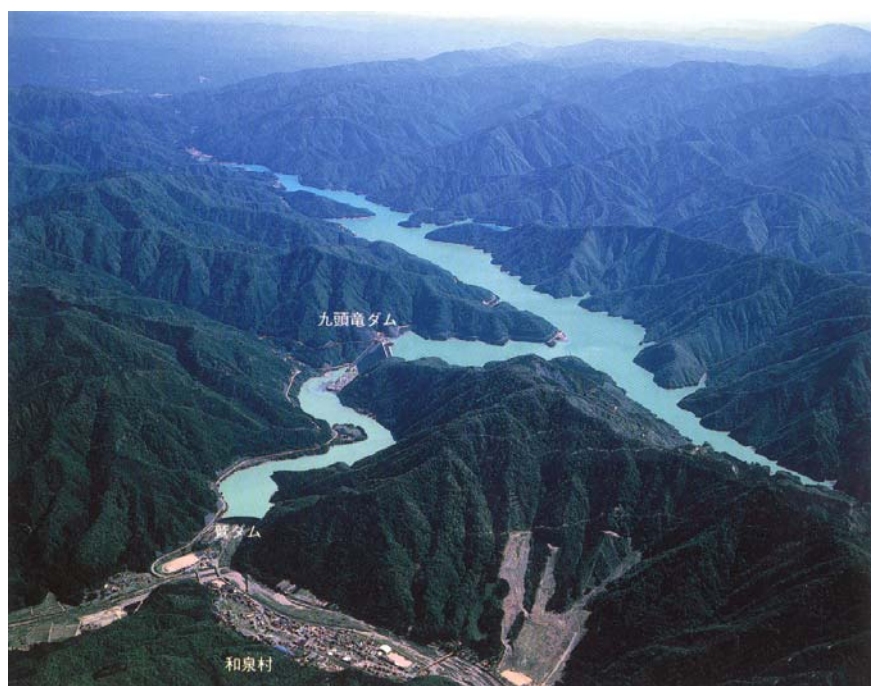
図 8-5 九頭竜ダム

九頭竜ダム上流域では、本川は福井県と岐阜県の県境油坂峠から西流し、途中から北西方向に転じて大野市を流れる九頭竜川本流、および支川によって形成された狭長な河谷が樹枝状に山地を刻んでいる。九頭竜ダム管理区間は、河床勾配約 1/100 以上、川幅約 200m～700m、河床材料は砂・礫で構成され、溪流区間でセグメント M に属する。

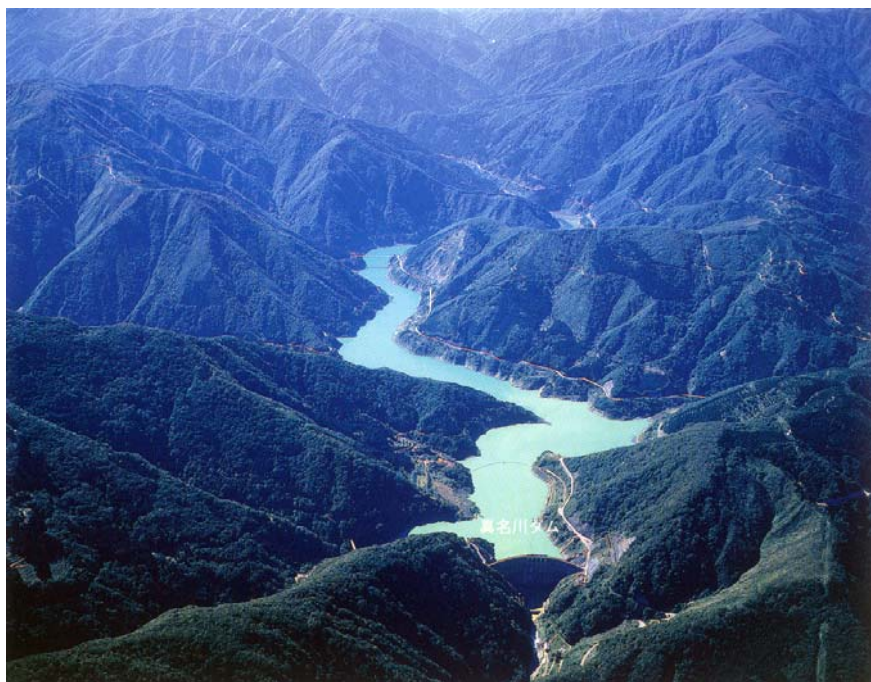
図 8-6 真名川ダム

真名川は福井県と岐阜県の県境越美山地に源を発し、およそ北流して大野盆地にいたり、九頭竜川に合流する。真名川ダム管理区間は、河床勾配約 1/100 以上、川幅約 150m～250m、河床材料は砂・礫で構成され、溪流区間でセグメント M に属する。

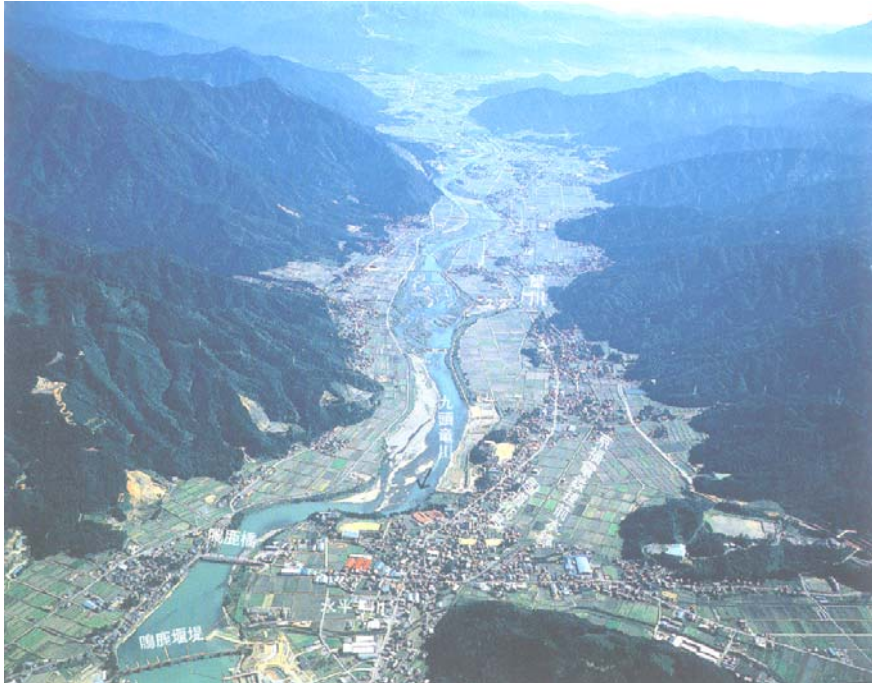
図 8-7 鳴鹿大堰付近

直轄管理区間に入って鳴鹿大堰に至る上流区間は、掘り込み河道となっており、川幅は約 100～300mである。堰により常時湛水しており、河床勾配は 1/290 程度、代表粒径は 73mm 程度であり、セグメント 1 に属する区間である。

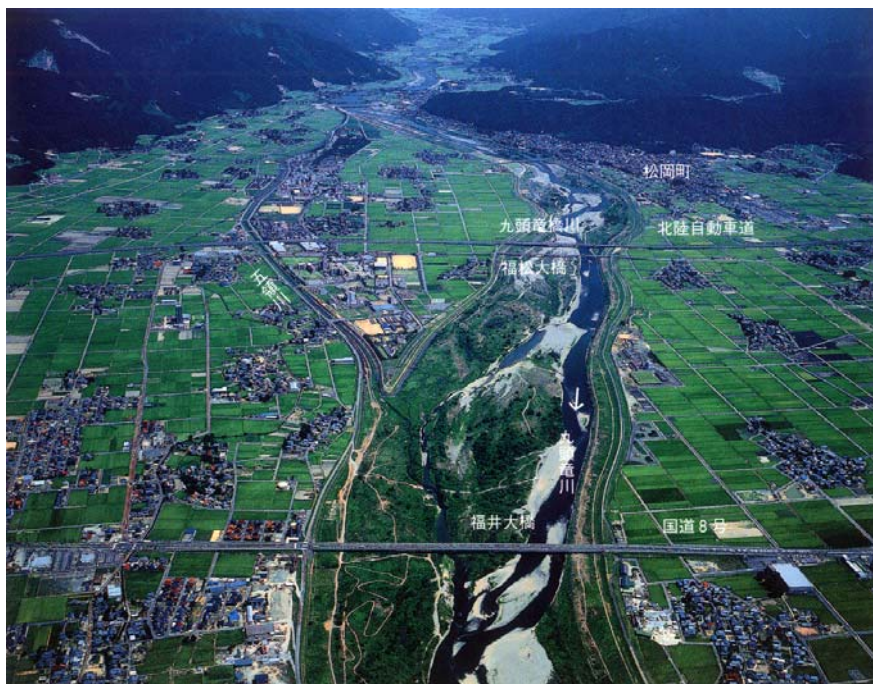
図 8-8 五領川合流点付近

鳴鹿大堰を経て、中角橋に至る中流区間には、九頭竜川橋（北陸自動車道）、福井大橋（国道 8 号）、JR 九頭竜橋（JR 北陸本線）等の重要交通路が多数存在している。堤内地では水田、住宅地が多くみられ、築堤はほぼ完了している。川幅は約 250～600m あり、濤筋の蛇行に伴い瀬淵が連続し、よどみやたまり場の出現頻度が高い。河床勾配は約 1/1,000～約 1/290、代表粒径は 0.46～73mm 程度、セグメントは 2・2 および 2・1 に属し、河床には砂礫が多く、砂礫河原が形成されている。

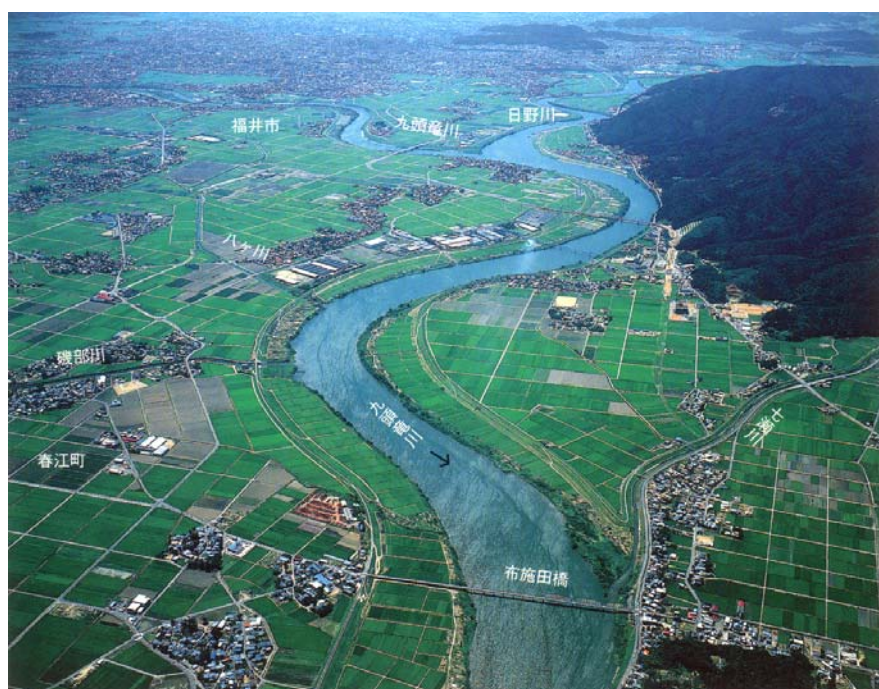
図 8-10 布施田橋付近

中角橋より、日野川合流点、竹田川合流点を経て、河口に至る下流区間では、ほぼ全区間が感潮区間となっている。堤内地は水田、住宅地が多くみられ、築堤はほぼ完了している。川幅は約250～600mあり、河床勾配は約1/6,7000～1/1,000、代表粒径は0.25～0.46mm程度、河床材料はシルト、粘土等である。セグメントは3もしくは2・2に属し、開放水面が広がり、緩やかな安定した流れが形成されている。

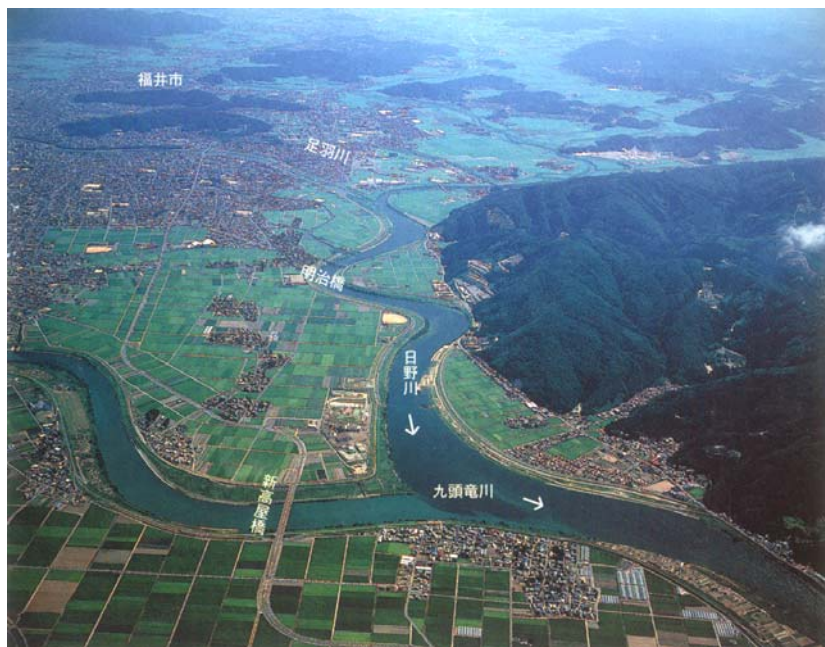
図 8-12 九頭竜川合流点付近

日野川では、九頭竜川との合流点より直轄区間上流端まで、ほぼ全区間が感潮区間となっている。堤内地は水田、住宅地が多くみられ、一部区間で引堤に伴う築堤を実施している。川幅は約150～400mあり、河床勾配は約  $1/5,300 \sim 1/2,000$ 、代表粒径は  $0.39 \sim 6.89\text{mm}$  程度、河床材料はシルト粘土質である。セグメント 2-2 に属し、緩やかな安定した流れが形成されている。
