利根川水系の流域及び河川の概要

平成17年12月6日

国土交通省 河川局

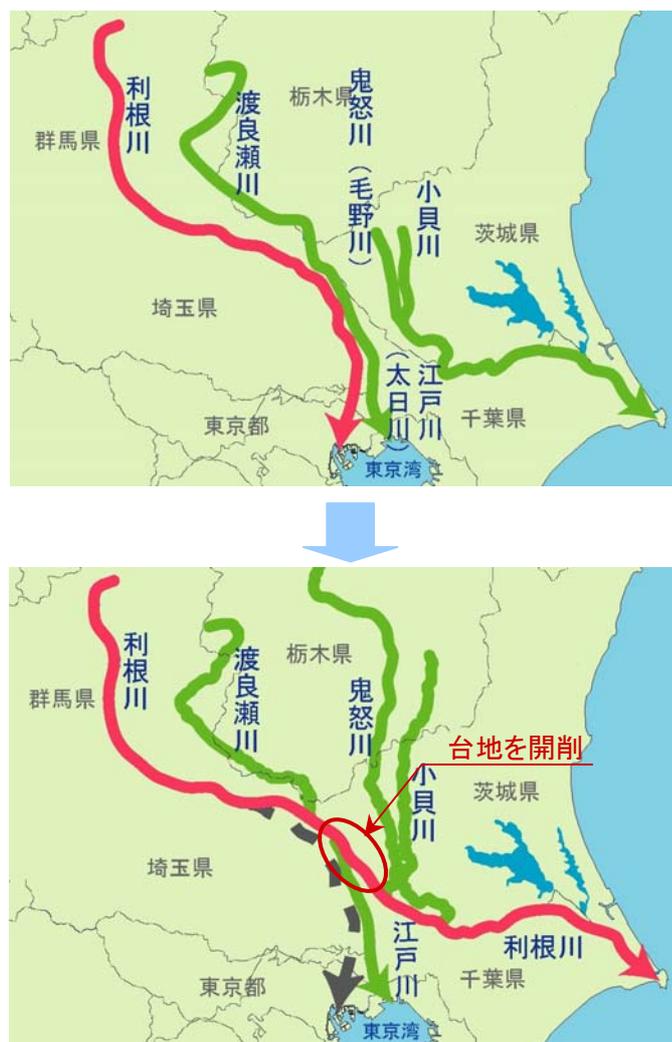
図 4-5 利根川東遷概要図

徳川家康が天正18年(1590)に江戸城に入府した後、文禄3年(1594)に「会(あい)の川締切」が行われ、利根川の主流路は初めて人為的に東へ移動することとなった。以後、徳川氏による幕政の時代において、利根川はさらに東へ東へと移動させられた。利根川の水は、渡良瀬川と合流し、赤堀川を開削して常陸川筋へとつながり、最後には銚子まで流れるようになった。特に「会の川締切」から承応3年(1654)の「赤堀川開削」まで60年間に集中して行われた各種の工事は、今の利根川の流路を形作る上で重要な工事とされており、「利根川の東遷」として一般に知られている。

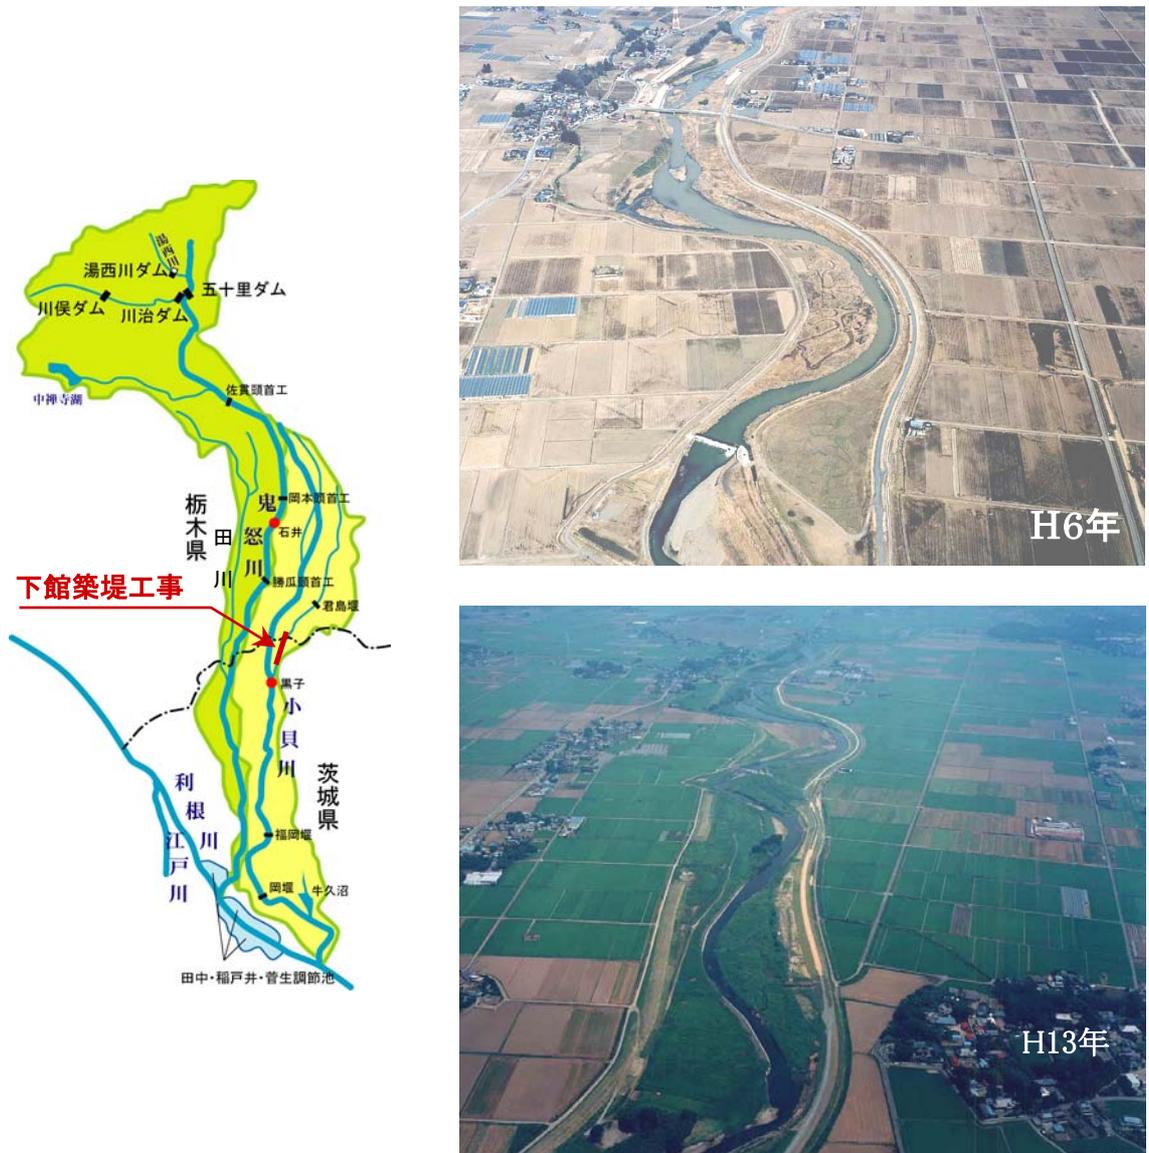
写真 4-34 下館築堤工事（58.8～69.8km 区間）

平成 11 年 7 月 13 日の出水では、小貝川上流栃木県管理区間で浸水被害が発生したことから、河川等災害助成事業が認定された。河川改修に伴い増加する下流部の氾濫の危険性を解消するため、災害復旧等関連緊急事業（復緊事業）を実施した。復緊事業では、県道下館つくば線の養蚕橋（58.8km）から栃木県二宮町の水戸部橋（69.8km）下流までの約 11km 区間、左岸の東下館地区、協和地区、右岸の下館地区、二宮地区の 4 地区で堤防、護岸、排水・用水樋管などの改修、新設を行った。

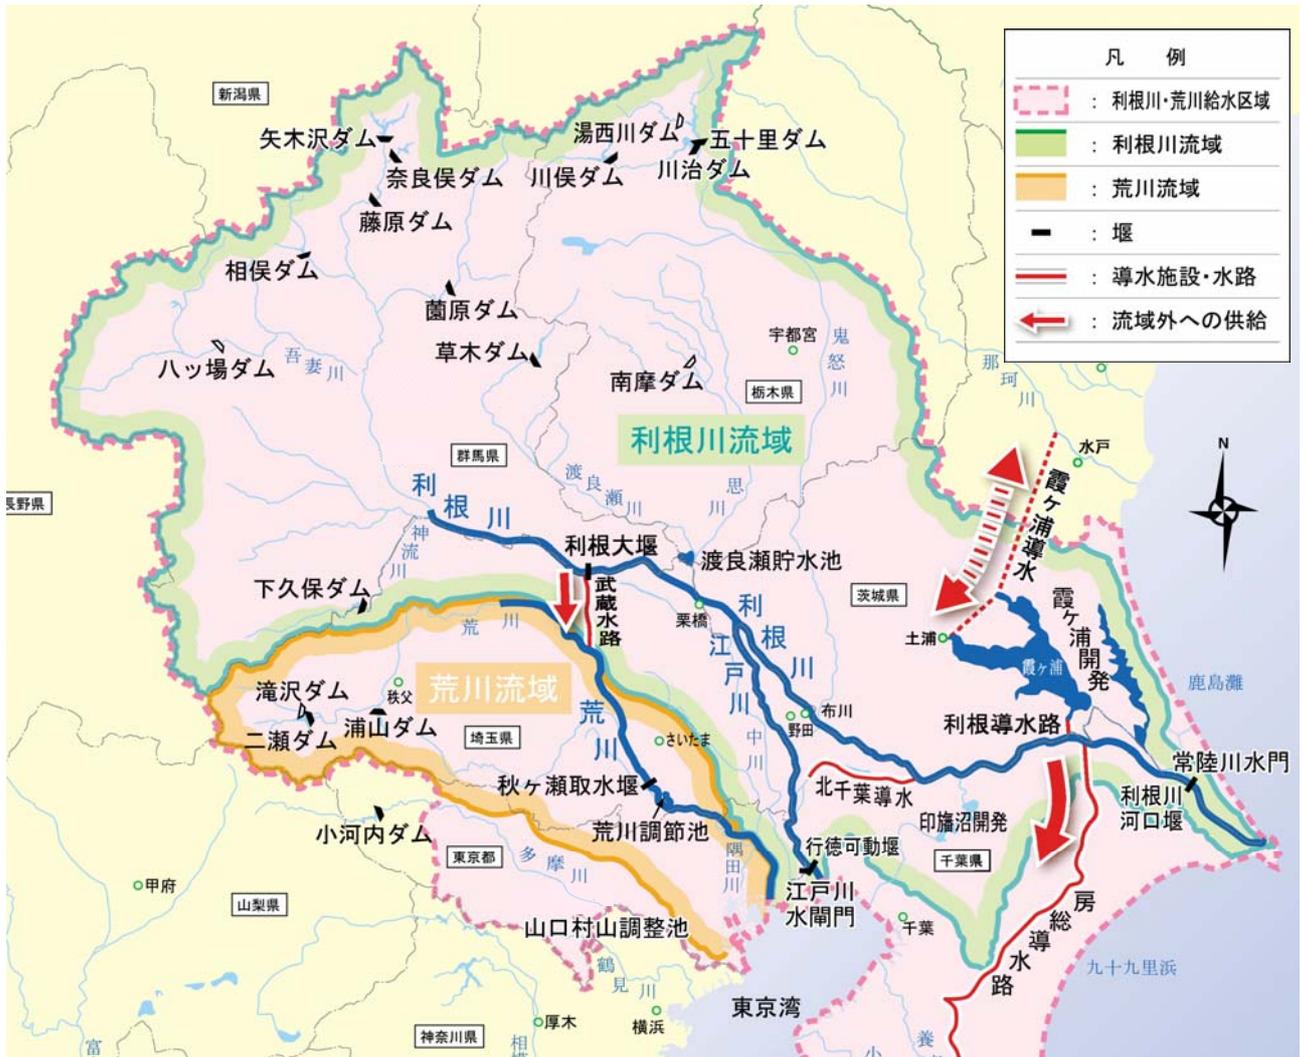
図 5-3 広域水融通

利根川水系では広大な関東平野の農業用水や首都圏の都市用水等大量の水需要に対応するため、流域を越えた広域的な水利用を実施している。図 5-3はその様子を示したものであり、本川筋の取水の他、利根川と荒川を結ぶ武蔵水路等の導水施設により、利根川流域以外のエリアにも広域的に利根川の水を供給している。

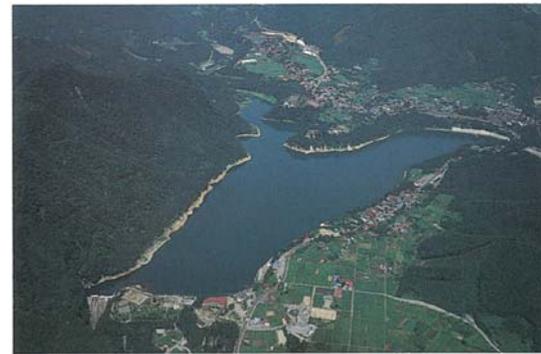
写真 9-2 相俣ダム

相俣ダムは赤谷川に位置する重力式コンクリートダムである。昭和 28 年から群馬県により建設されたが、試験湛水中に発生した左岸台地部からの漏水により建設省（現国土交通省）に移管され、昭和 34 年に完成した。洪水調節、流水の正常な機能の維持、発電などを目的とする多目的ダムである。

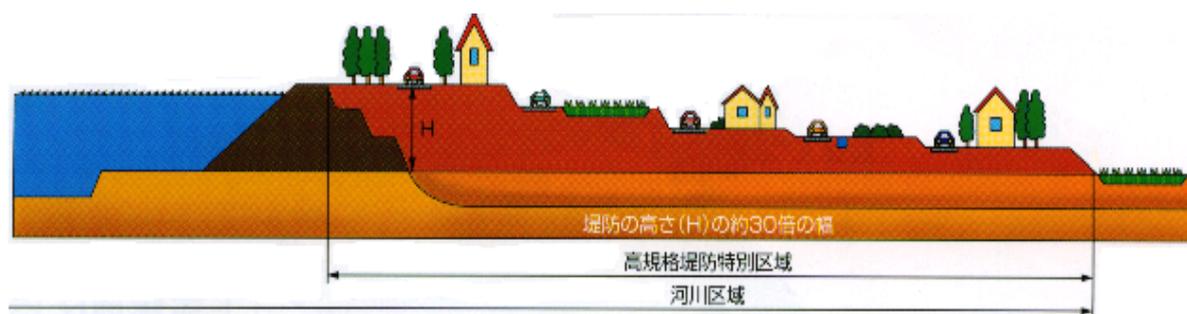
図 9-1 高規格堤防（スーパー堤防）の構造

スーパー堤防は、堤防の幅が高さの 30 倍程度あり、「浸透」「越水」「地震」に強い構造である。また、川裏側（堤内地）は緩やかな傾斜であることから、川へのアクセスや眺望の良い街を造ることもでき、安全で川に親しむ空間の創出も図られる。

破堤すれば壊滅的な被害を受ける本川中下流部及び江戸川の約 480km（両岸延長）について、計画規模を上回る洪水による浸透や越水に対しても、破堤による壊滅的な被害の発生を防止するため、より高い安全性を有する構造の堤防（高規格堤防）の整備を昭和 62 年度から着手している。

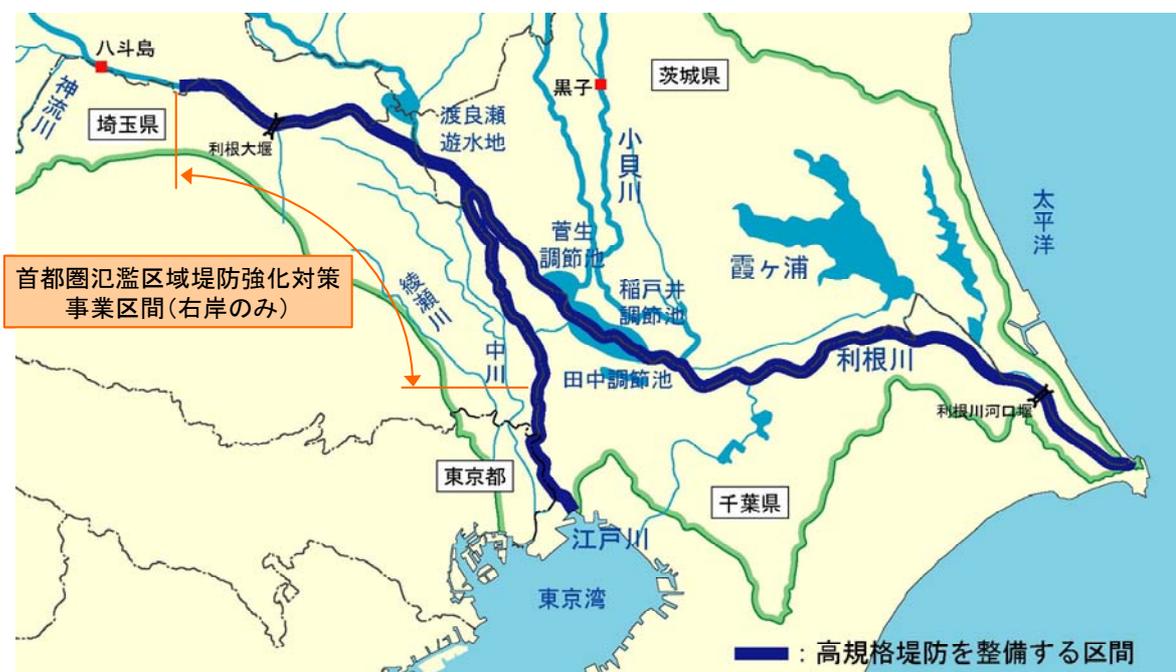
図 9-3 高規格堤防及び首都圏区域堤防強化対策事業区間

防御対象区域は被害ポテンシャルや現況堤防の浸透・侵食に対する安全度等を考慮し、氾濫流が都市部へ拡散する利根川本川の江戸川分派点から上流右岸及び江戸川の三郷市付近から上流右岸の高規格堤防整備区間（対象区間約70km）としている。

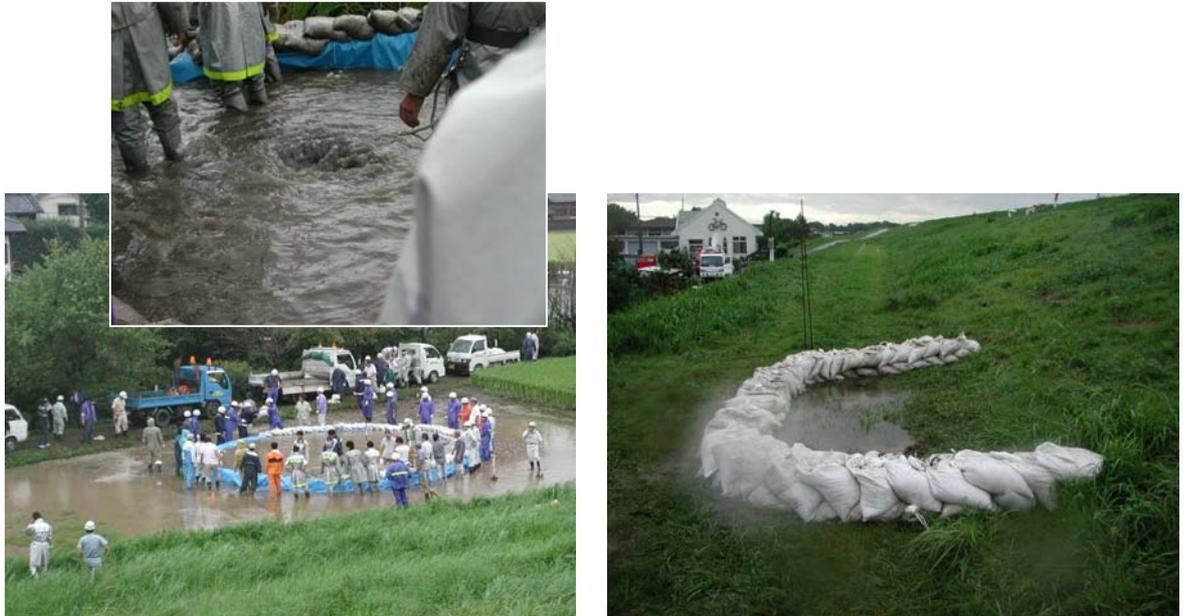
写真 9-17 2001年(平成13年)台風15号 漏水箇所の様子

(基盤漏水：釜段工法実施状況)

(第1小段漏水：月の輪工法実施状況)
