流域面積	1,090km ²
幹川流路延長	81km
流域内人口	約3.9万人
想定氾濫区域面積	39km ²
想定氾濫区域内人口	約2.8万人

過去の洪水と治水計画

基本高水のピーク流量の見直し

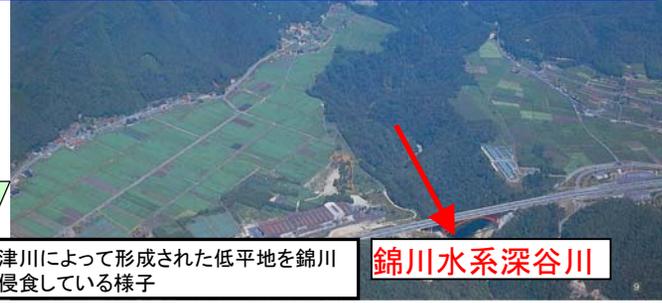
高津川のかつての最上流部は南接する錦川水系の侵食が激しいため、「河川争奪」によって奪われ、源流域が平坦地から始まる全国的にも珍しい河川

高津川によって形成された低平地を錦川が侵食している様子 錦川水系深谷川

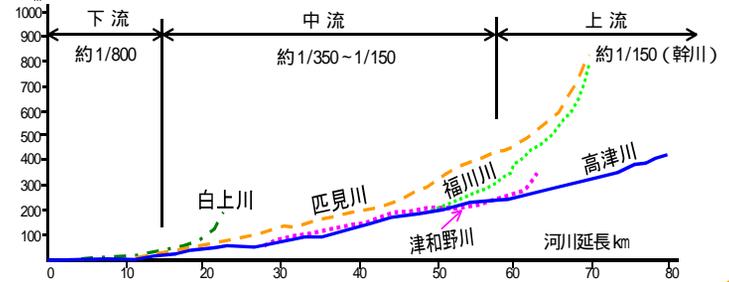
高津川本川の河床勾配(源流域の勾配は緩やか)

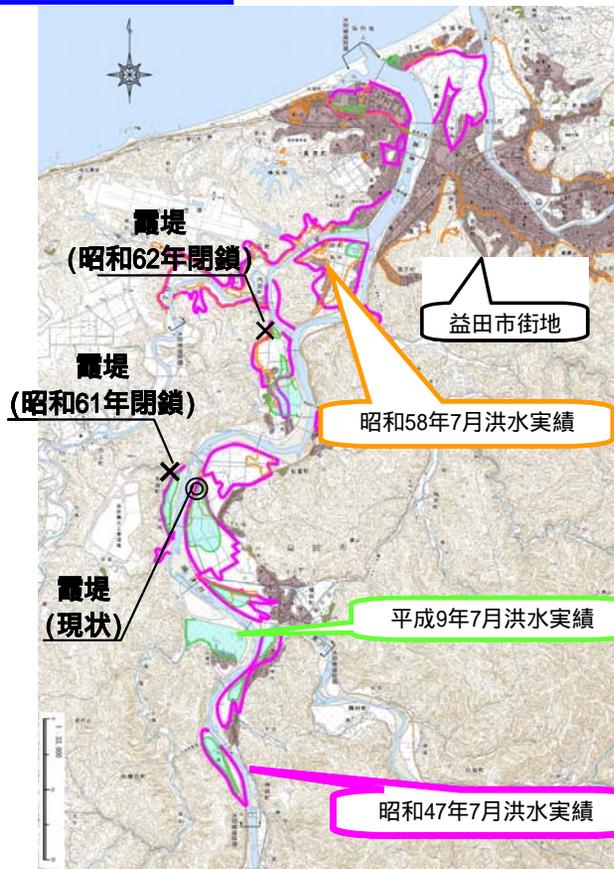
過去の浸水実績

洪水の際には、市街地上流部の耕作地で浸水氾濫(S58の市街地浸水は益田川が主因)し、遊水機能を果たしたので市街中心部の被害を軽減

昭和47年7月洪水時には直轄管理区間に霞堤が3ヶ所存在し、遊水機能を果たしたが現在は1ヶ所

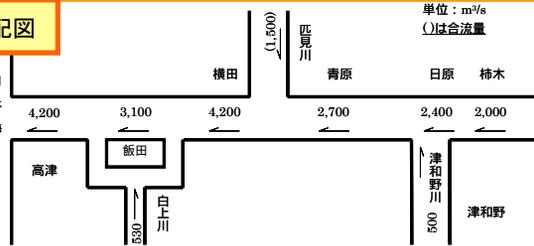
工実流配図

工事実施基本計画の概要 (S43策定)

基準地点：高津

対象降雨：昭和18年9月実績:313mm/2日

基本高水のピーク流量：4,200m³/s

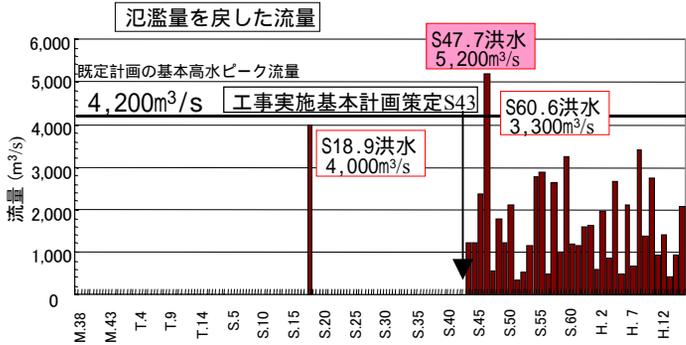
高角地点 年最大流量

昭和47年7月に既定計画を上回る洪水が発生

昭和47年7月豪雨は既定計画の基本高水流量4,200m³/sを大きく上回り約5,200m³/s(高角地点)

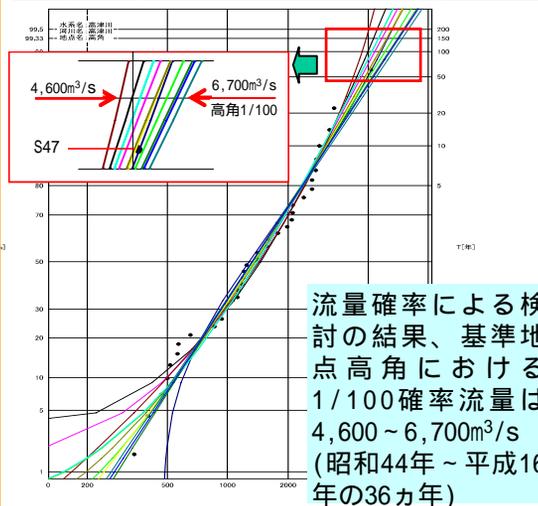
流量確率による評価

確率分布モデル	1/100流量 (m ³ /s)
—	Exp 指数分布	5,800
—	Gumbel グンベル分布	5,000
—	SqrtEt 平方根指数型最大値分布	6,100
—	Gev 一般化極値分布	5,400
—	LP3rs 対数ピアソン 型分布(実数)	4,600
—	LogP3 対数ピアソン 型分布(対数)	5,700
—	Iwai 対数正規分布(岩井法)	5,700
—	Ishi Taka 対数正規分布(石原・高橋法)	5,200
—	LN3Q 3母数対数正規分布(クオンタイル法)	6,300
—	LN3PM 3母数対数正規分布(積率法)	5,200
—	LN2LM 2母数対数正規分布(L積率法)	6,700
—	LN2PM 2母数対数正規分布(積率法)	6,400

流量確率による検討の結果、基準地点高角における1/100確率流量は4,600~6,700m³/s(昭和44年～平成16年の36ヵ年)

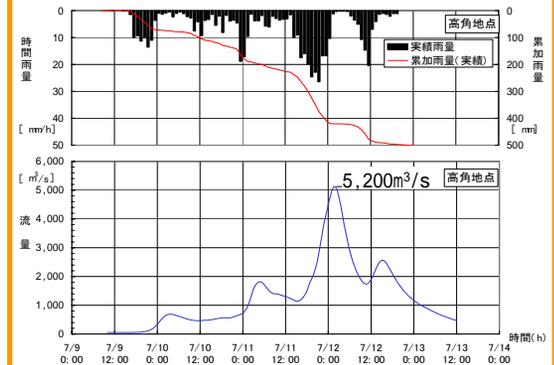
実績流量

昭和47年7月洪水の氾濫戻しの実績流量は5,200m³/s

雨量確率手法による検討、流量確率手法による検証、既往洪水の実績から、基本高水のピーク流量5,200m³/sは妥当

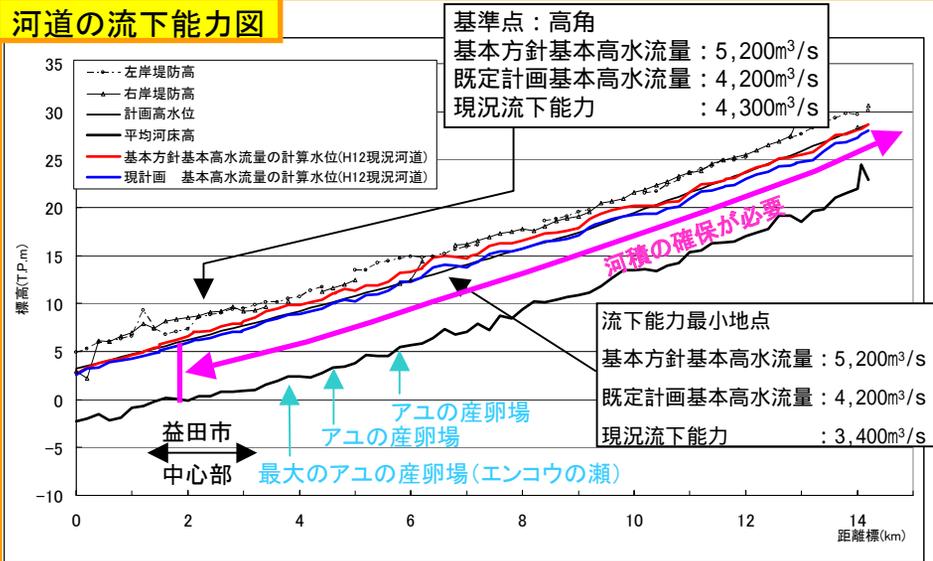
河道の流下能力図

河道の流下能力は、既定計画の計画流量を一部区間を除き概ね満足しているものの、基本方針の検討流量では不足

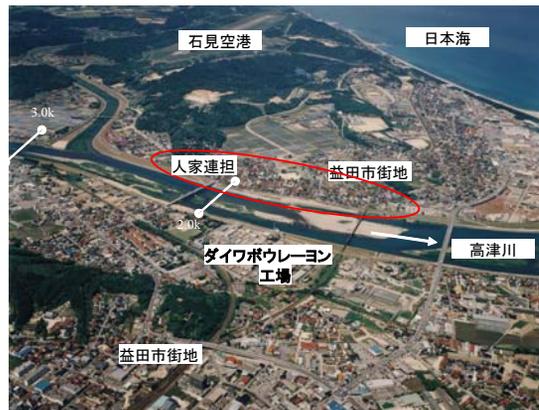
高津川下流部 益田市街地の状況

引堤も含め、河積を拡大する余裕が最も少ないのは下流部の益田市街地

益田市街地では、左岸側は人家連担、右岸側は益田市の基幹産業である紡績工場により引堤は困難であるため、現在の川幅で最大限掘削を実施

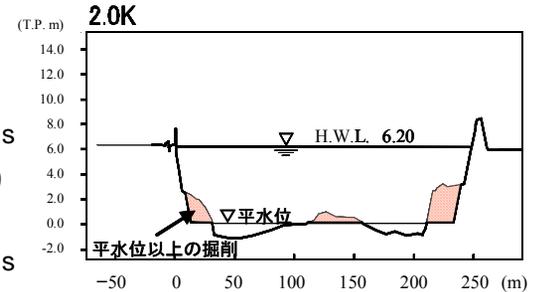
○益田市街地<2.0k地点>

- ・現状の流下能力4,300m³/s
- ・平水位以上の掘削により
- 追加掘削可能 +600m³/s
- ・河道掘削後の流下能力

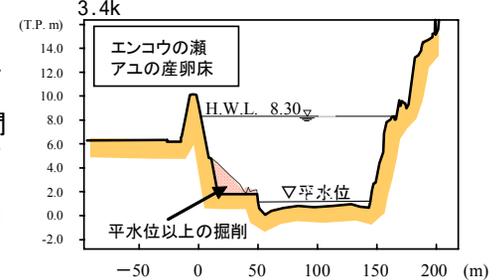
アユの産卵床への影響を検討

- ・アユの産卵床が存在する区間において平水位以上で掘削することにより4,900m³/sの流下能力を確保するとともに、産卵床への影響を最小限

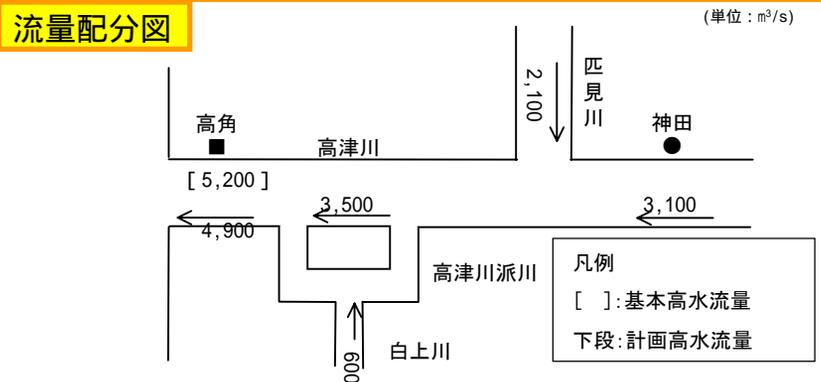
流量配分図

- 基本高水のピーク流量のうち、4,900m³/sを河道に配分
- 残りの300m³/sについては、流域の遊水機能を生かした洪水調節施設により対応

流域内の洪水調節施設で300m³/sを調節

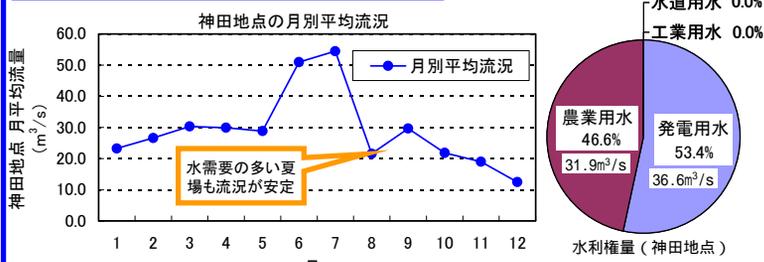
安定した流況と水利用

- ・高津川からの取水は主に農業用水と発電用水
- ・流況が安定しており、過去に渇水被害は報告されていない

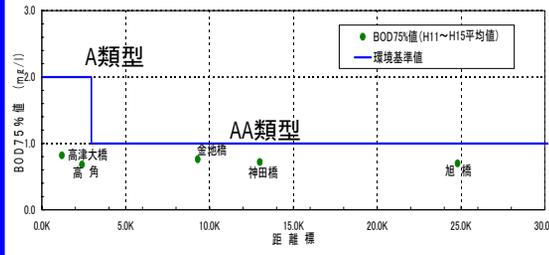
上下流通して良好な水質

- ・中国地方整備局管内の1級水系で1位、全国7位(H15)
- ・いずれの地点も近年は0.5mg/lで、極めて良好

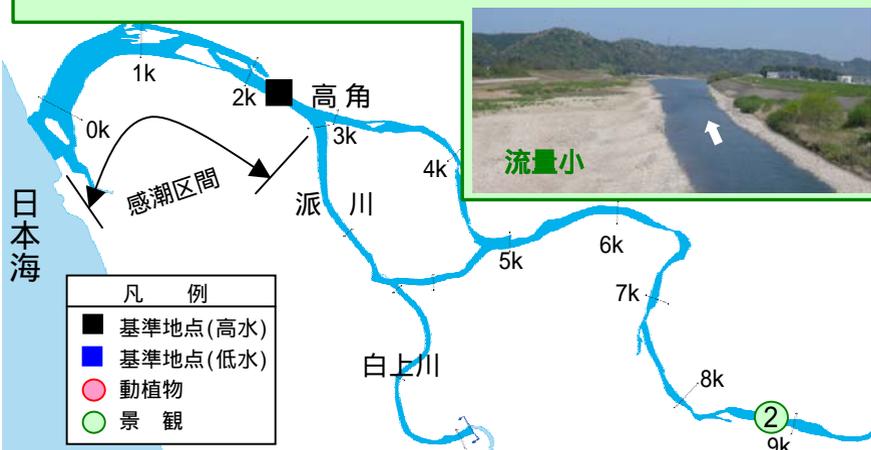
景観【金地橋下流】

必要流量3.9m³/s

- ・流量規模(4ケース)の異なるフォトモンタージュを作成
- ・アンケートを実施し、50%以上の人が満足する流量を設定

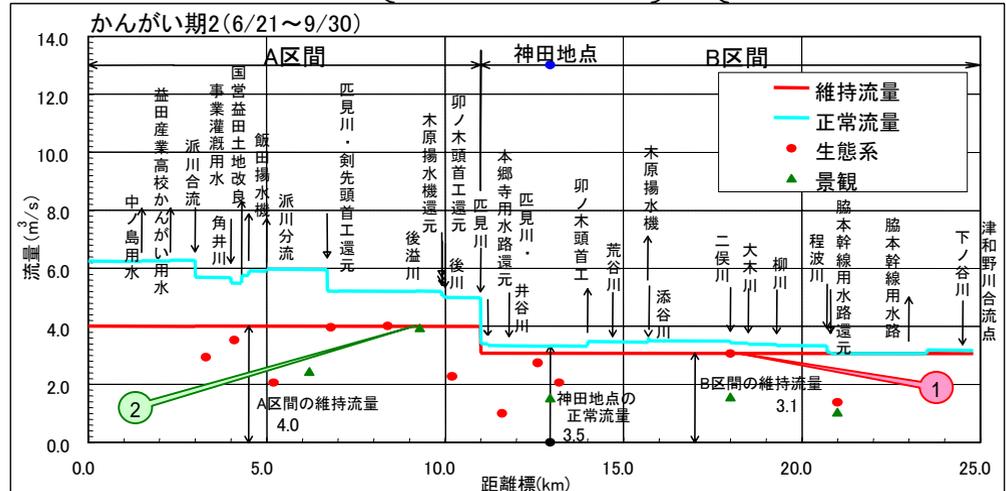
正常流量(かんがい期2)の例

【正常流量の設定】神田地点の正常流量は、次のように設定。

正常流量 (概ね4m³/s)

維持流量 (3.1m³/s)

水利流量 (0.4m³/s)

下小瀬橋地点の動植物の保護からの必要流量

下小瀬橋地点から神田地点間の水収支考慮後の水利流量

その他の期間も検討し、神田地点における正常流量は、

非かんがい期1(1/1-3/31): 3.5m³/s かんがい期1(4/1-6/20): 3.3m³/s 非かんがい期2(10/1-12/31): 3.5m³/s

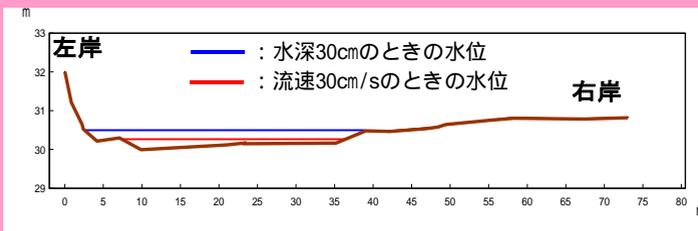
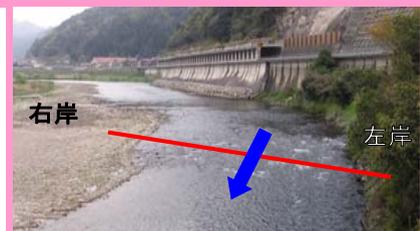
動植物の生息地・生育地の状況【下小瀬橋上流の瀬】 必要流量3.1m³/s

- ・サクラマス・サケの移動水深、ウグイ・ニゴイ産卵水深の30cmを確保するために必要な流量を設定

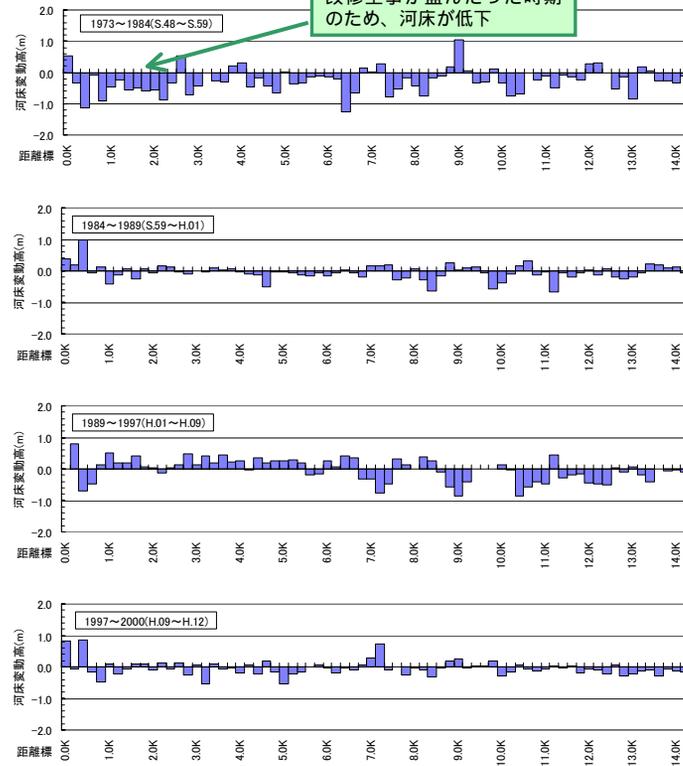
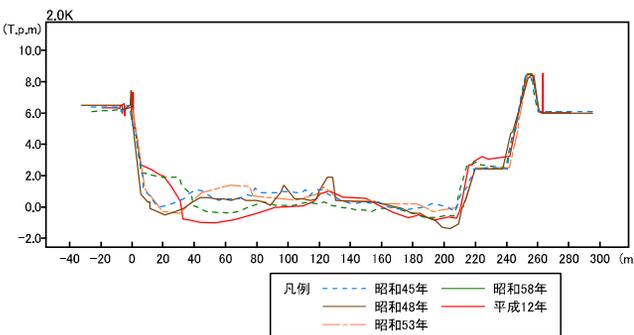
河道部

・高津川は全川にわたって河床変動が少なく安定

改修工事が盛んだった時期のため、河床が低下

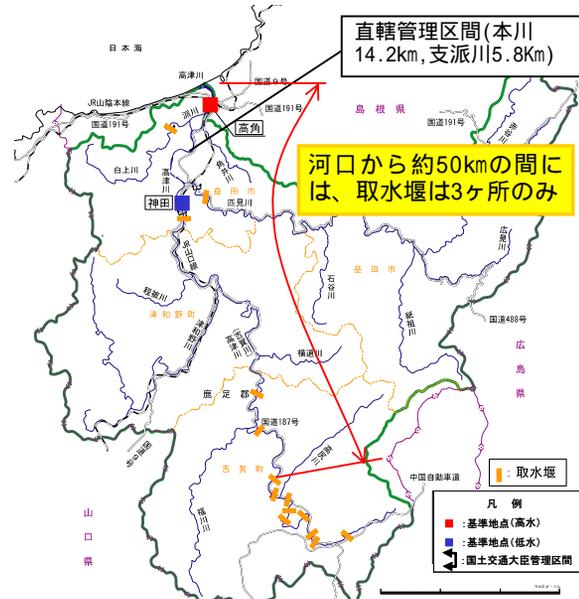
横断工作物

・流域内に堰等の横断工作物の少ない川
・河口から本川50km間に横断工作物はわずか3箇所

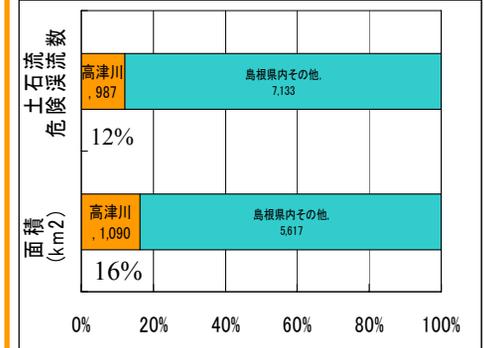
土石流危険渓流の県内で占める割合

流域内の土石流危険渓流 987箇所 (島根県内 8,120箇所)

・島根県内では流域に占める砂防施設数も少ない。

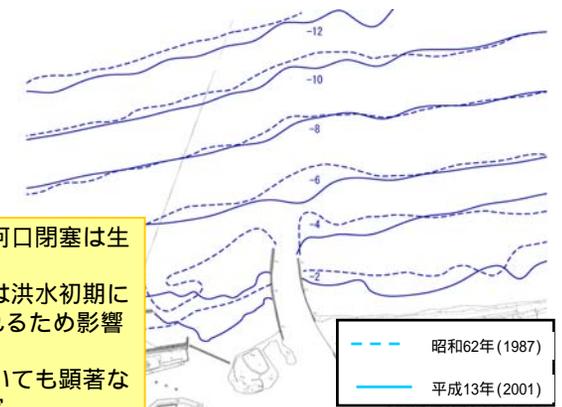
河口部

・導流堤により河口閉塞は生じていない。
・左岸河口砂州は洪水初期にフラッシュされるため影響はない。
・海岸地形においても顕著な変化はなく安定
