# 九頭竜川水系の流域及び河川の概要

## (案)

平成17年12月12日  
国土交通省 河川局

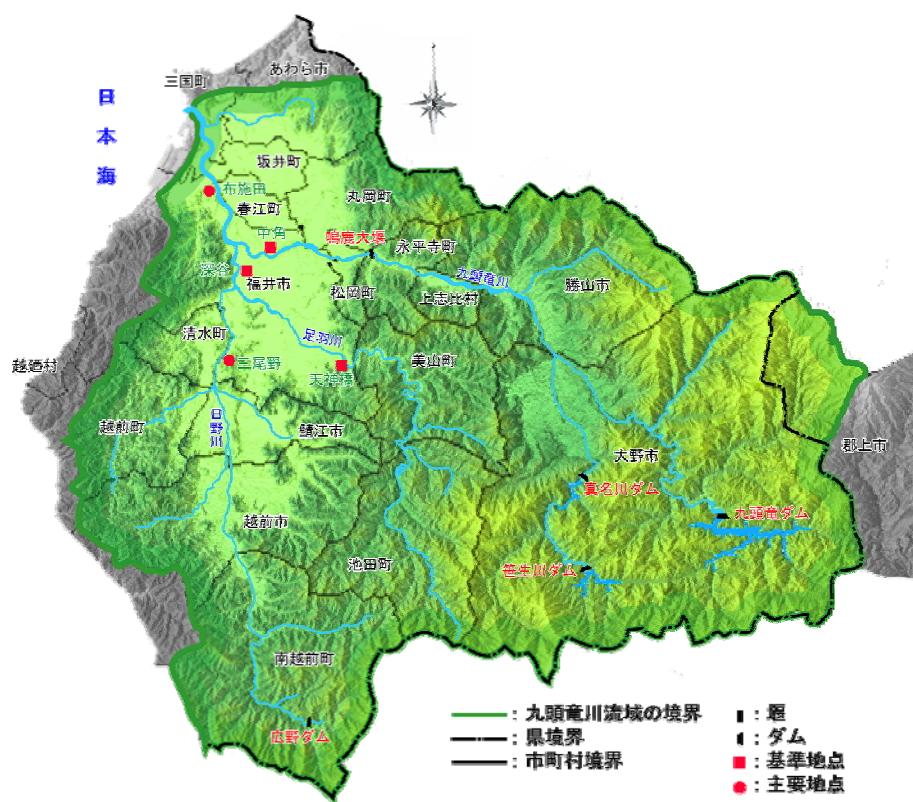
図 1-1 九頭竜川流域の概要

九頭竜川は、その源を福井県と岐阜県の県境の油坂峠(標高 717m)に発し、石徹白川、打波川等の支川を合わせ、大野盆地に入り真名川等の支川を合わせ、福井平野（越前平野）に出て福井市街地を貫流し日野川と合流、その後は流れを北に変え日本海に注ぐ、幹川流路延長 116km、流域面積 2,930km<sup>2</sup>の一級河川である。

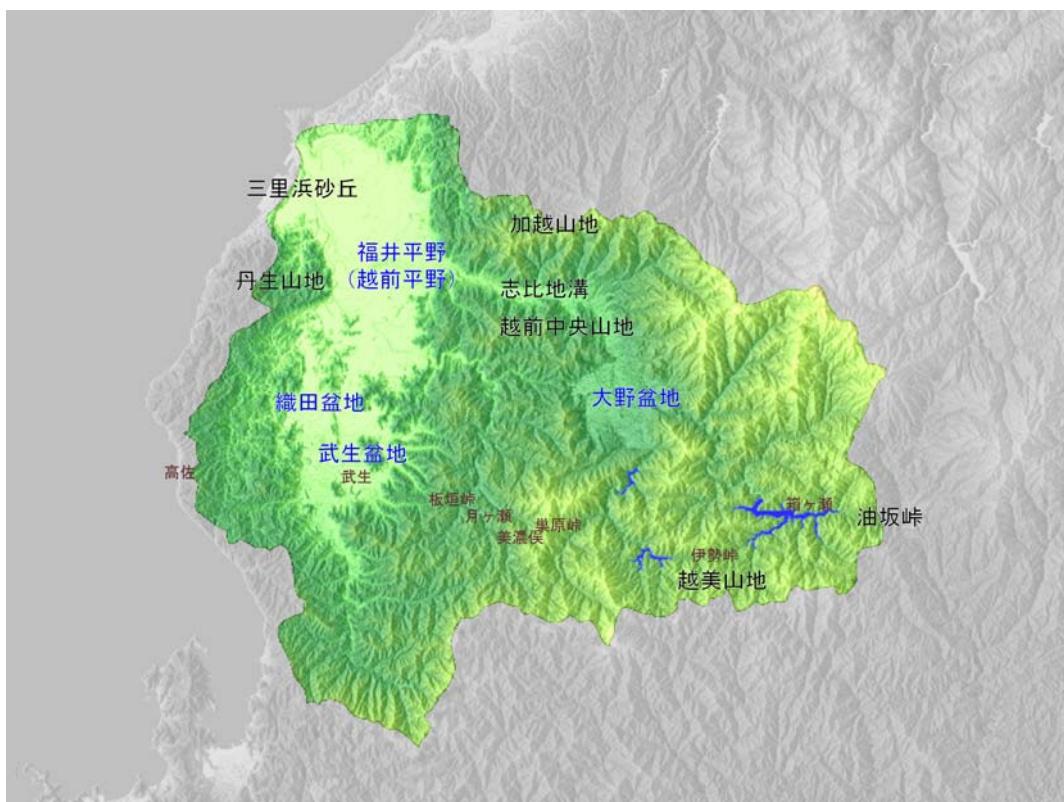
図1-2 九頭竜川流域の地形図(福井河川国道事務所作成資料)

九頭竜川流域は、加越山地、越美山地、越前中央山地、丹生山地に東・西・南の三方を囲まれ、河口には三里浜砂丘が発達している。

九頭竜川流域を九頭竜川本川流域、日野川流域、足羽川流域の3つに大きく区分すると、本川流域は全流域の中央部および東部を占め、日野川流域は西部と南部、さらに足羽川流域は両流域の中間部をその流域としている。そして、それぞれの流域は、合流部を扇の要とした扇状を成している。

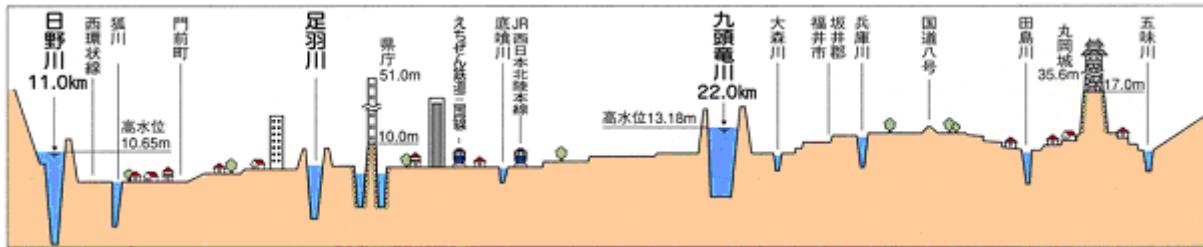
図1-3 地盤面と河川水位の比較図(福井河川国道事務所作成資料)

また、以下の図のように福井市周辺の平野部は、九頭竜川、日野川、足羽川などの洪水時の河川水位より低い位置にあり、氾濫時には甚大な被害が予想される。

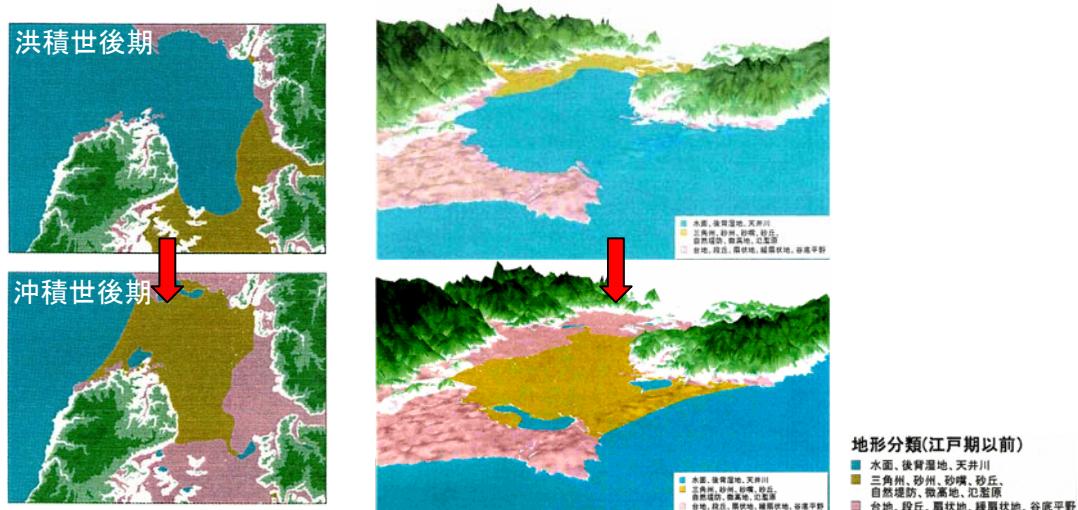
図1-4 福井平野の変遷(福井河川国道事務所作成資料)

こうした特徴をもつ福井平野では、沖積層が平均30mの厚さを成しており、沖積層の基底には埋没された谷地形が見られる。縄文海進により次第に埋積された福井平野北部は、沖積氾濫原性の地層により構成されている。

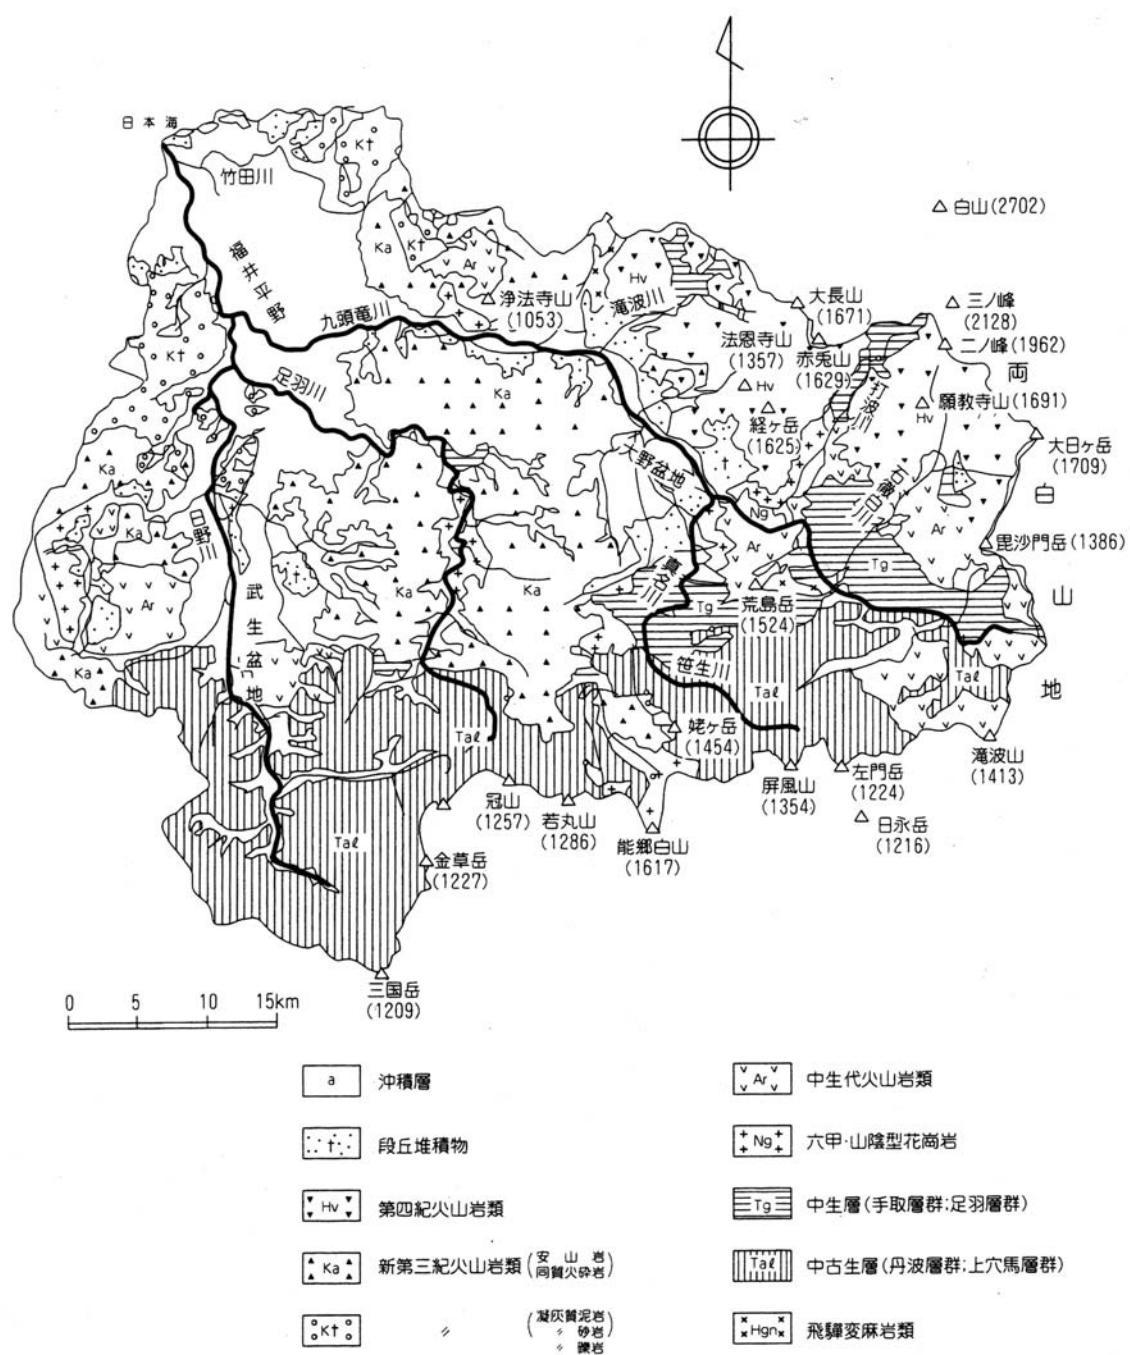
図1-5 九頭竜川流域の地質（出典：九頭竜川一直轄事業のあゆみ）

流域の地質は、油坂峠から西方に箱ヶ瀬～伊勢峠～巢原峠～美濃俣～月ヶ瀬～板垣峠～武生を経て、日本海岸の高佐に至るほぼ東西に連ねた線を境にして、南側には主として二畳・石炭紀に属する非変成岩古生層（丹波層群）が分布しているのに対して、北側には飛騨変麻岩を基盤として、その上にジュラ紀～白亜紀に属する中生代の手取層群、足羽層群が広く被覆している。

図1-5に九頭竜川流域の地質図を示す。

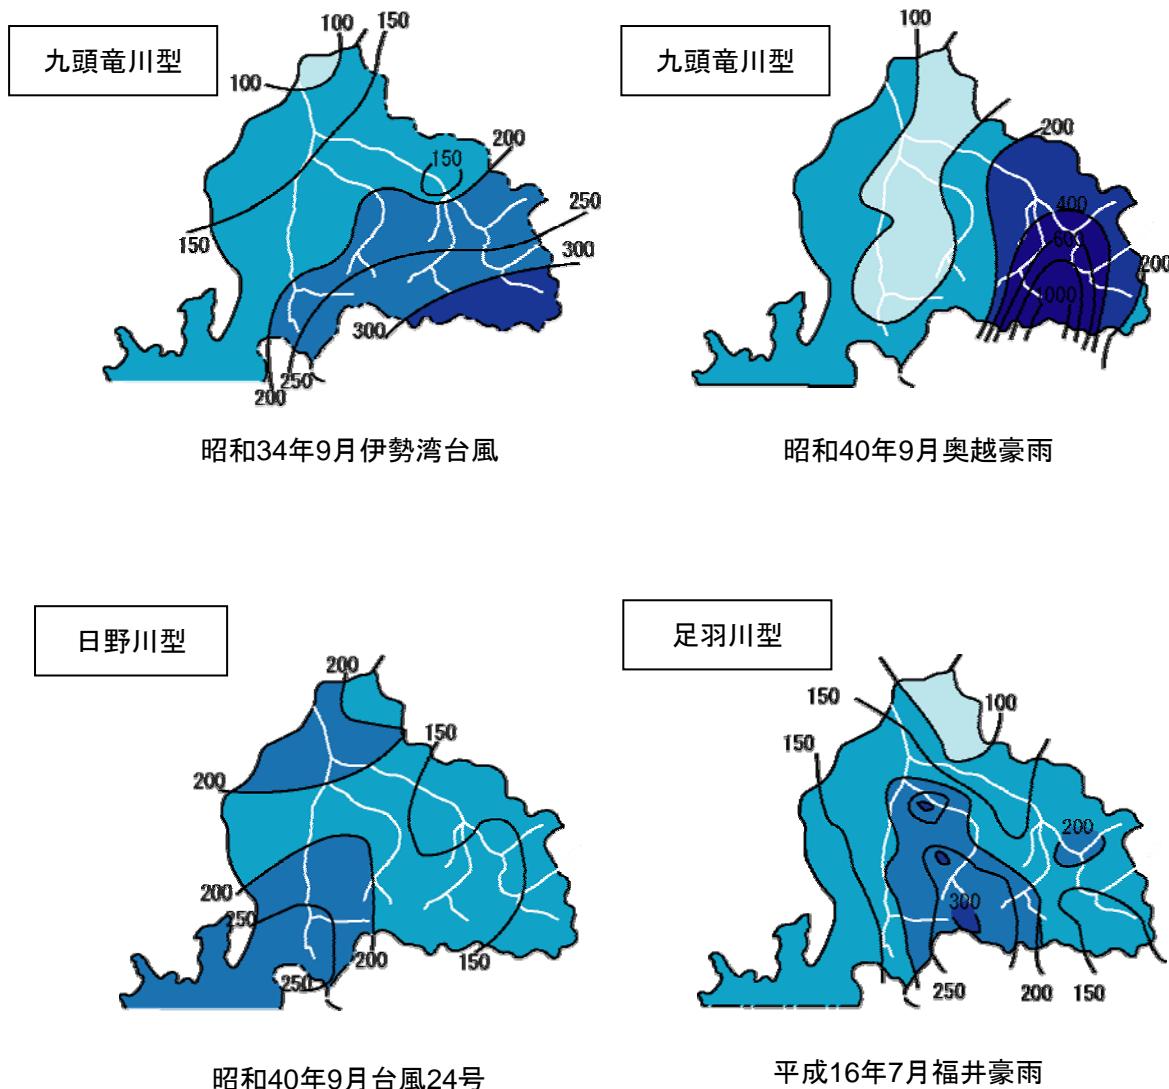
図1-9 様々な降雨パターン（福井河川国道事務所作成資料）

降雨ごとでは、九頭竜川、日野川、足羽川それぞれの流域で降雨が多くなるような様々なパターンが発生する。

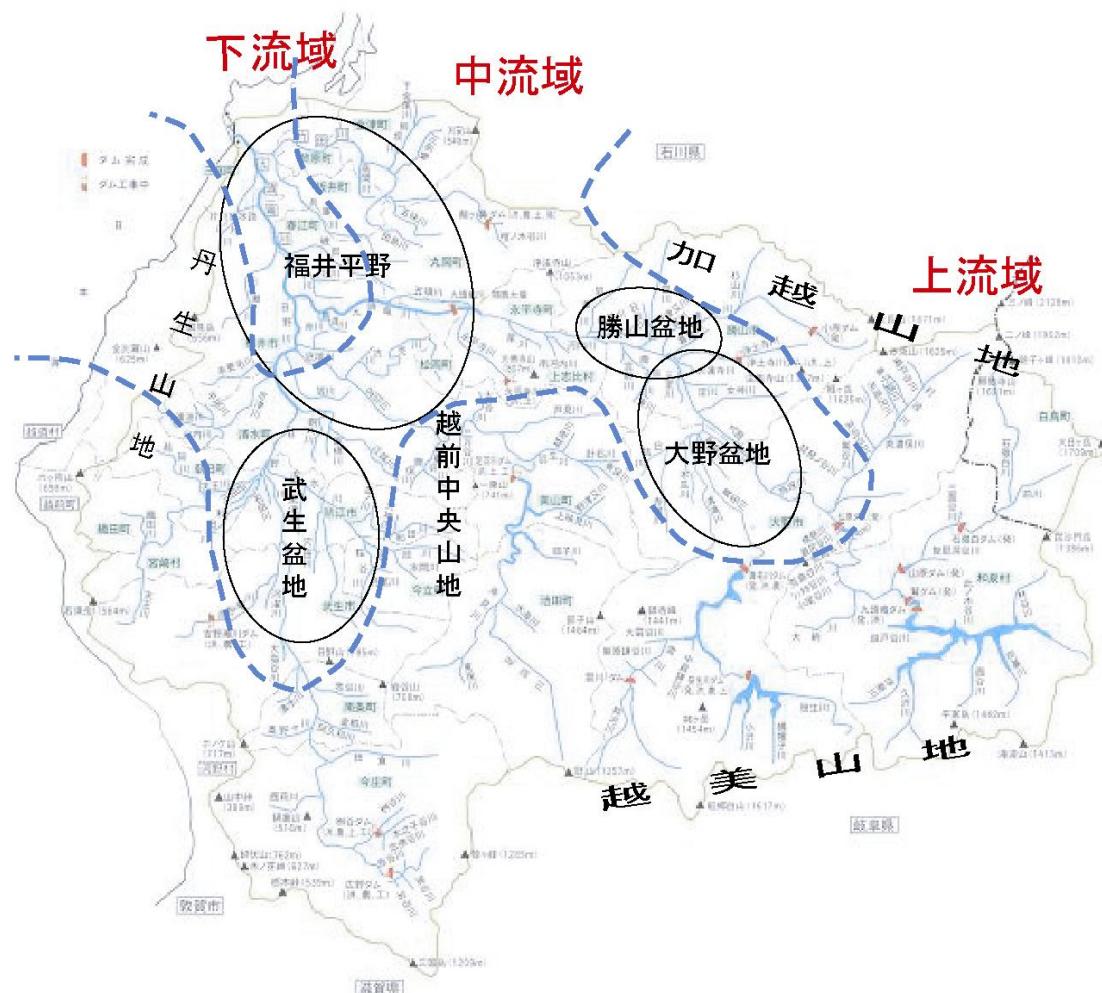
図 2-1 九頭竜川における河川環境区分

九頭竜川流域は、加越山地、越美山地、越前中央山地、丹生山地に東・西・南の三方を囲まれ、河口には三里浜砂丘が発達しており、全流域の中央部及び東部を占める九頭竜川本川流域、西部、南部を占める日野川流域、その中間部に位置する足羽川流域からなる。流域の一部は昭和37年に白山国立公園に指定されている。河床勾配は下流部の感潮区間では約 $1/6,700$ ～ $1/5,100$ と緩勾配であるがその上流の山間部までは $1/2,800$ ～ $1/100$ 程度と急変し、山間部は渓流となり豊かな自然環境が形成されている。

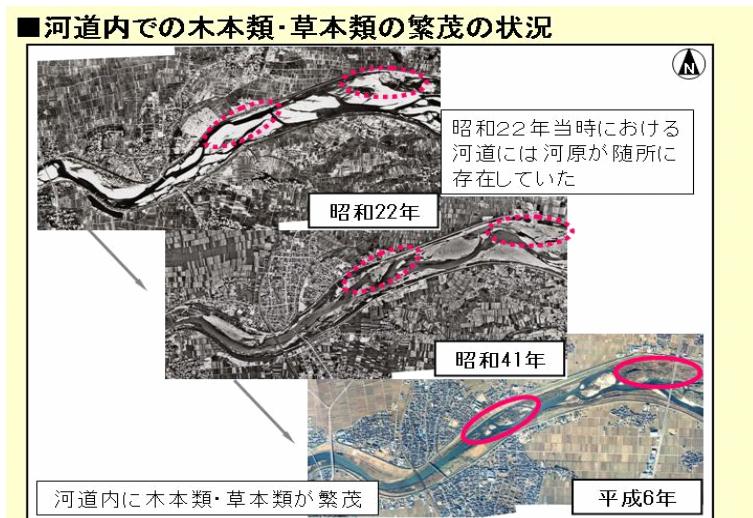
図 2-2 河道内での木本類・草本類の繁茂状態

一方で、「昔は石がごろごろしていたが、今はヤナギ類やヨシ及び陸生の植物が優占し、九頭竜川らしさがなくなった」等の意見もあり、植物の繁茂によって、九頭竜川らしい河川景観が消失している個所も出現するようになっている。

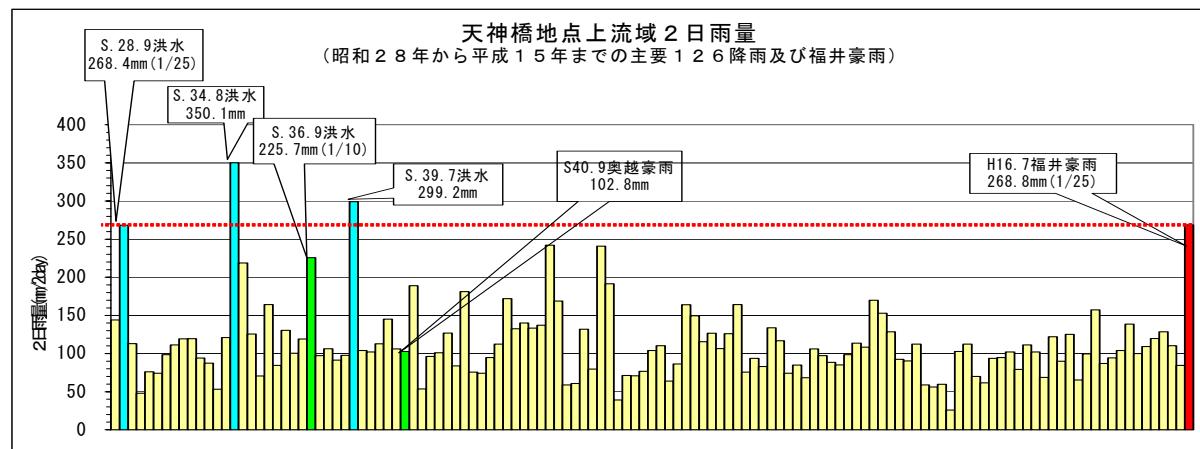
天神橋上流の 2 日雨量を過去の雨量と比較すると、昭和 28 年 9 月洪水とほぼ同程度で戦後第 3 位に相当する。

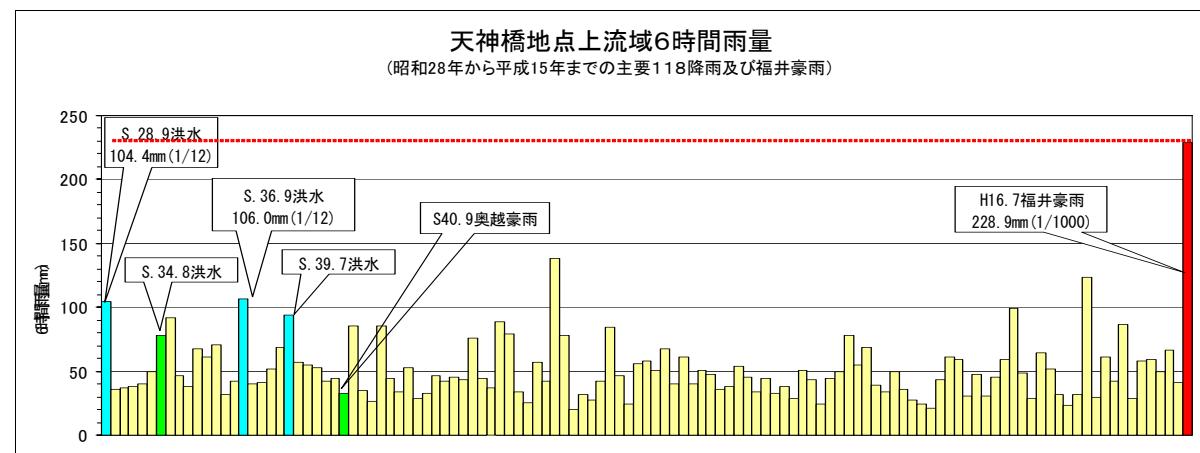
6 時間雨量で比較すると、戦後最大規模となる。

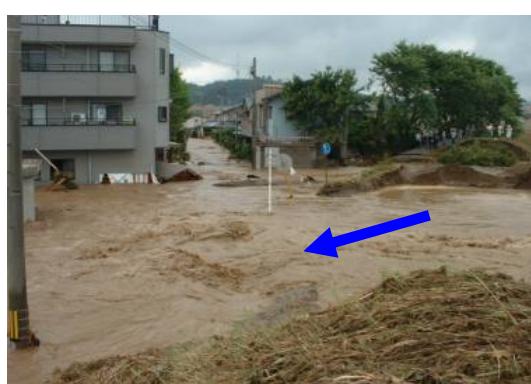
破堤部の状況（福井市春日）

天神橋地点では、昭和 51 年の観測開始以来の最大流量を記録した。この洪水によって、足羽川左岸側では約 900m の範囲で越水し、その後左岸 4.6k 付近で堤防が破堤した。

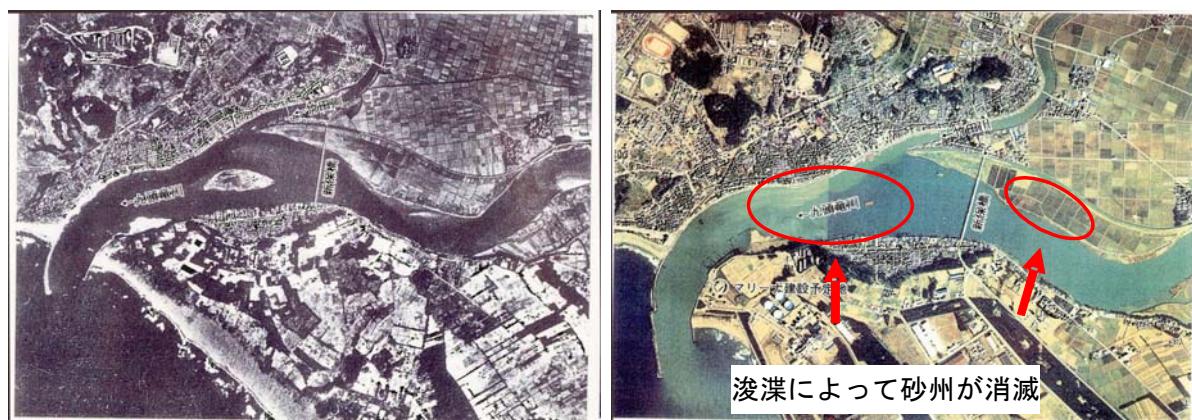
図4-2 昭和30年代以降の河道浚渫

しかし、その直後の同年 9 月には台風 13 号による洪水によって、日野川右岸足羽川合流点直下  
さぶろうまる の福井市三郎丸地先をはじめ多くの箇所で破堤氾濫が生じ、大被害が発生した。そこで、昭和 30  
年に九頭竜川再改修計画を策定し、計画高水流量を日野川の みおの 三尾野地点で  $2,040\text{m}^3/\text{s}$ 、足羽川の  
まえは 前波地点で  $890\text{m}^3/\text{s}$ 、日野川の足羽川合流後の深谷地点で  $2,830\text{m}^3/\text{s}$  と改定し、昭和 31 年に着手、  
日野川の河道掘削を主体とした改修を進めた。

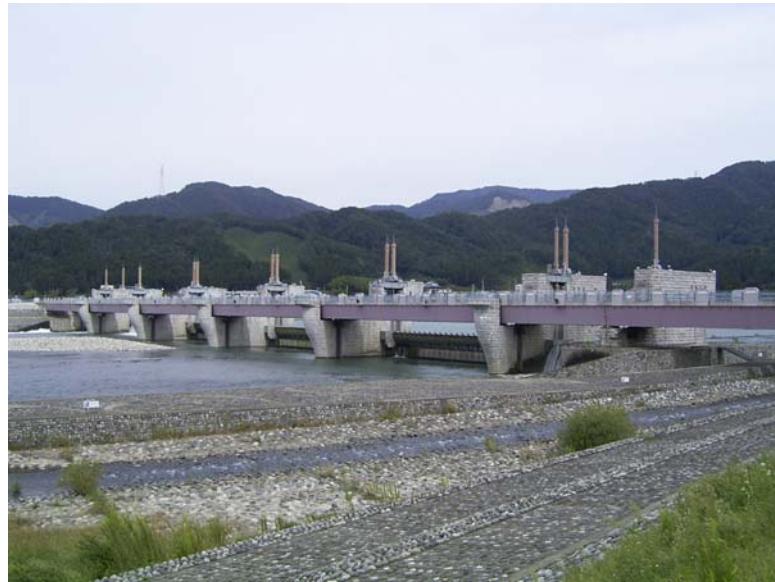
九頭竜川鳴鹿大堰

九頭竜川本川において、老朽化が著しく治水上の支障となっていた旧鳴鹿堰堤を九頭竜川鳴鹿大堰として改築する事業が、平成元年から行われ、平成 16 年 3 月に完了した。

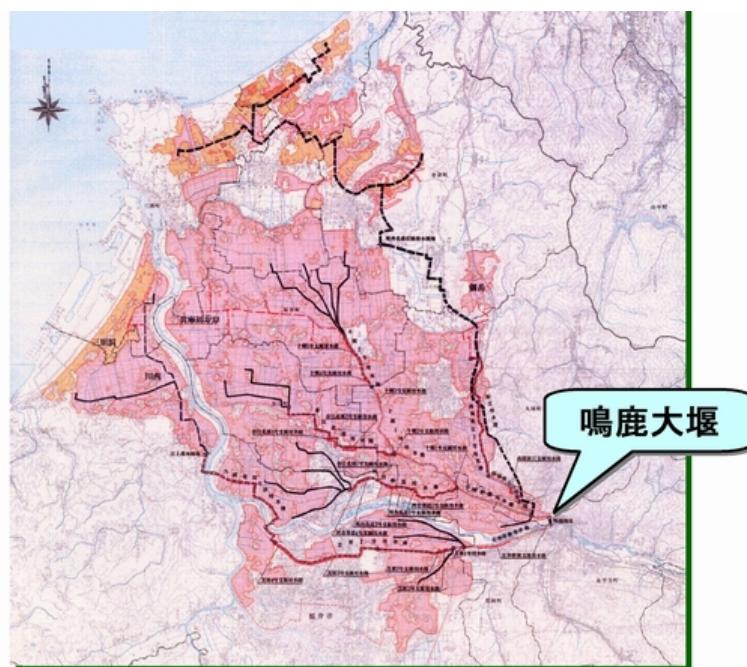
図5-3 鳴鹿大堰のかんがい区域

これらの課題や改善を解決するため、鳴鹿大堰は、多目的ダム事業として、平成元年(1989)に実施計画調査に入り、平成 4 年(1992)に本格的な工事に着手し平成 16 年 3 月に完成している。

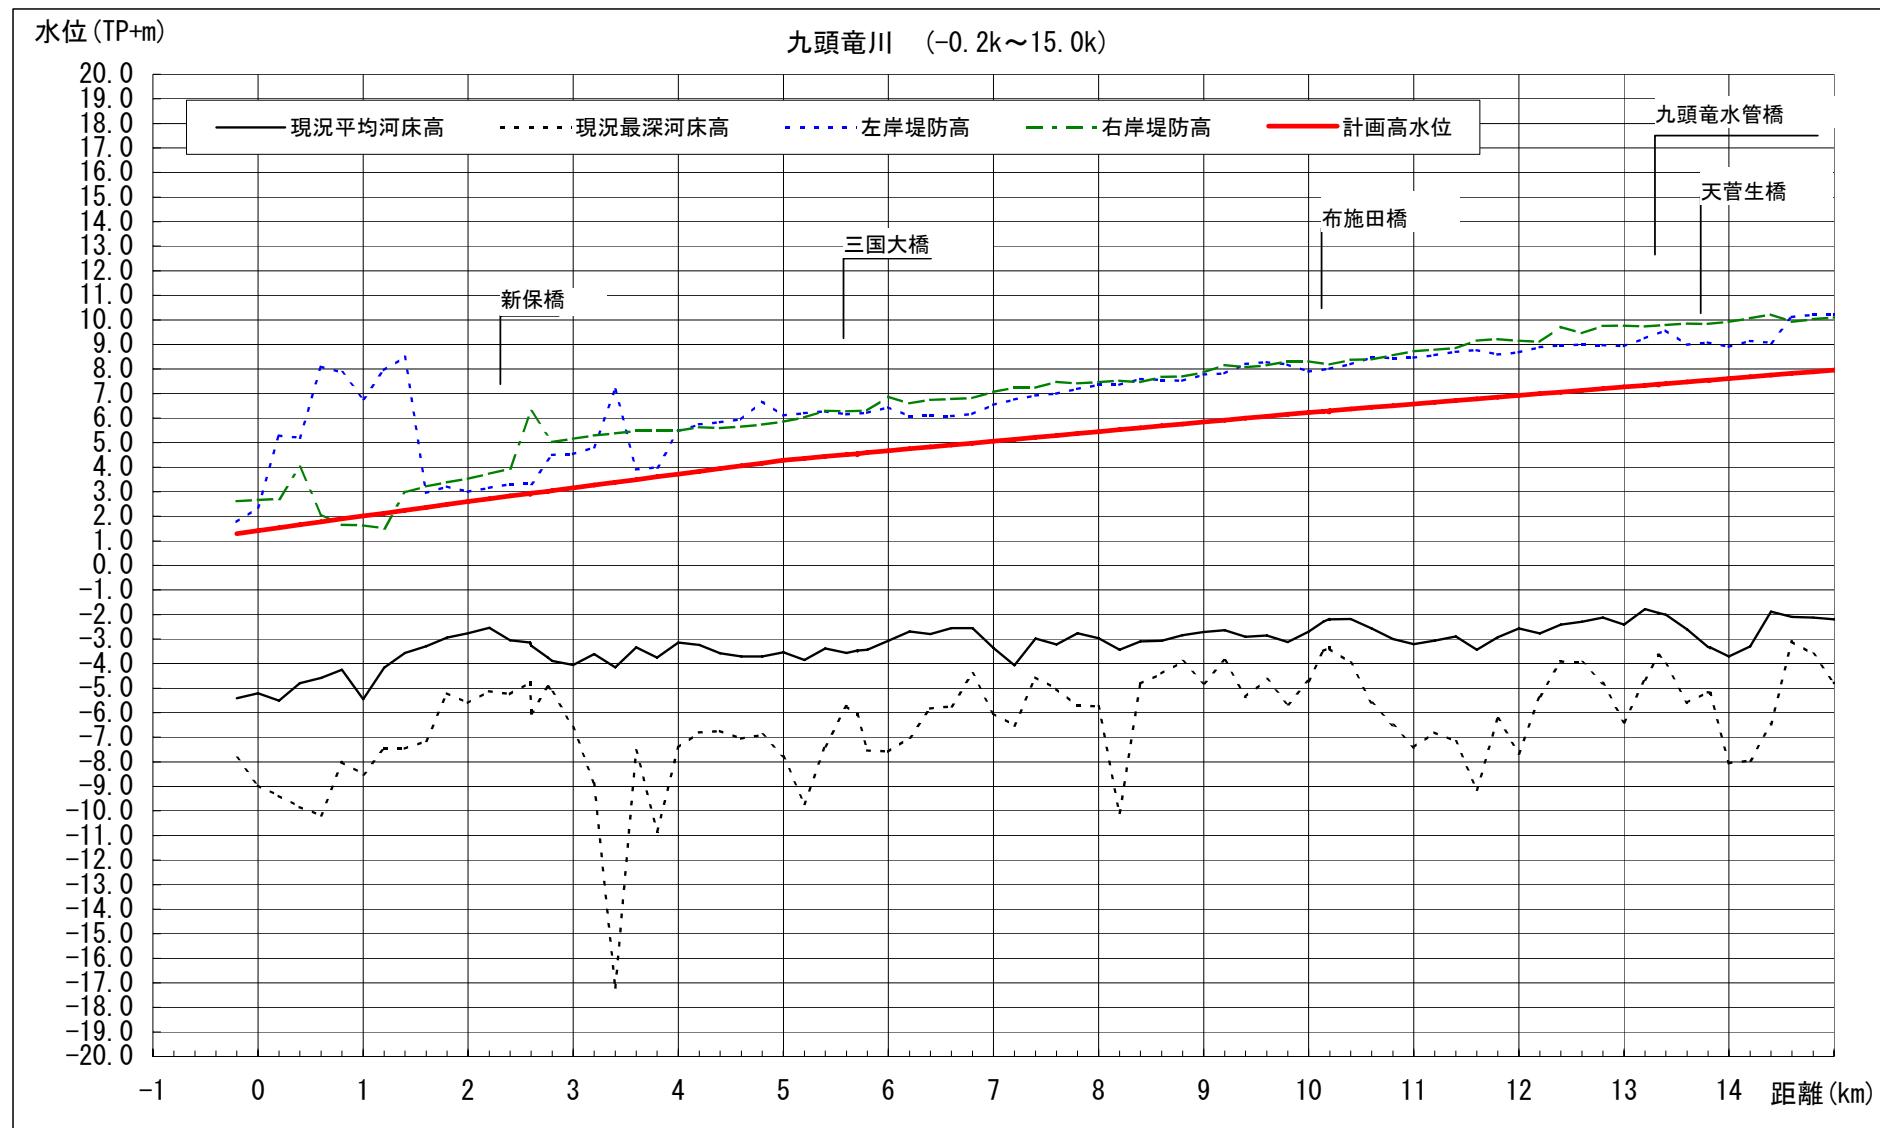
図 8-1 九頭竜川の縦断形 (-0.2 k~15.0 k)

河床勾配は、荒川合流点より上流では 1/100～1/1,000、そこから日野川合流点までは 1/1,100～1/3,300 と緩くなり、そのまま日野川に合流している。

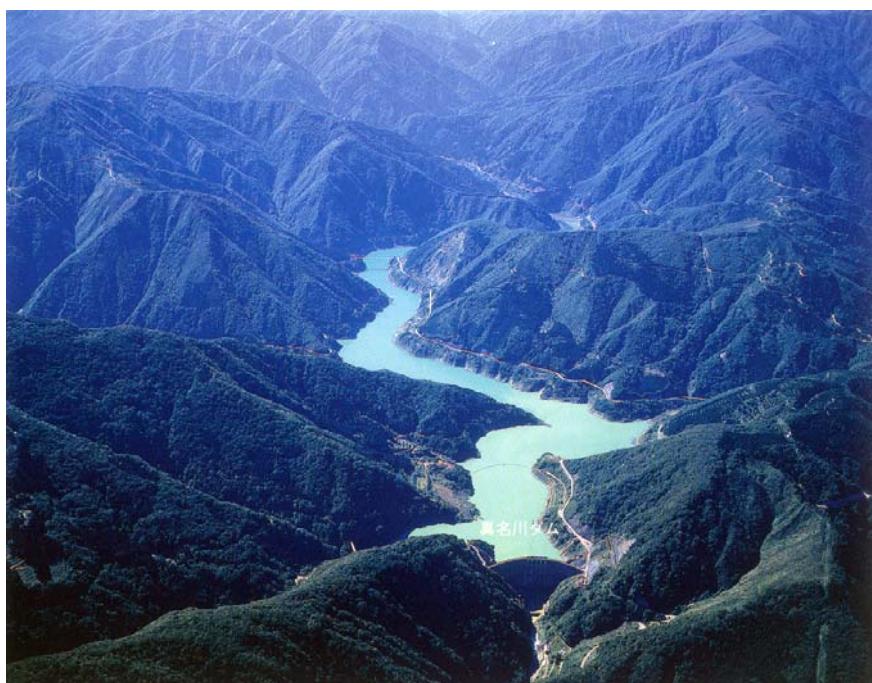
図 8-6 真名川ダム

真名川は福井県と岐阜県の県境越美山地に源を発し、およそ北流して大野盆地にいたり、九頭竜川に合流する。真名川ダム管理区間は、河床勾配約 1/00 以上、川幅約 150m～250m、河床材料は砂・礫で構成され、溪流区間でセグメント M に属する。

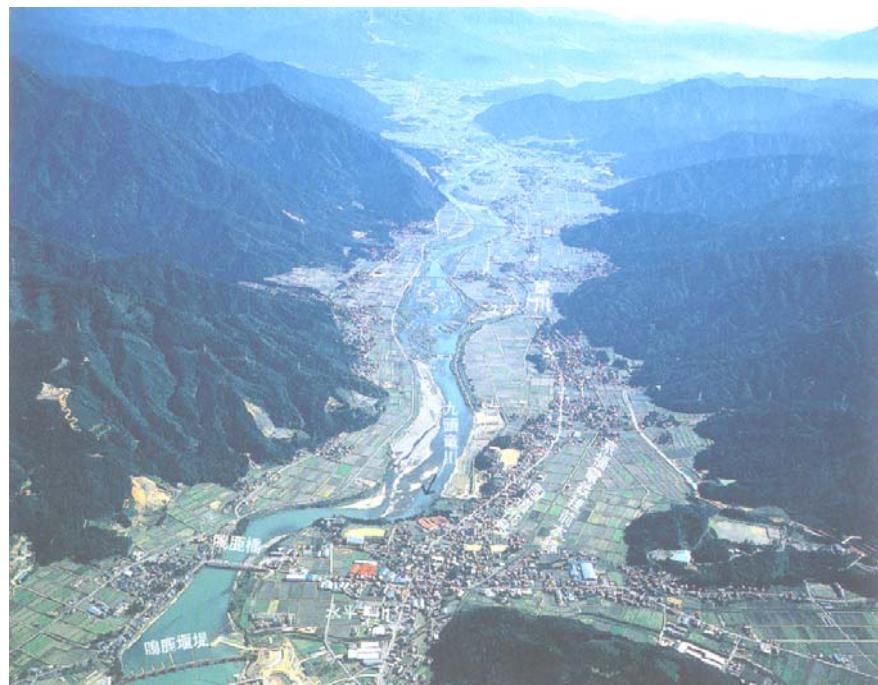
図 8-7 鳴鹿大堰付近

直轄管理区間に入って鳴鹿大堰に至る上流区間は、掘り込み河道となっており、川幅は約 100 ~300mである。堰により常時湛水しており、河床勾配は 1/290 程度、代表粒径は 73mm 程度であり、セグメント 1 に属する区間である。

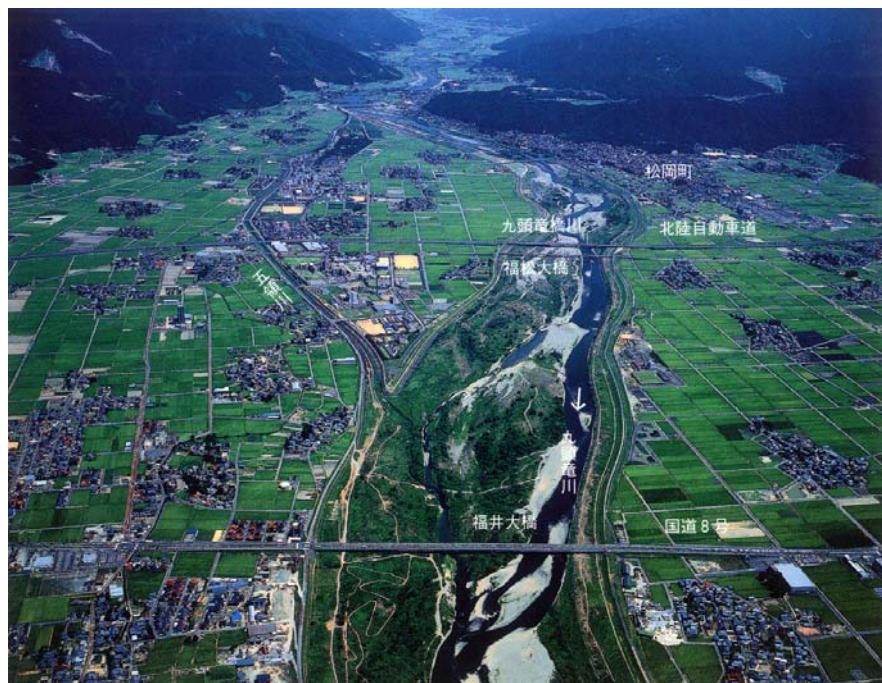
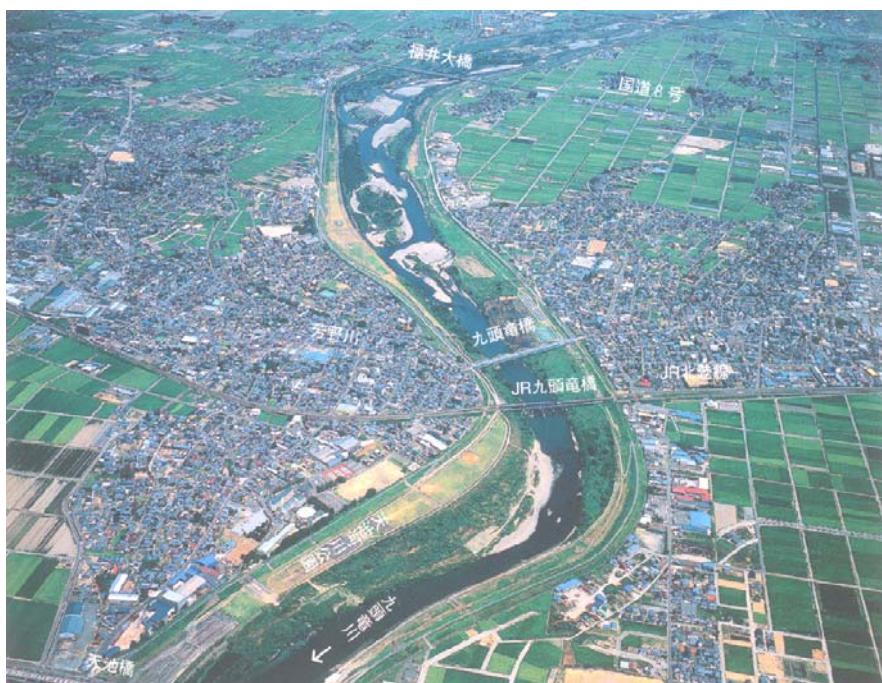
鳴鹿大堰を経て、中角橋に至る中流区間には、九頭竜川橋（北陸自動車道）、福井大橋（国道8号）、JR九頭竜橋（JR北陸本線）等の重要交通路が多数存在している。堤内地では水田、住宅地が多くみられ、築堤はほぼ完了している。川幅は約250～600mあり、濁筋の蛇行に伴い瀬淵が連続し、よどみやたまり場の出現頻度が高い。河床勾配は約1/1,000～約1/290、代表粒径は0.46～73mm程度、セグメントは2-2および2-1に属し、河床には砂礫が多く、砂礫河原が形成されている。

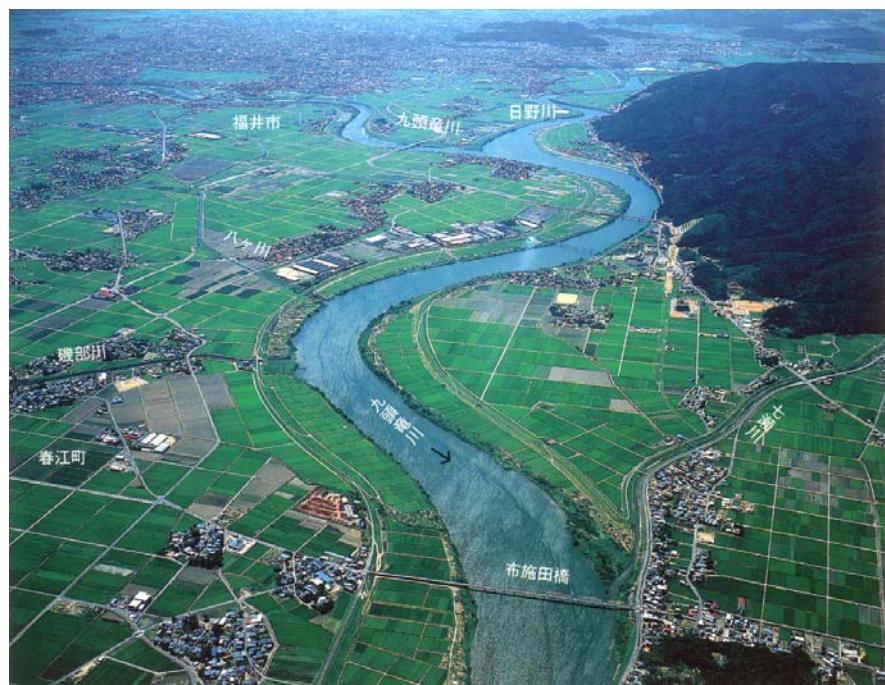
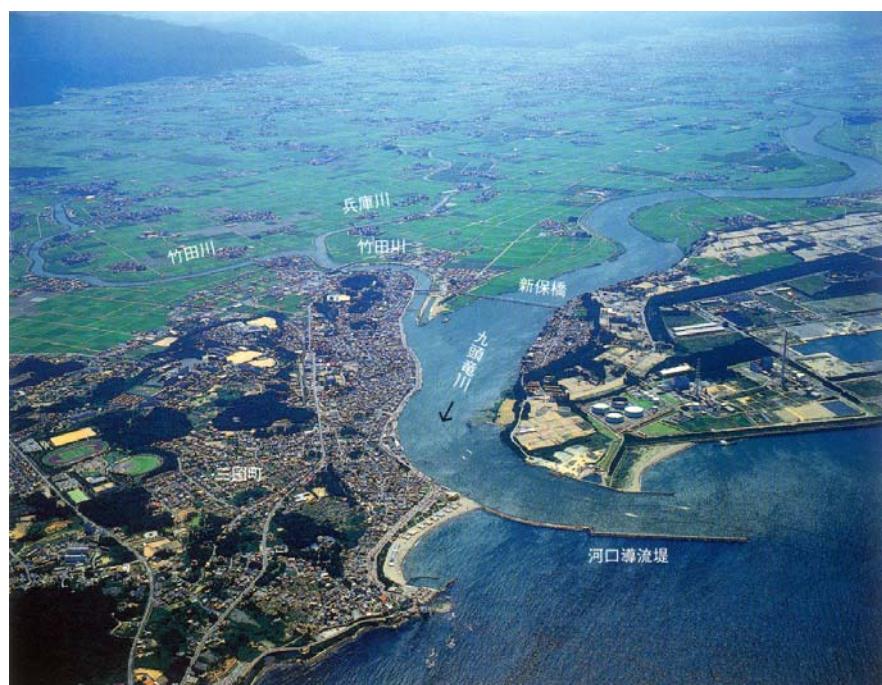
中角橋より、日野川合流点、竹田川合流点を経て、河口に至る下流区間では、ほぼ全区間が感潮区間となっている。堤内地は水田、住宅地が多くみられ、築堤はほぼ完了している。川幅は約250～600mあり、河床勾配は約1/6,7000～1/1,000、代表粒径は0.25～0.46mm程度、河床材料はシルト、粘土等である。セグメントは3もしくは2-2に属し、開放水面が広がり、緩やかな安定した流れが形成されている。

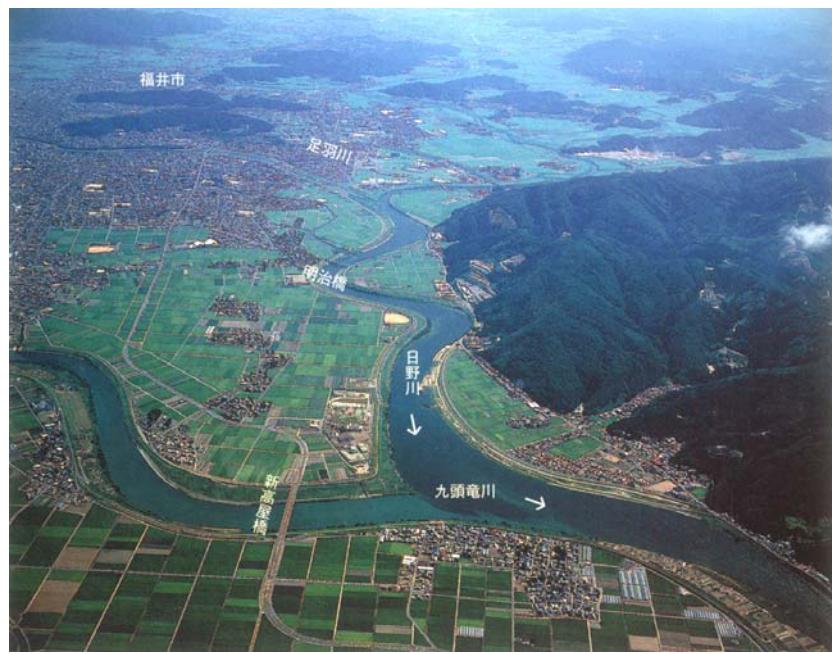
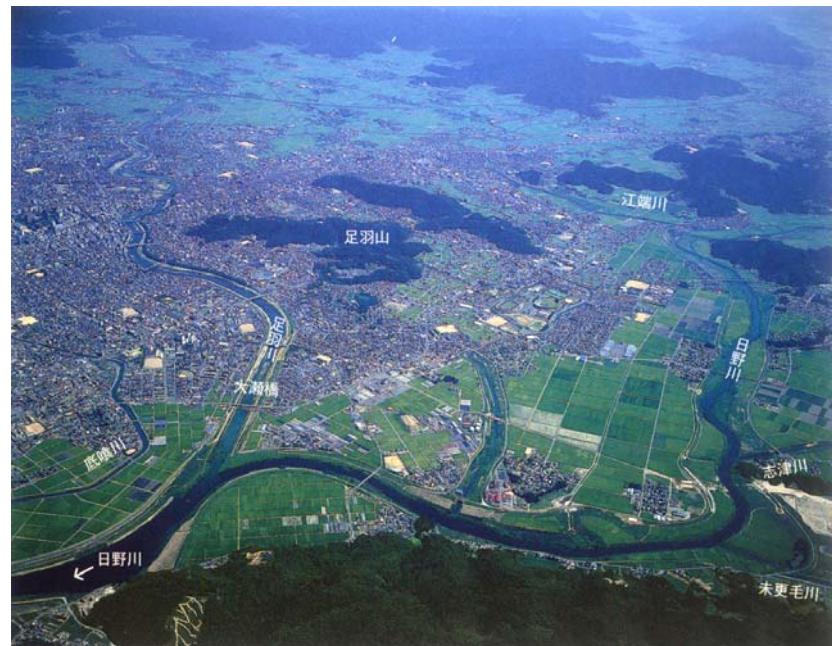
日野川では、九頭竜川との合流点より直轄区間上流端まで、ほぼ全区間が感潮区間となっている。堤内地は水田、住宅地が多くみられ、一部区間で引堤に伴う築堤を実施している。川幅は約150~400mあり、河床勾配は約1/5,.300~1/2,000、代表粒径は0.39~6.89mm程度、河床材料はシルト粘土質である。セグメント2-2に属し、緩やかな安定した流れが形成されている。

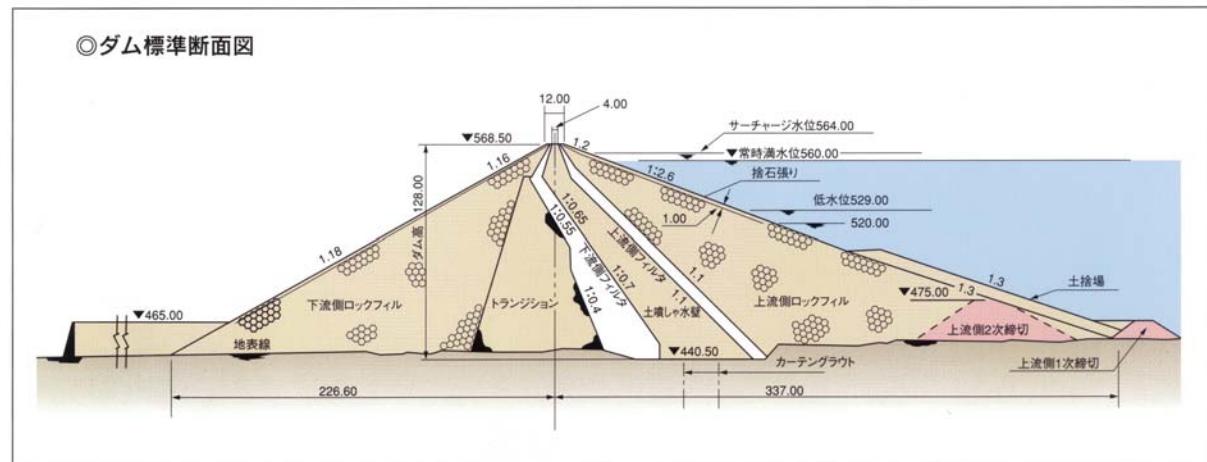
九頭竜ダム本体

河川名	九頭竜川水系九頭竜川
位置	福井県大野市長野
集水面積	184.5km <sup>2</sup>
形式	土質しや水壁型ロックフィルダム
堤高	128m
堤頂長	355.0m
堤頂幅	12.0m
堤体積	6,300,000m <sup>3</sup>
基礎地盤標高	EL 440.50m
ダム天端標高	EL 568.50m

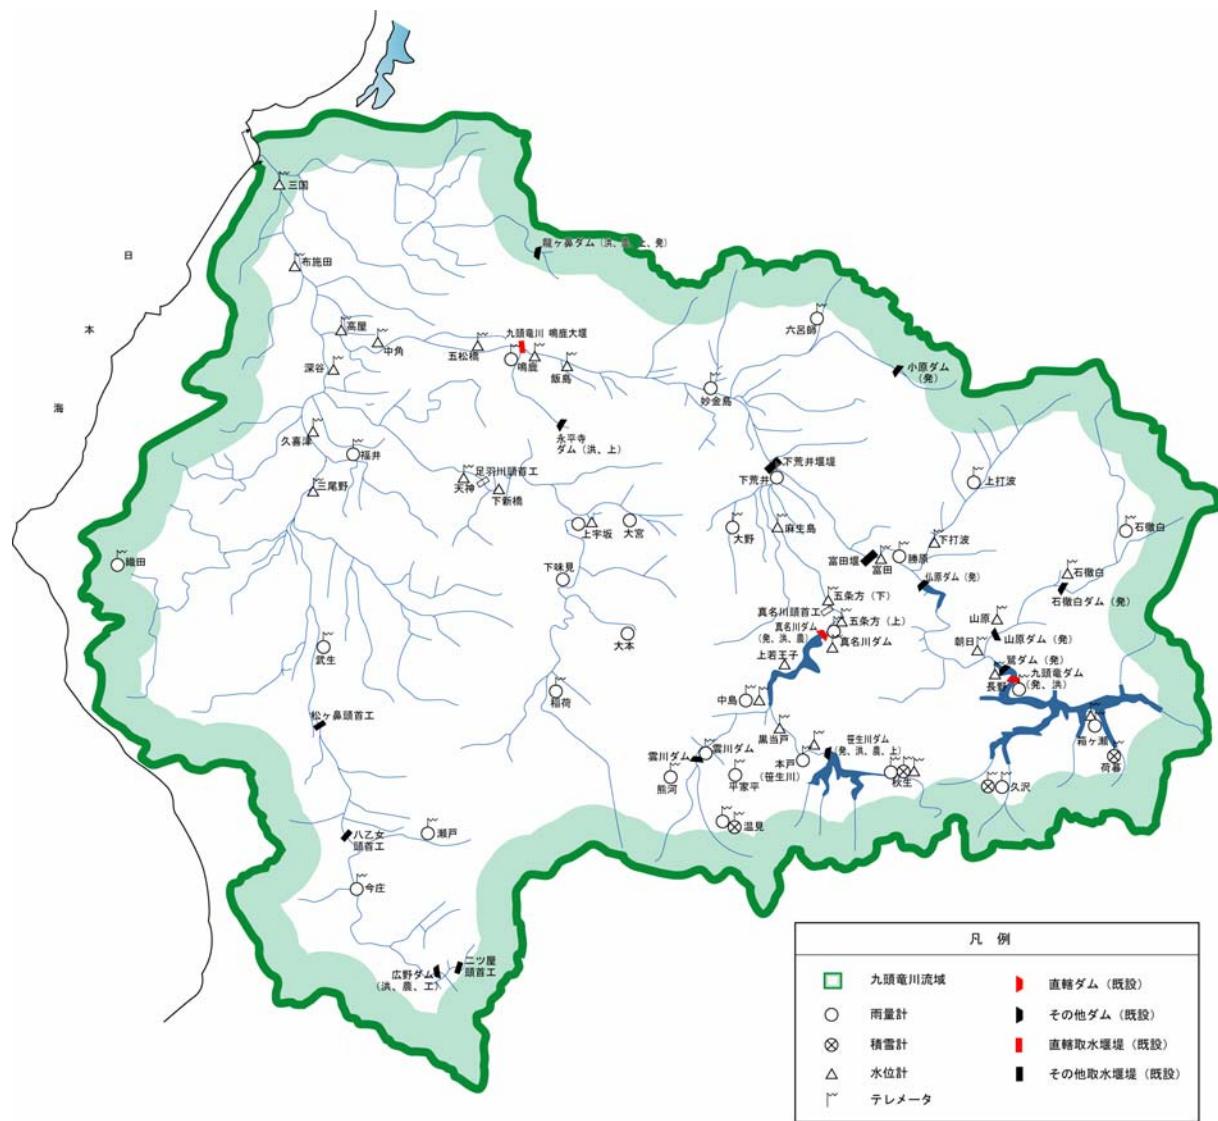
図 9-2 九頭竜川水系の各観測所位置

九頭竜川流域では、雨量観測所 29 箇所（うち 25 箇所がテレメータ）、水位・流量観測所 29 箇所（うち 26 箇所がテレメータ）を設置し、光ファイバー、無線等により迅速に情報収集を行うとともに、これらのデータを使って河川水位予測等を行い、洪水予報や水防活動に活用している。また、河川現況を把握し、地域住民への河川情報の提供、水防活動等に役立てている。
