重信川水系河川整備基本方針

土砂管理等に関する資料（案）

平成18年3月27日

国土交通省河川局

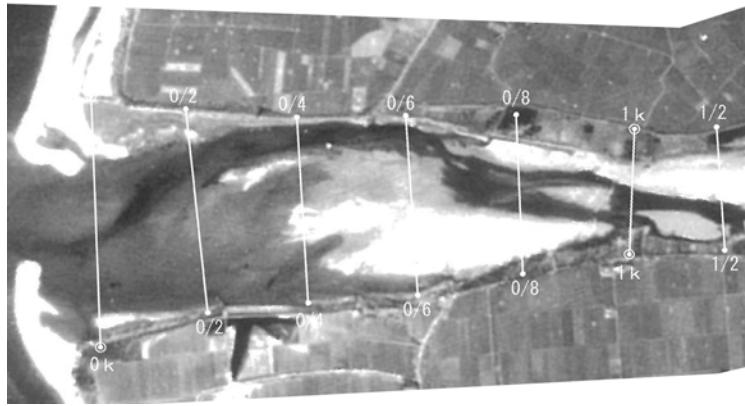
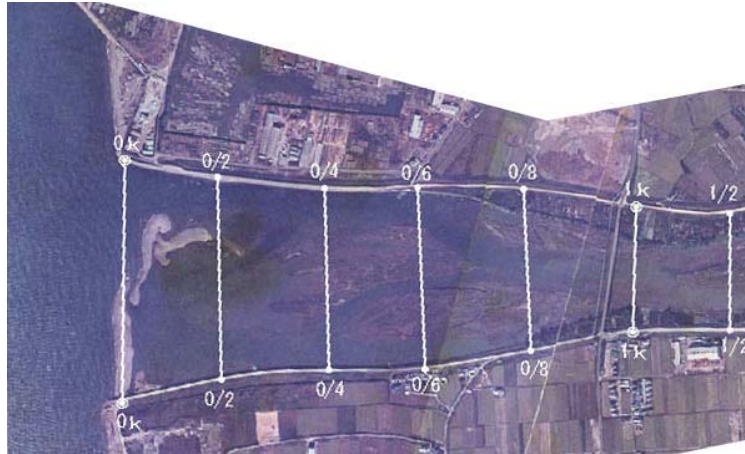
図 3 - 2 河口部の砂州の変化

河口部では昭和48年から平成15年までの航空写真を比較すると、河口砂州の沖合右岸側への移動が見られる。原因の一つとして昭和40年から平成2年にかけての右岸海岸部の埋め立てが考えられる。
