川辺川ダムの諸元

川辺川ダムの目的

ダム事業における主な工事の進捗状況(H18.3末現在)

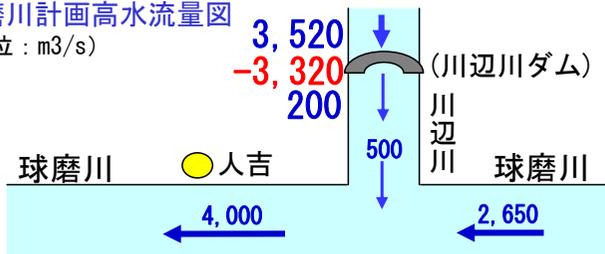
●球磨川計画高水流量図 (単位：m³/s)

○治水：川辺川ダムと既設市房ダムの洪水調節により、人吉市人吉地点でピーク流量7,000m³/sを4,000m³/sとすることにより洪水被害を軽減し、治水安全度の向上を図る。現在の河道で治水計画の目標となる流量が流れた場合、川辺川ダムがある場合は無い場合の人吉市街部（中川原公園付近）と比べて、約2.5mの水位低減効果がある。

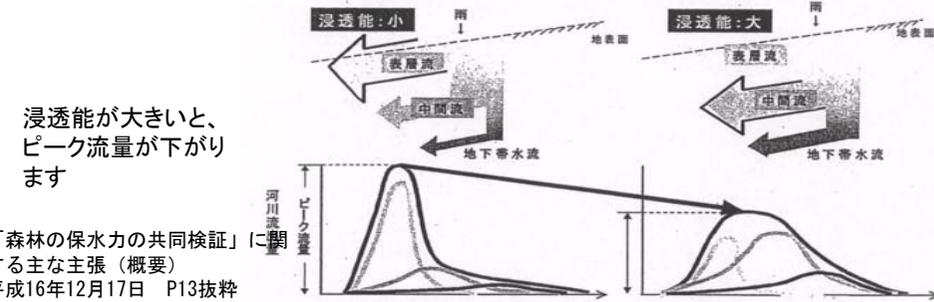
森林斜面での浸透能と河川流出パターン

土壌表面の雨水を浸透させる力(浸透能)が低下すると、洪水時には表層流※が増え、河川に一時に雨水が流出。

※表層流: 地表流と地表面にごく近い表層土壌、最上層土壌(例えばA層またはA1層など)の流れ(側方流)をあわせたもの

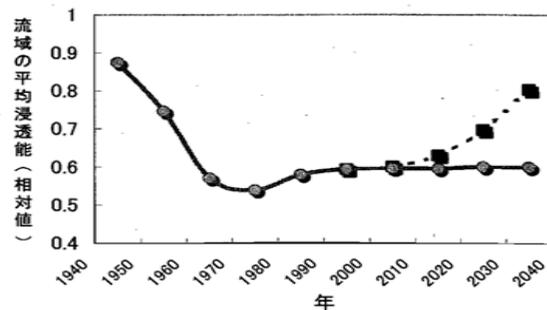
球磨川流域(人吉上流域)森林の治水機能の推移(全流域が自然林とした時を1としている)

- 一斉拡大造林が押し進められた1950年代後半から1970年代にかけて平均浸透能は低下。
- その後造林(植林)された人工林の生長によって平均浸透能は回復していますが、人工林を放置した場合は平均浸透能の回復は進みません。
- しかし、適正な間伐(強間伐)によって広葉樹が侵入し、針葉樹(スギ・ヒノキ)と広葉樹の複層林または混交林になるにつれて平均浸透能は飛躍的に回復することを示しています。

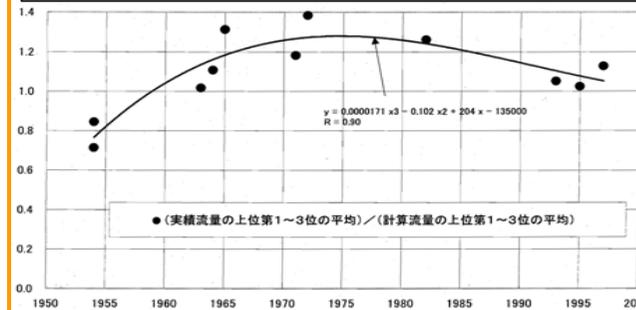
図4 実績洪水流量/計算洪水流量の経年変化(川辺川・柳瀬地点)
(計算洪水流量:1995年洪水適合モデルを用いた場合)
第9回川辺川ダムを考える住民討論集会資料5 P26抜粋

- 現在を概ね1とした場合、洪水ピーク流量の出方は、1955年以前は0.8程度で山の保水力が大きかった。
- その後は森林の伐採とともに、保水力は低下して1970年前後の頃は1.2~1.4まで上昇しました。
- その後は森林の成長とともに保水力は向上し、1付近まで戻ってきました。

現在の森林状態を反映している1995年7月洪水を取り上げて、この洪水について毎時の雨量データから計算した毎時の流量が実績流量とほぼ等しくなるタンクモデルの係数を定めました。
次に1995年洪水に適合するタンクモデルを使って、1995年7月以外の過去の10洪水についても毎時の洪水流量を計算しました。
11洪水のそれぞれについて、洪水のピーク流量とその近傍の流量を取り出して次の値を求めました。

(実績流量の上位第1~3位の平均) / (計算流量の上位第1~3位の平均)

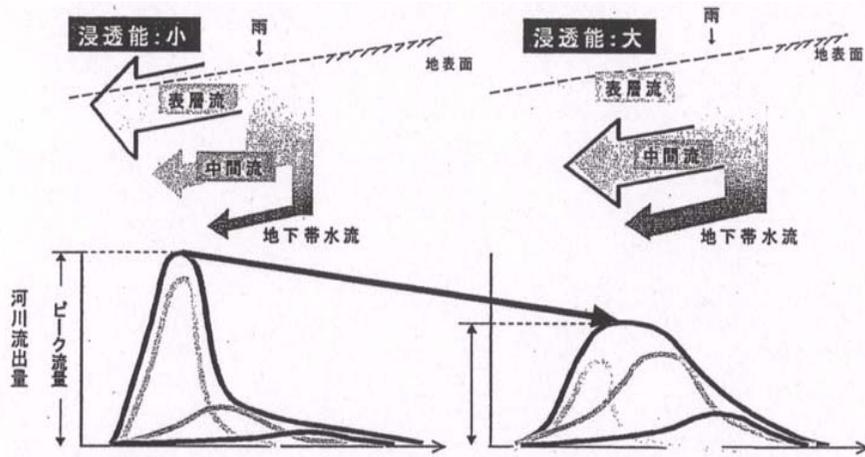
① 森林の斜面を水が流れる場合、(1)表層流、(2)中間流、(3)地下流の3つの流れがある。浸透能が高く、(2)、(3)まで雨水が浸透すれば、森林の保水力は高く、ピーク流量が低減される。

土壌表面の雨水を浸透させる力(浸透能)が低下すると、洪水時には表層流*が増え、河川に一時に雨水が流出してくるので、ピーク流量(河川の氾濫の原因)がそれだけ跳ね上がります。

*表層流: 地表流と地表面にごく近い表層土壌、最上層土壌(例えばA層またはA1層など)の流れ(側方流)をあわせたもの

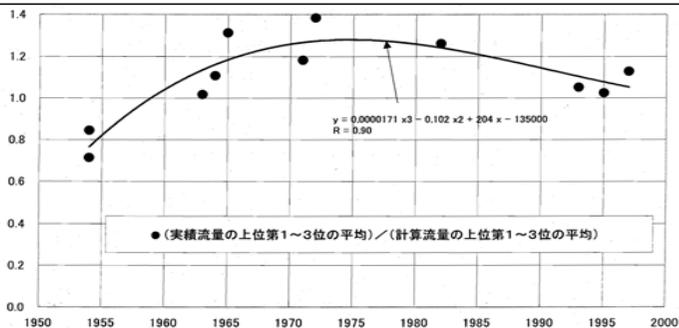
図4 実績洪水流量/計算洪水流量の経年変化(川辺川・柳瀬地点)
(計算洪水流量:1995年洪水適合モデルを用いた場合)
第9回川辺川を考える住民討論集会資料5P26抜粋

・現在の森林状態を反映している1995年7月洪水を取り上げて、この洪水について毎時の雨量データから計算した毎時の流量が実績流量とほぼ等しくなるタンクモデルの係数を定めました。
・次に1995年洪水に適合するタンクモデルを使って、1995年7月以外の過去の10洪水についても毎時の洪水流量を計算しました。
11洪水のそれぞれについて、洪水のピーク流量とその近傍の流量を取り出して次の値を求めました。
(実績流量の上位第1~3位の平均)
/(計算流量の上位第1~3位の平均)

- ・現在を概ね1とした場合、洪水ピーク流量の出方は、1995年以前は0.8程度で山の保水力が大きかった
- ・その後は森林の伐採とともに、保水力は低下して1970年前後の頃は1.2~1.4まで上昇しました。
- ・その後は森林の成長とともに保水力は向上し、1付近まで戻ってきました。

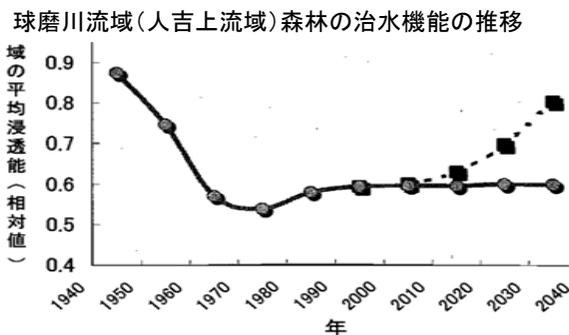
球磨川流域(人吉上流域)森林の治水機能の推移(全流域が自然林とした時を1としている)

- ・一斉拡大造林が推し進められた1950年代にかけて平均浸透能は低下
- ・その後造林(植林)された人工林の生長によって平均浸透能は回復しますが、人工林を放置した場合は平均浸透能の回復は進みません。
- ・しかし、適正な間伐(強間伐)によって広葉樹が侵入し、針葉樹(スギ・ヒノキ)と広葉樹の複層林または混交林になるにつれて平均浸透能は飛躍的に回復することを示しています。

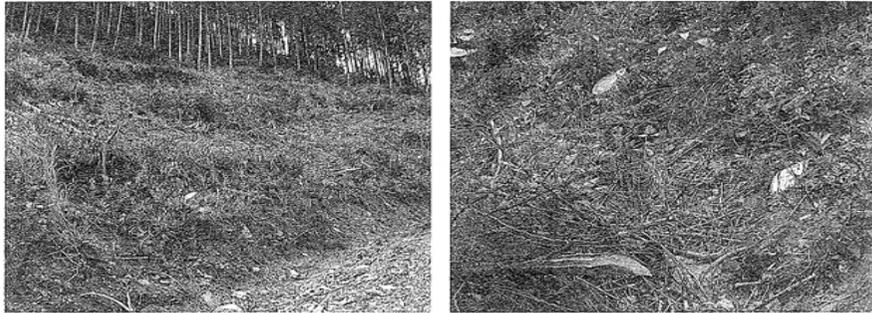
伐採後の土壌 (山江村) 伐採後の状況 (山江村)

① 森林を伐採しても、森林の土壌が残っていれば浸透力はほとんど変わらない。

伐採後、畝をつくって森林土壌の流亡を防止している

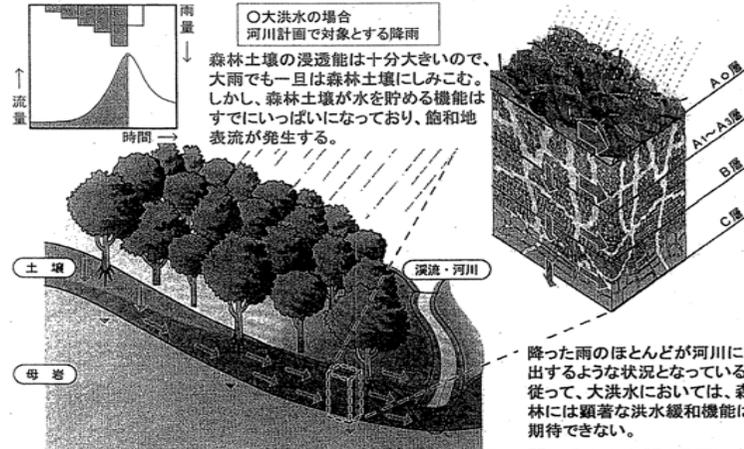
ステップ3:大雨(大洪水)になると...

大規模な洪水時には、洪水ピークに達する前に流域が流出に関して飽和に近い状態となるため、ピーク流量の低減効果は大きくは期待できない。

森林土壌中の水の流れ

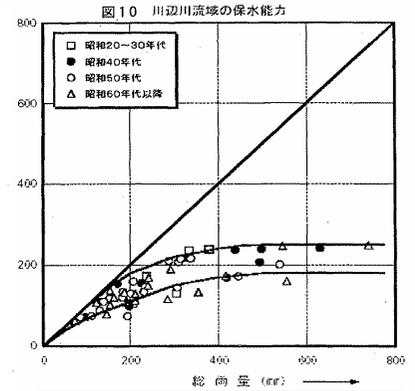
流域の保水力には限界がある。
・土壌への浸透及び上発散量は200~250mm程度で頭打ちとなり、限界がある。
・年代による差は見られない。

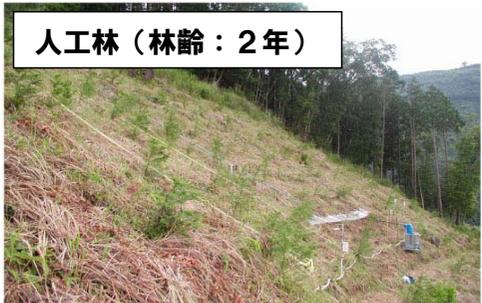
地表流観測機器配置図

周辺に流入防止板を設置

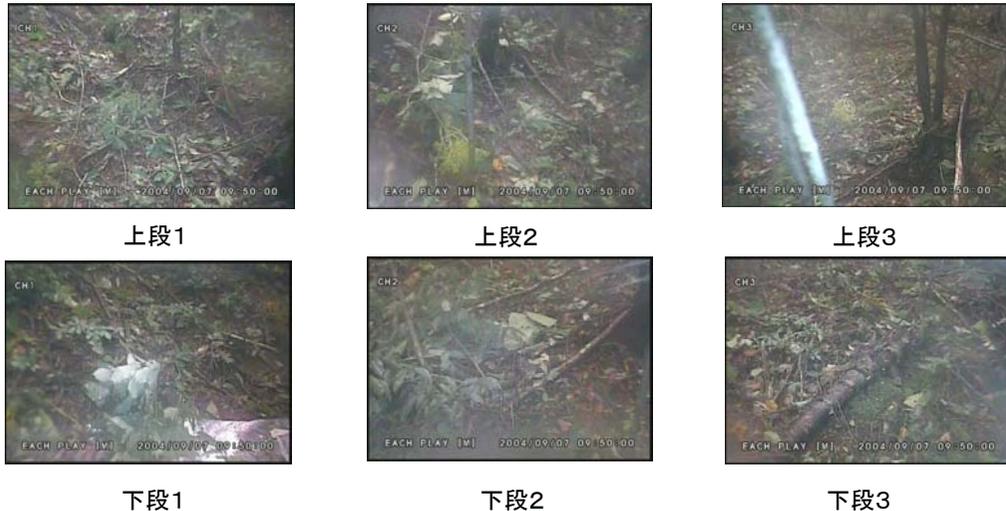
端海野(自然林)の降雨ピーク時の地表流観察画像(平成16年9月7日9:50・台風18号)

①ビデオカメラによる地表流の撮影記録

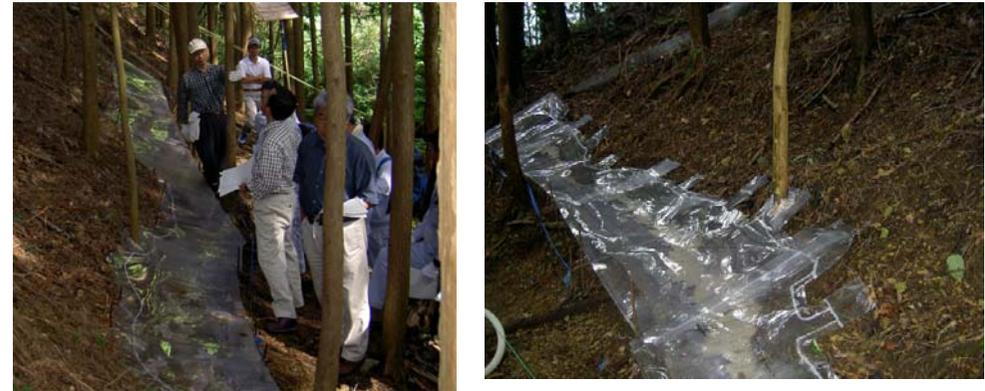
H17改良前(端海野・人工林) H17改良後(端海野・人工林)

②地表流観察機器等の改良

○H17試験実施前には、ダム反対派・国土交通省・熊本県の3者で、前年度の台風による落枝の除去やH16実施を受け機器等の改良を行うなど、観測体制の充実を図った。

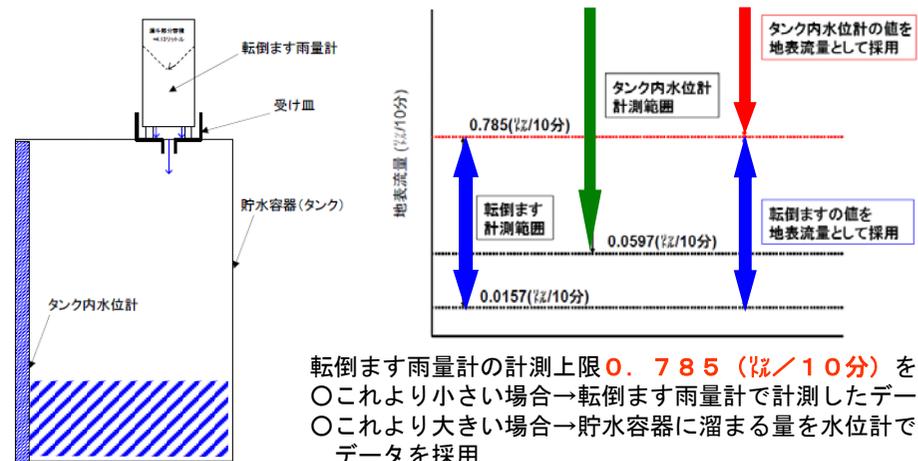
転倒ますの測定メカニズム

転倒ます雨量計による計測と水位計による計測の取り扱い

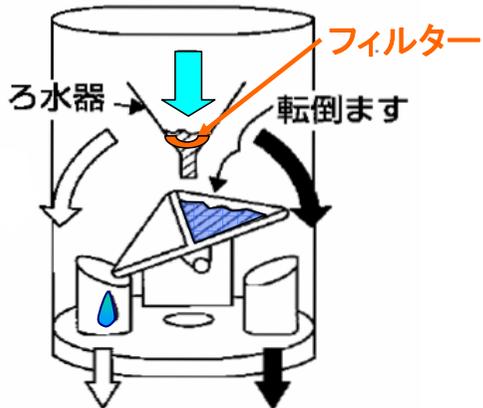
2) 転倒ます雨量計内部構造および目詰まり状況について

○ろ水器から流れた雨水は、左右2つに仕切られた転倒ますの一方に溜まり、満水になればその重さで交互に転倒。
 ○単位時間内の転倒回数から雨量を求める

回収後のデータに異常が確認されたため調査したところ、フィルターが目詰まりを起こし転倒ますへ水が落ちず、ろ水器に溜まっている状態であった。
