熊本県

## 川辺川ダムの諸元

# 「川辺川ダムを考える住民討論集会」等の概要

## 現地検証の概要

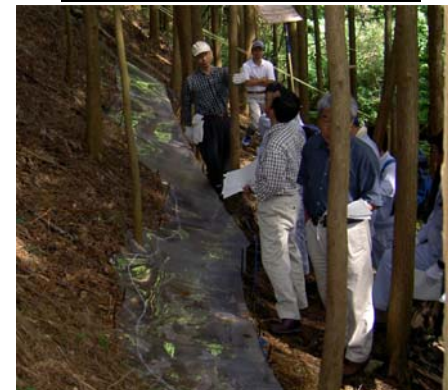
H17改良前(端海野・人工林)

○H17試験実施前には、ダム反対派・国土交通省・熊本県の3者で、前年度の台風による落枝の除去やH16実施を受け機器等の改良を行うなど、観測体制の充実を図った。
