洪水調節について

市房ダムの操作と記録について

貯水位からみた、市房ダムの操作について

矢黒地区の改修状況について

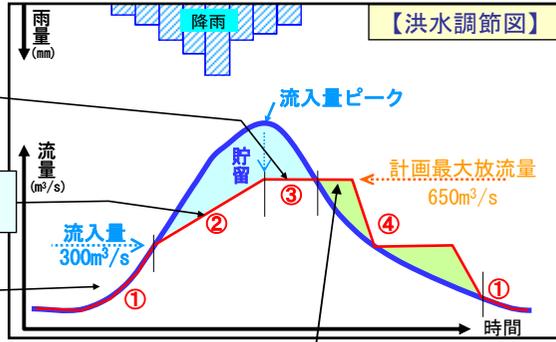
○ダムの操作は流入量より多く放流量をすることはなく、**下流のピーク流量を下げる**ことがあっても増大させることはない。

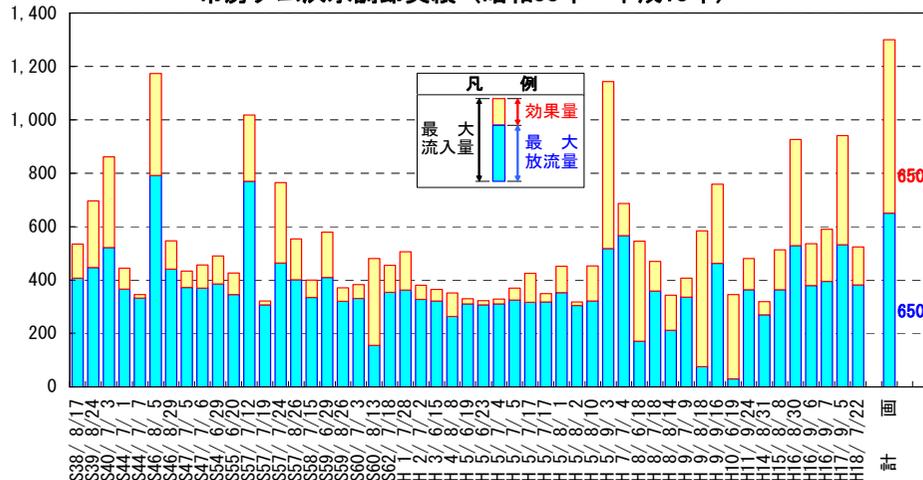
市房ダム洪水調節実績（昭和38年～平成18年）

洪水調節実績（平成18年までに51回）

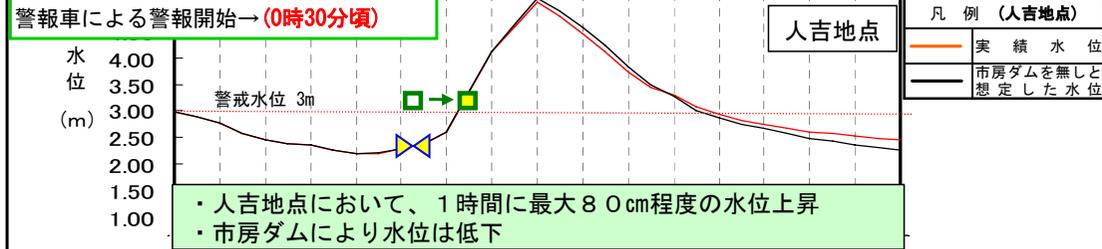
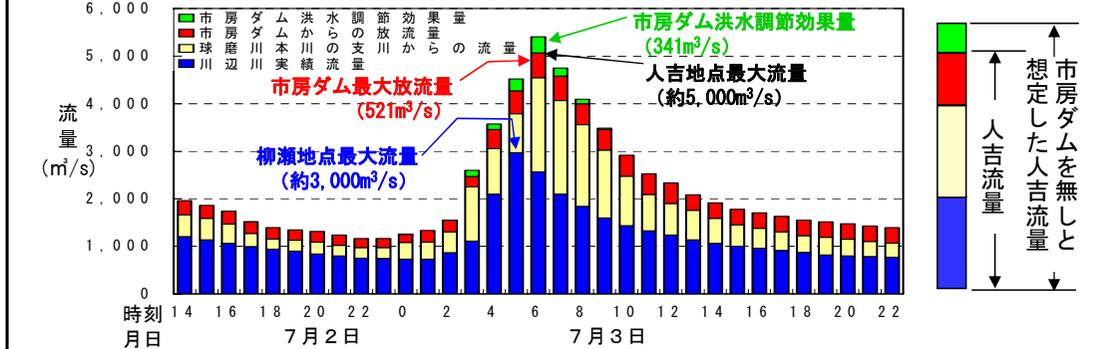
人吉でサイレンによる警報が行われたと推定される時間→(0時30分頃)

人吉で警報車による警報が行われたと推定される時間→(2時30分～3時00分頃)

○当時の警報に関する記録が残っていないため、操作規則や操作記録等で警報時間を推定。

→ダムから人吉までの距離を考慮すると球磨川（人吉地点）の水位上昇と同様の時間（7月3日AM2時30分前後）に警報車の人吉市に到着し、**警報が行われていたと推測**。

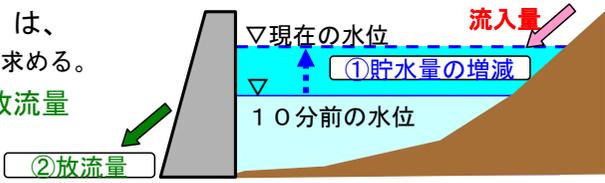
ダムへの流入量（10分間あたり）は、貯水量の増加量と、放流量の合計から求める。

$$\text{流入量} = \text{①貯水量の増減量} + \text{②放流量}$$

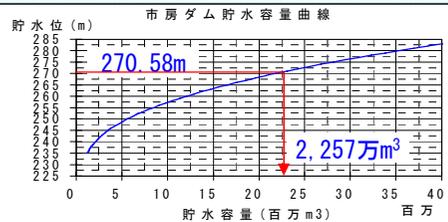
①ダムに貯まった量を求める

貯水位上昇の確認 → 貯水量の増加

時刻	貯水位	貯水容量
0:00	270.58m	22,57万m ³
0:10	270.68m	2,269万m ³
差	10cm	+12万m ³

10分間の貯水量の増加量 = 12万m³

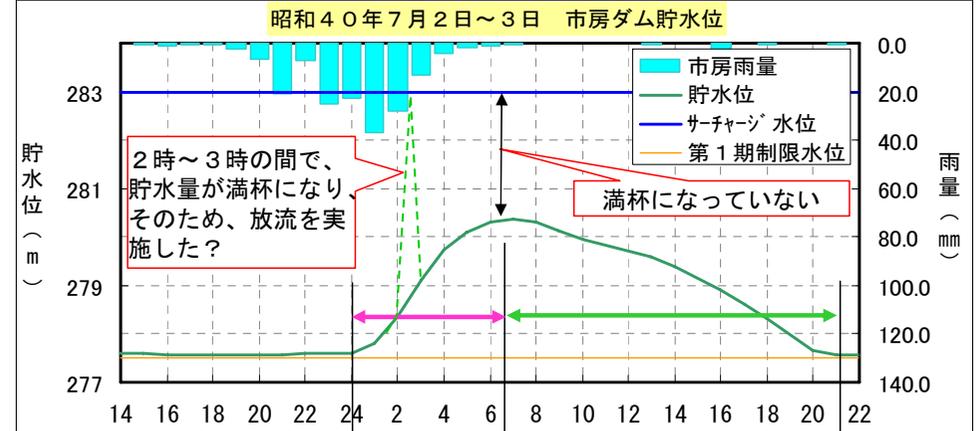
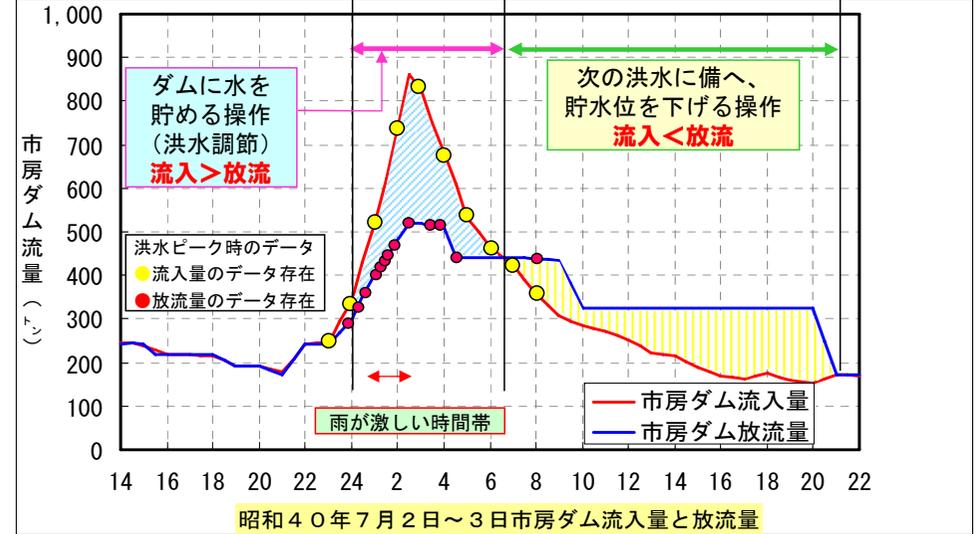
- ダムの操作は、流入量に対して一定の量を減じて放流するという「操作規則」に基づき実施している。
- ダムの貯水位が最高水位になったのは、流入量がピークとなった3時頃ではなく、4時間後の7時頃であった。また、この時の水位はサーチャージ水位まで約2.6mの余裕があり、満杯にはなっていない。
- さらに、急激に放流量を増加していれば、貯水位に大きな変動が生じるはずであるが、貯水位の記録からすると急激に放流した事実をうかがうことはできない。
- 市房ダムのゲート操作において、誤操作や故障による異常放流を防止する安全装置が装備されており、急激に放流量を増加させることはできないようになっている。

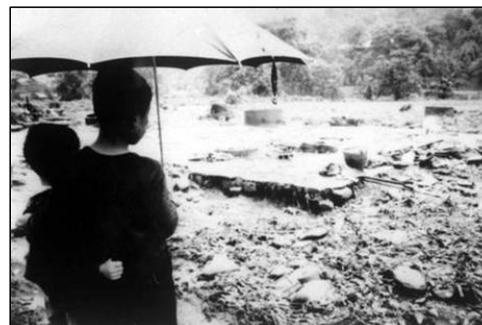
流出した家跡 (矢黒地区)

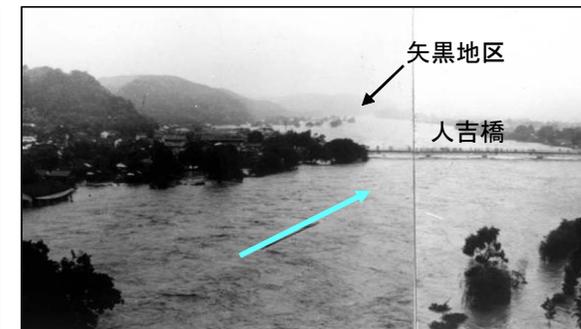
人吉大橋より下流の状況

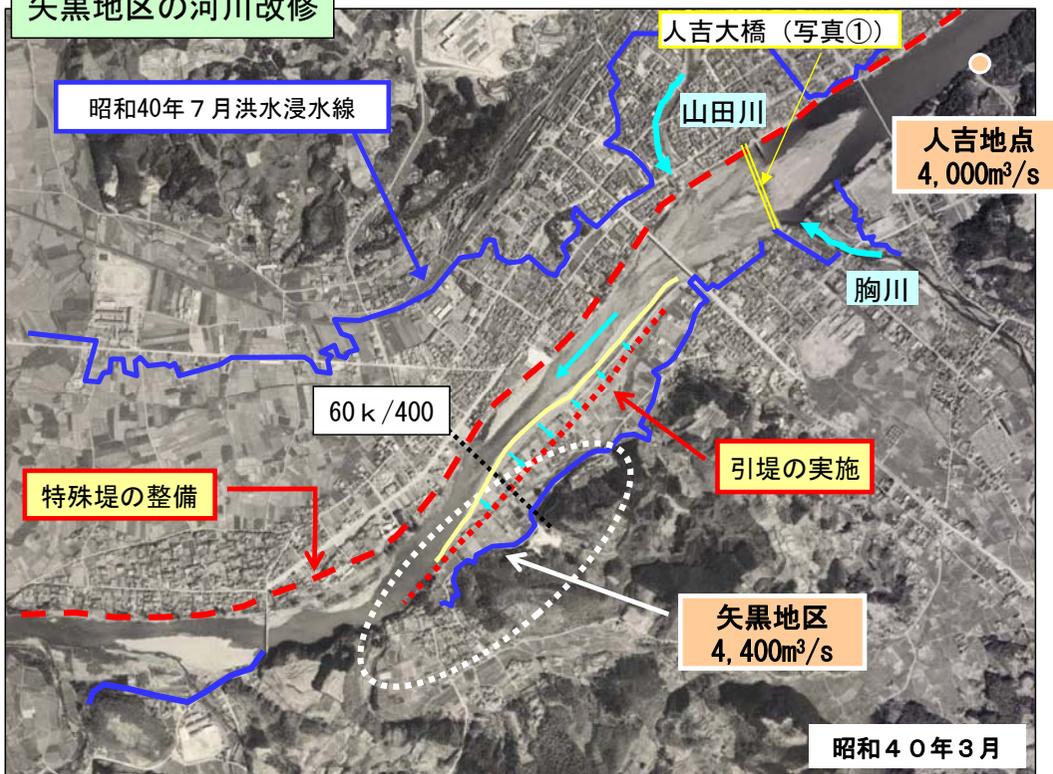
矢黒地区の河川改修

- 矢黒地区では昭和42年度に約53,000m³の掘削を実施。(60/100～60/600)
- 約60mの引堤により、洪水の流下断面を約800m²から約1,300m²に拡大。(60k400)

- ・昭和40年の洪水を契機に、昭和41年球磨川の工事実施基本計画を策定。
 - 基本高水のピーク流量 人吉地点：7,000m³/s
 - 計画高水流量 人吉地点：4,000m³/s、矢黒地点：4,400m³/s
 - 洪水調節量 人吉地点：3,000m³/s
- ・上流での洪水調節を行うことを前提とした計画高水流量に合わせ、河川改修を行っている。このため、河道の整備が完了しても洪水調節施設が全て完成するまでは、計画高水流量を超える洪水に対しては被害の発生する可能性がある。
- ・矢黒地区では昭和42年から昭和56年にかけて河道改修事業(引堤)を実施し、河道で流せる流量が大幅に増大。(約2,500m³/s→約4,200m³/s)

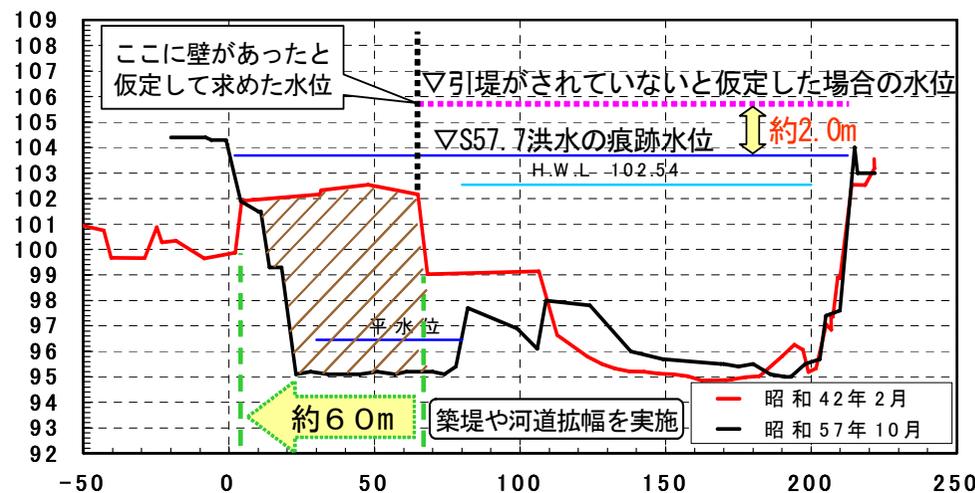
矢黒地区の改修効果

引堤の実施により昭和57年洪水の矢黒地区付近のピーク水位は約2.0m低下したと推定される

※流量は等流計算の結果である

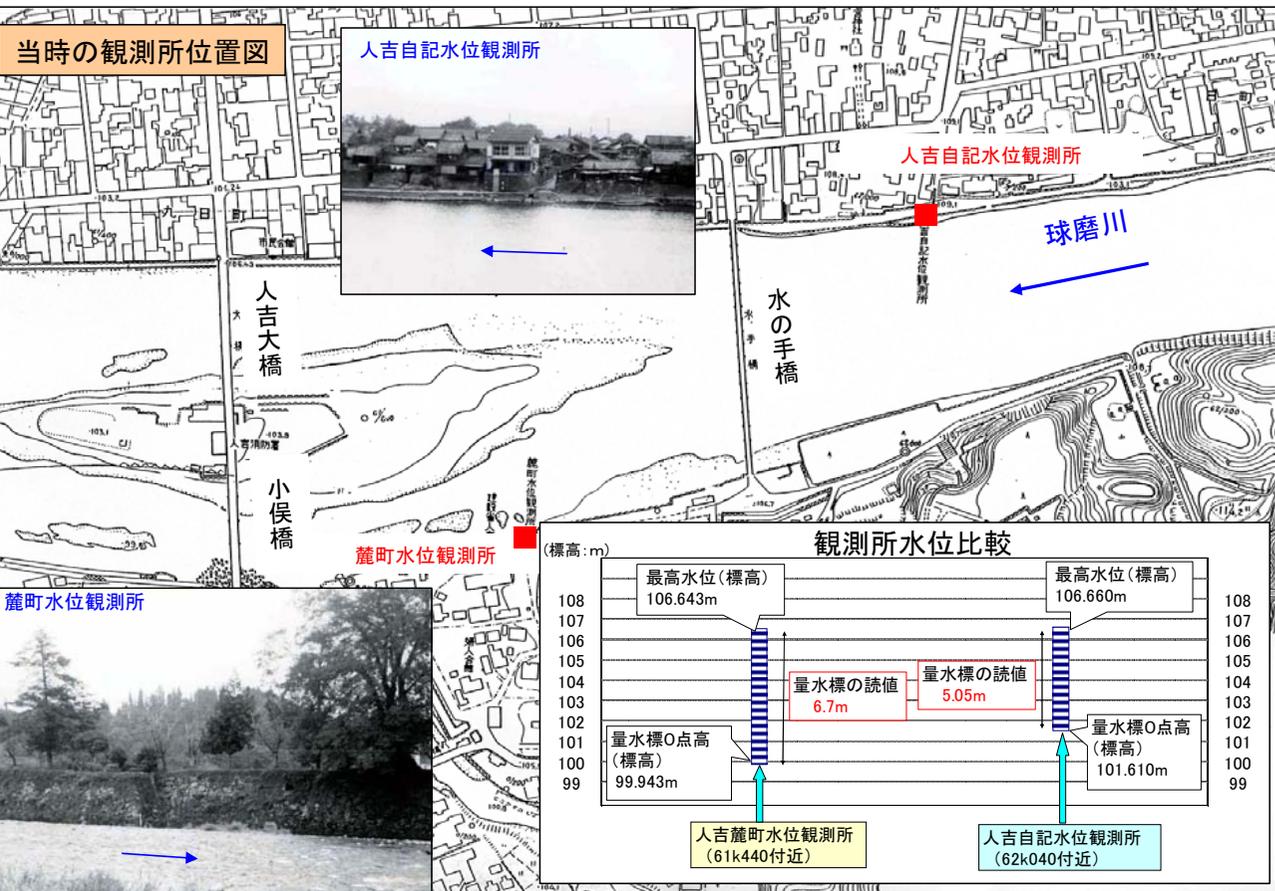
量水標の0点高（標高）+量水標の読値=最高水位（標高）

- ・麓町水位観測所 標高 99.943m+6.70m=106.643m
- ・人吉自記水位観測所 標高 101.610m+5.05m=106.660m

2つの水位は、異なる水位観測所で観測された最高水位を示したものの、2箇所の水位観測所があることによって誤解が生じたもの。

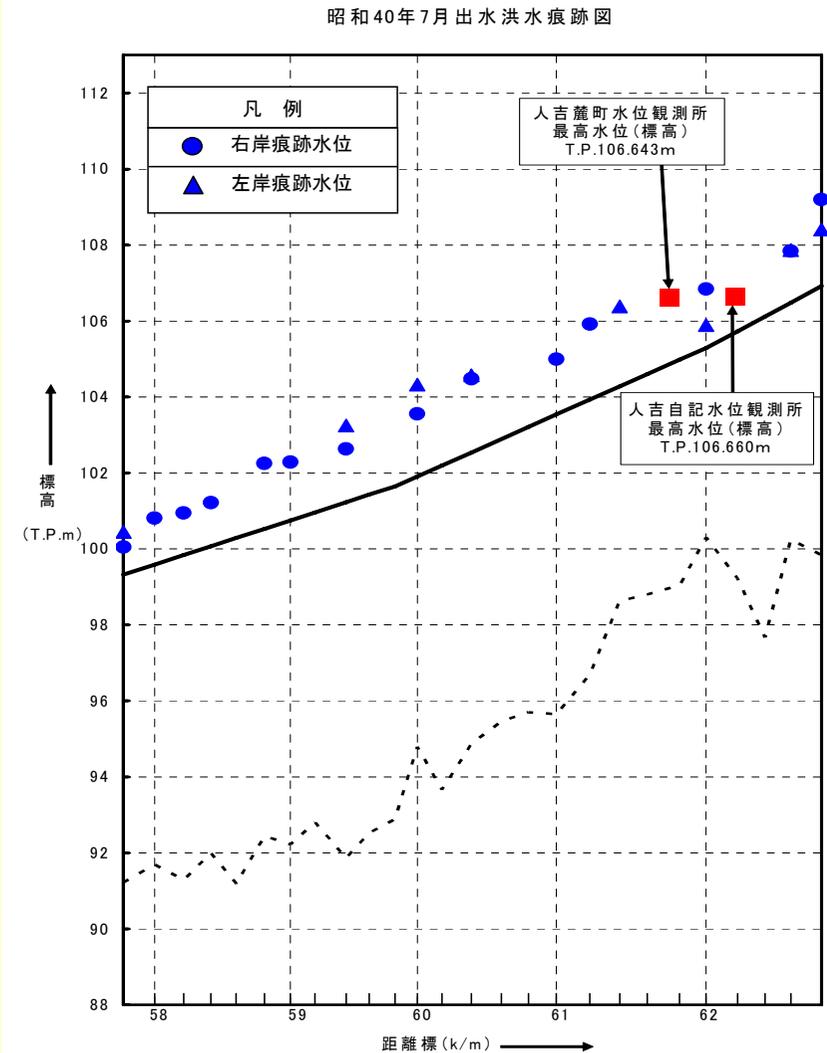
2つの観測所の水位は、洪水痕跡水位から見ても大きな差は見られない。
