# 関川水系河川整備基本方針

土砂管理等に関する資料（案）

平成 18 年 11 月 21 日

国土交通省河川局

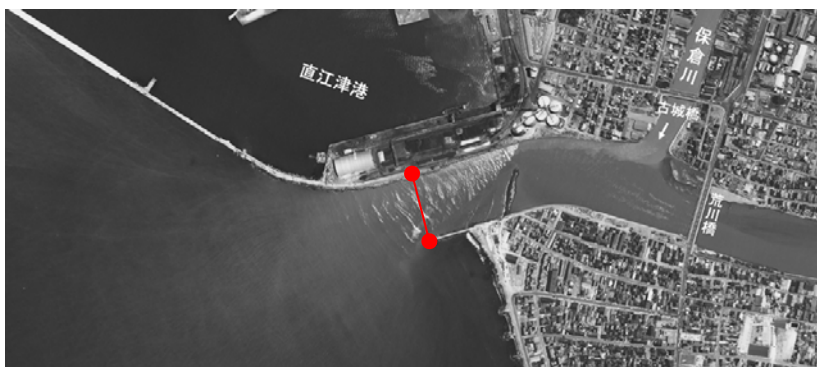
関川の河口部では、左岸側の導流堤の整備（平成元年着工、陸側導流堤は平成3年完成、沖側導流堤は平成9年完成）により、顕著であった河口部左岸側の砂州の発達抑制されている。

図3-1 昭和46年河口部砂州の堆積状況
