## 関川水系

## 参考資料4-2

# 主な洪水とこれまでの治水対策

# 基本高水のピーク流量の検討①

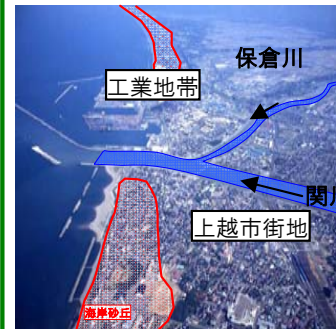
- ・氾濫形態は、海岸砂丘の背後の低平地で貯留型の氾濫

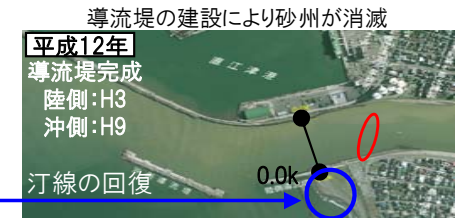
- ・ 導流堤建設以降、河道内に砂州は発達せずに、河口部は維持
- ・ 河口部左岸から右岸向きの沿岸漂砂を捕捉することにより、河口部左岸側の汀線が回復
- ・ 砂州の発達や洪水時の河床変動等を監視・把握するなど継続してモニタリングを実施

導流堤の建設により砂州が消滅

導流堤完成

陸側:H3

沖側:H9

汀線の回復

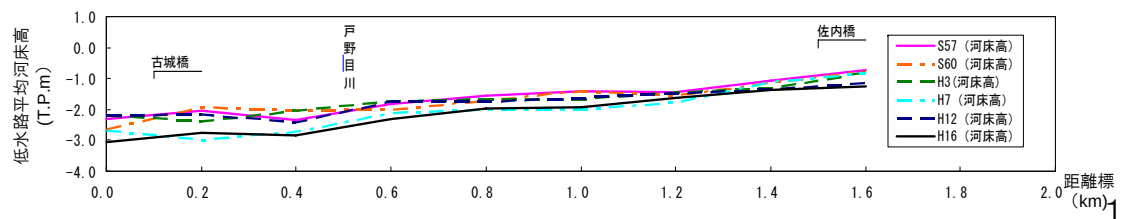
【保倉川】河道掘削事業を実施中であり、河道は安定していない
