# 物部川水系の流域及び河川の概要 (案)

平成 1 8 年 1 2 月 1 1 日

国土交通省河川局

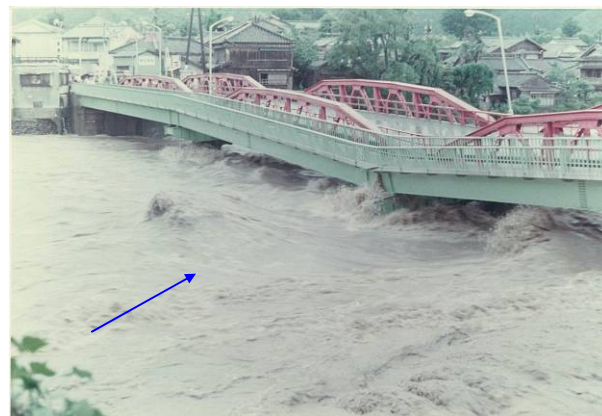
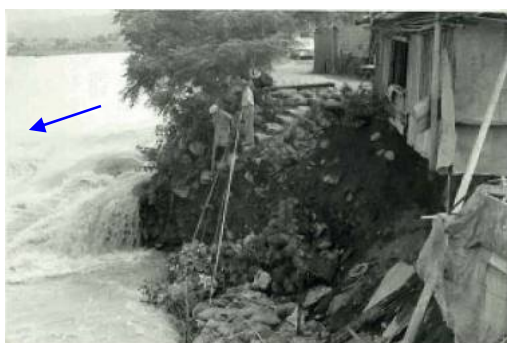
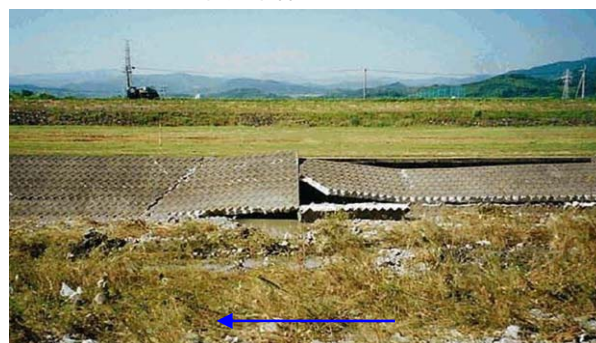
図 4. 2. 1 既往洪水災害の被害状況

昭和38年8月洪水での局所洗掘による護岸崩壊  
(香南市吉川地先)

昭和47年7月洪水での香我美橋の橋脚の被災  
(香美市神母ノ木地先)

昭和45年8月洪水による河岸の浸食  
(香南市西佐古地先)

平成10年9月洪水での統合堰下流の低水護岸の被災  
(香美市山田地先)

一方、単列砂州の発達による流路の固定化に伴い、急流河川であることより、水衝部において局所洗掘が進行しており、低水護岸の崩壊や流失等の河川構造物への被害が中小洪水でも発生している。

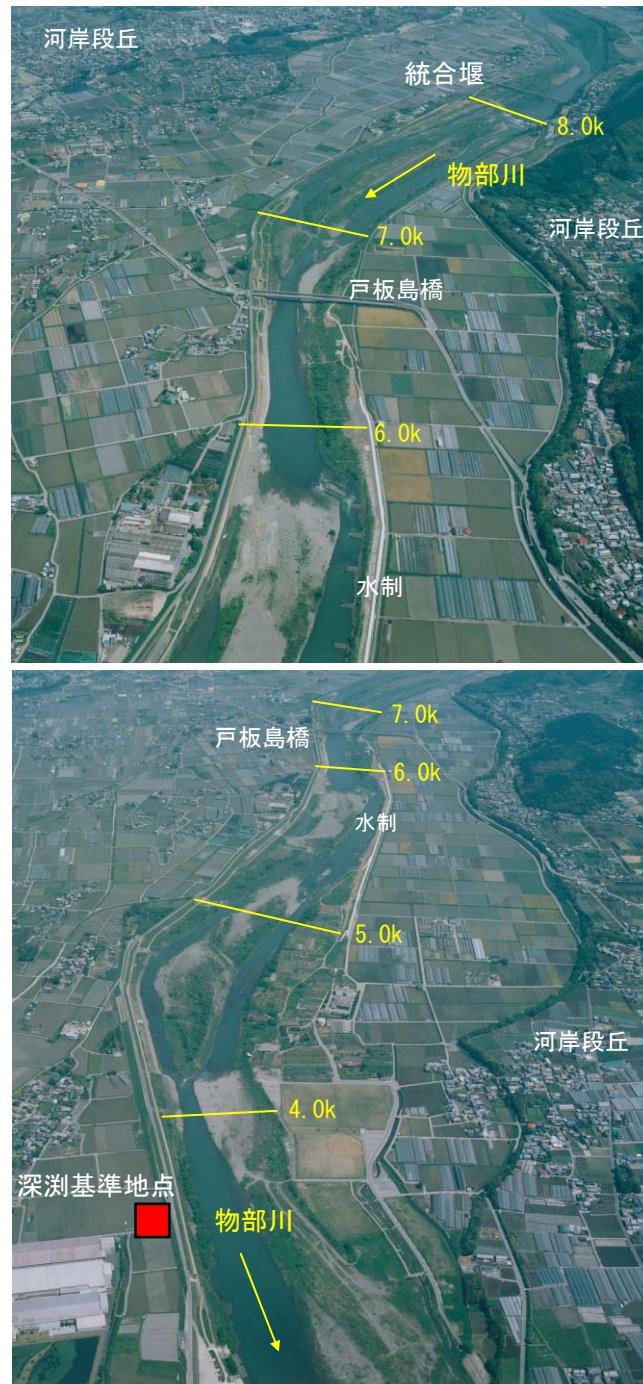
図 8.1.2 深淵基準地点～統合堰

深淵基準地点～統合堰の河床勾配は 1/280 程度である。川幅は 200m～450m で、区間内の平均川幅は 290m である。また、河床材料の代表粒径は約 60mm である。

河道の平面形状はほぼ直線であり、概ねみお筋は固定されている。河道内には連続して砂礫地が形成され、また連続して砂州が発達している。高水敷は 4.0k 付近の野市ふれあい広場をはじめとする公園やイベント等に利用されている。

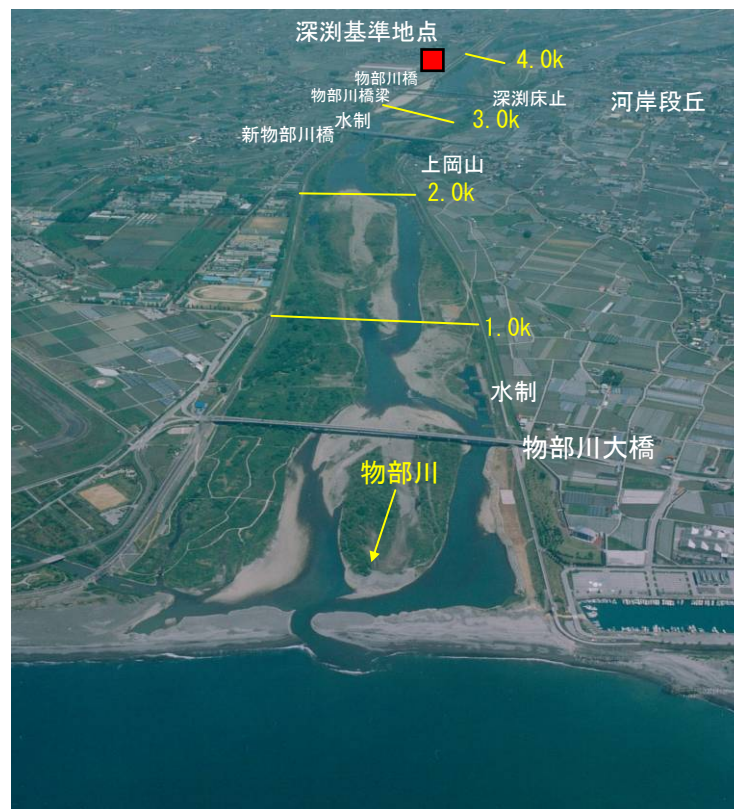
図 8.1.3 河口～深渚基準地点

河道の平面形状はほぼ直線であり、交互砂州が発生し、みお筋は概ね固定されている。河道内には連続して砂礫地が形成され、また連続して瀬州が形成されている。高水敷は公園やグラウンド、親水施設等に利用されている。

河口部には砂州が発達し広い静水域が形成されている。また周辺にはヨシ原、草地、灌木地、ワンド等、多様な環境が存在しており、シギ・チドリ類の渡り鳥の中継地点、カモ類等の越冬地、ミサゴ等の猛禽類の採餌場として、鳥類の重要な生息場となっている。

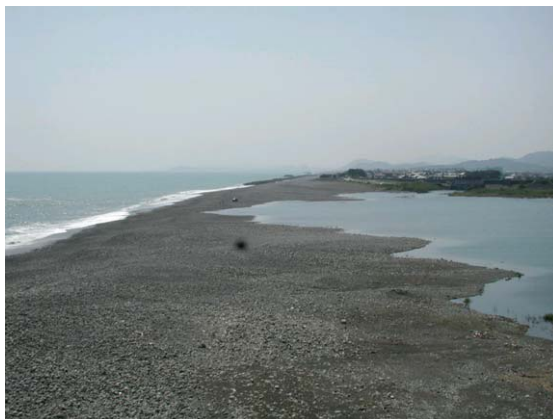
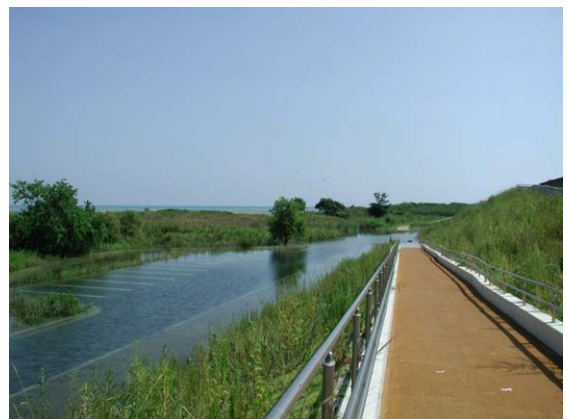
図 8.4.4 平成 13 年 8 月 23 日の河口閉塞による河口部右岸の親水施設の冠水状況
