## 名取川流域の諸元

## 工事実施基本計画(S60)の概要

## 工事実施基本計画 流量配分図

## 流量確率手法による評価

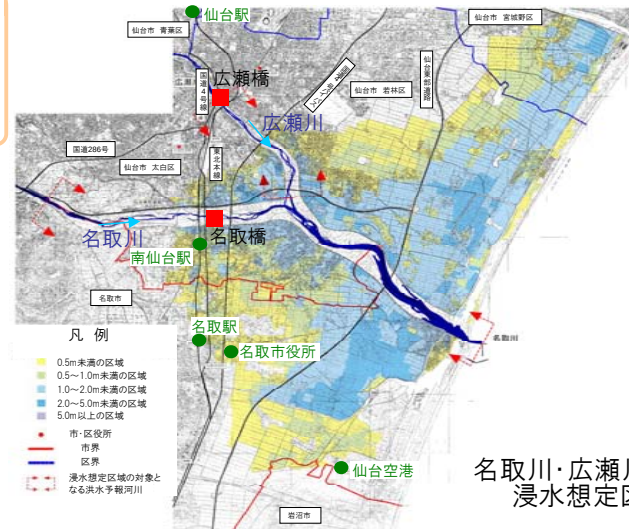
名取川・広瀬川  
浸水想定区域図

- 名取川下流部は緩勾配で拡散型の氾濫形態
- 仙台市中心部を貫流しており、破堤した場合の被害が甚大

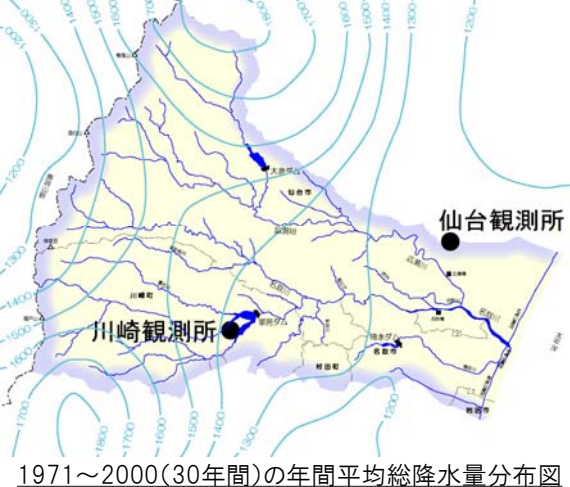
1971~2000(30年間)の年間平均総降水量分布図

- 日本の年平均降水量1,750mmと比べ、名取川流域は1,200~1,700mm程度とやや少ない

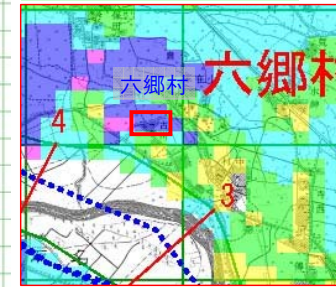
六郷村付近浸水深

計算浸水深 約1.7m

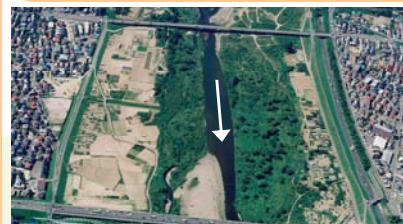
名取川代表横断面図(A-A断面)

【現況河道】(A-A断面)

【掘削後河道】(A-A断面)

- 基本高水のピーク流量 $4,700\text{m}^3/\text{s}$ に対し、現況流下能力は $3,700\text{m}^3/\text{s} \sim 2,800\text{m}^3/\text{s}$ (名取橋付近で約 $2,800\text{m}^3/\text{s}$ )
- 既設釜房ダムを有効活用した洪水調節で約 $900\text{m}^3/\text{s}$ の調節が可能
- 不足する $100\text{m}^3/\text{s} \sim 1,000\text{m}^3/\text{s}$ は河道掘削により対応
- 内水に対しては、国と県と市が連携し、総合的な治水対策として取り組む

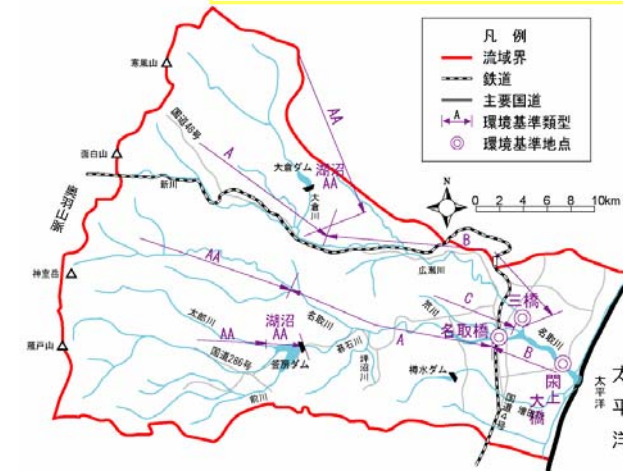
環境基準点におけるBOD (生物化学的酸素要求量)の経年変化

環境基準を達成しているため、今後も水質保全を図る

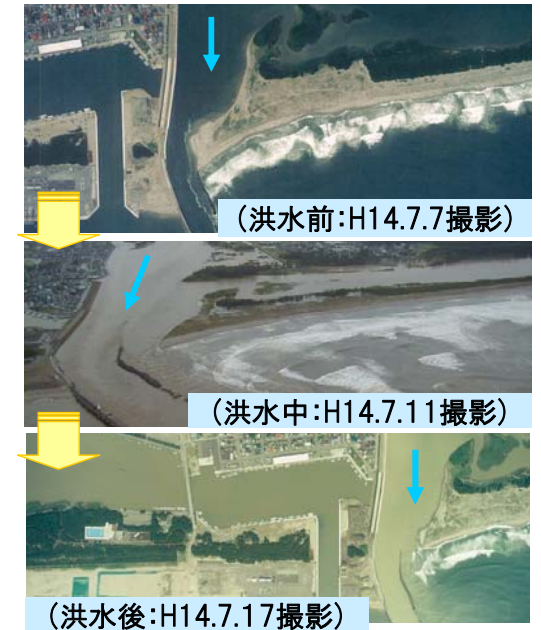
- 名取川の河口では、砂州は発達するものの、洪水時に砂州がフラッシュ
- 今後も継続的にモニタリングを実施
