特徴と課題（水利用の変遷）

淀川水系

主な社会・経済情勢と利水開発の経緯

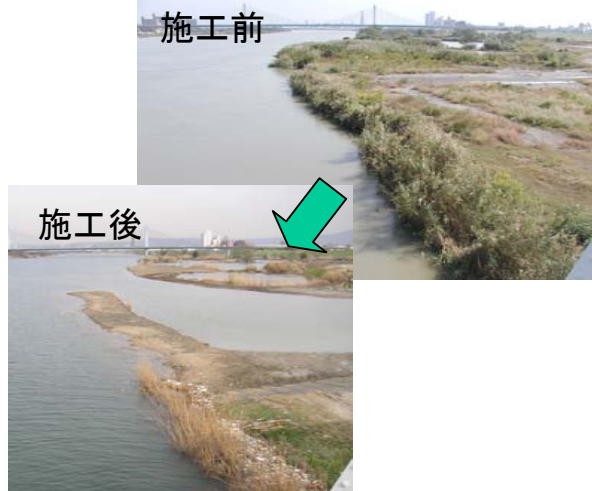
ワンド再生実施箇所（赤川地区）

多様な魚介類の生息場となっているワンド・たまりの保全・再生を図る必要がある。

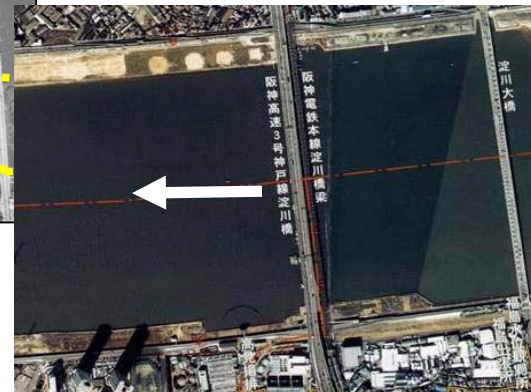
昭和23年 4k-5k付近

【課題】  
河口～淀川大堰下流の汽水域には、かつて180万㎡の干潟が存在したが、河道断面の拡大、地盤沈下により、現在では50万㎡に減少し、クロベンケイガニなど干潟特有の生物の生息環境が減少した。

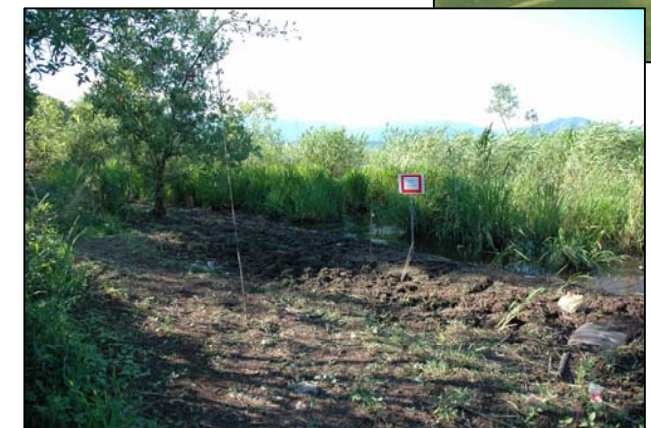
琵琶湖水位+15cmの状態

急激な水位低下により湿地・ヨシ帯が短期間に干上がり、卵・稚仔魚が死滅

コイ科魚類の産卵期・稚仔魚の育成期である5月から6月にかけて、洪水期制限水位への急激な水位低下。

産卵や稚仔魚の育成の場である湿地・ヨシ帯が、水位低下により干上がり、卵や稚仔魚が死滅している。

琵琶湖水位-16cmの状態

洪水期制限水位への移行にあたっては、急激な水位低下とならない水位管理が必要である。

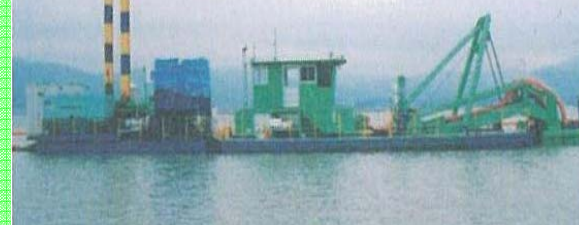
### 底質改善対策（高濃度薄層浚渫）

湖底に堆積した汚泥の除去や琵琶湖に流入する前に栄養塩類を除去する河川浄化事業などを実施
