## 流域及び氾濫域の諸元

# 流水の正常な機能を維持するため必要な流量の設定

庄川水系

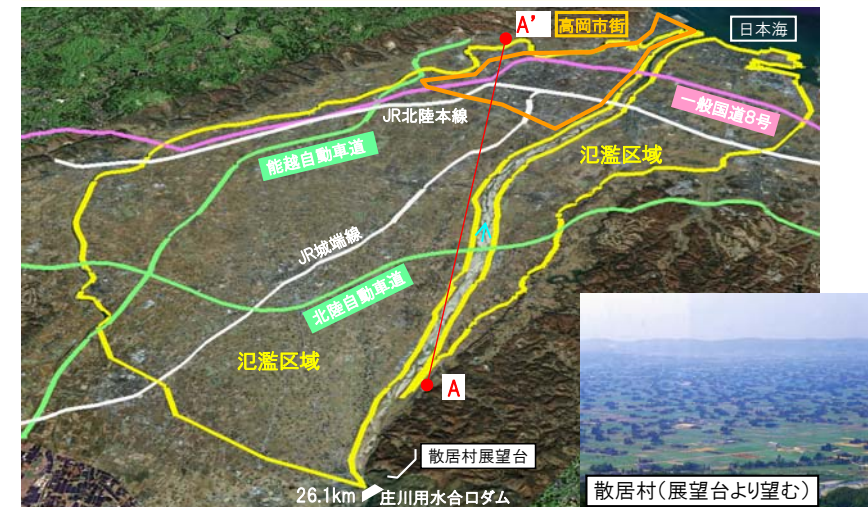
- ・河床勾配は約1/200と急流
- ・砺波市庄川町青島を扇頂部とする扇状地を形成
- ・富山県内一の穀倉地帯(砺波平野、射水平野)を貫流
- ・氾濫流は拡散し災害ポテンシャルが高い

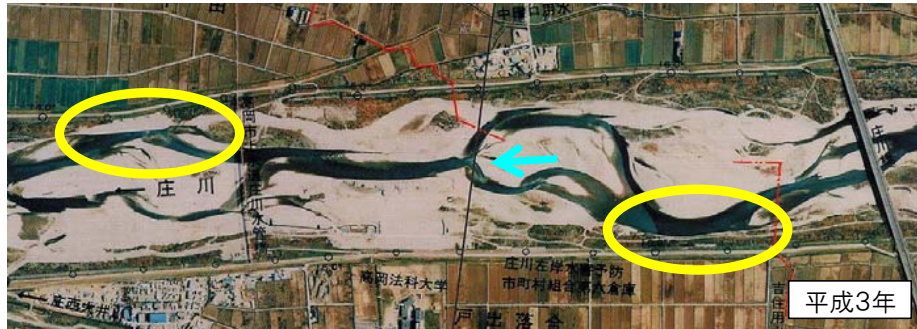
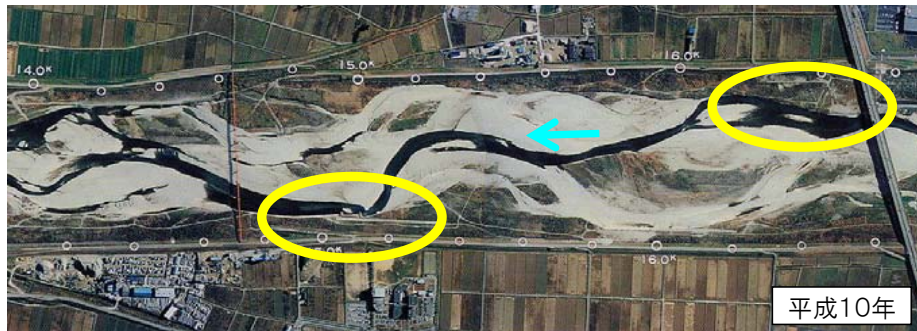
## 急流河川対策

- ・庄川は急流河川であり、滞筋が不安定
- ・1, 500m<sup>3</sup>/s程度で河岸侵食が発生
- ・近傍の最深河床高より深い位置まで護岸を根継ぎし、護岸や堤防を防護

- ・洪水流の強大なエネルギーから被災を防ぐため、安全度評価を実施し、護岸や水制等を整備するとともに、堤防詳細点検を基に、漏水対策や堤防強化を実施

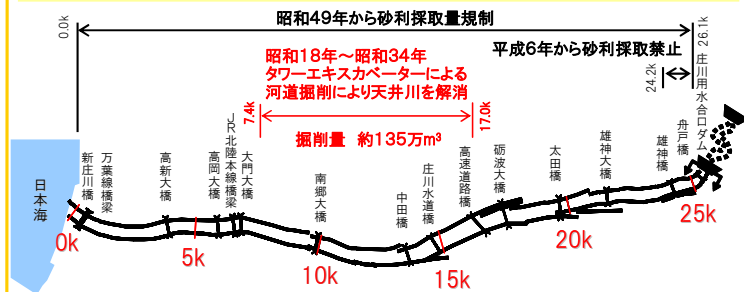
## 河道掘削及び砂利採取

- ・S35年以降、砂利採取以外の河道掘削は行われていない
- ・S49年から砂利採取規制(平成5年からは年間2万 $m^3$ に規制)

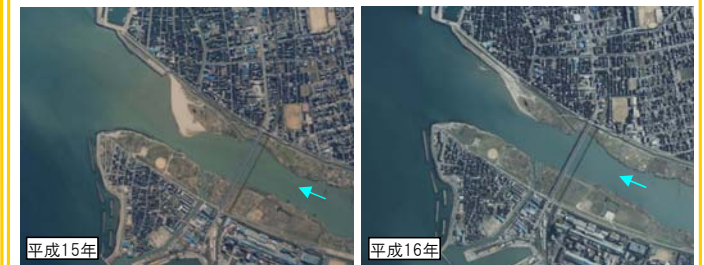
## 河口の状況

- ・左岸側に大きな変化は見られない
- ・右岸側の砂州は洪水によりフラッシュされる
