# 川内川水系

# 資料3-1

# 主な洪水とこれまでの治水対策

# 治水対策の考え方①

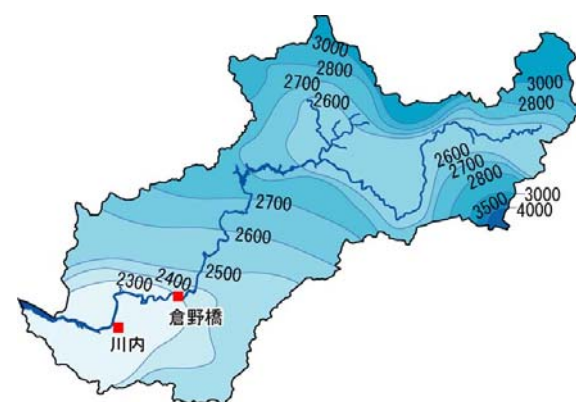
年間降雨量分布図(1972~2006年の35年平均値)

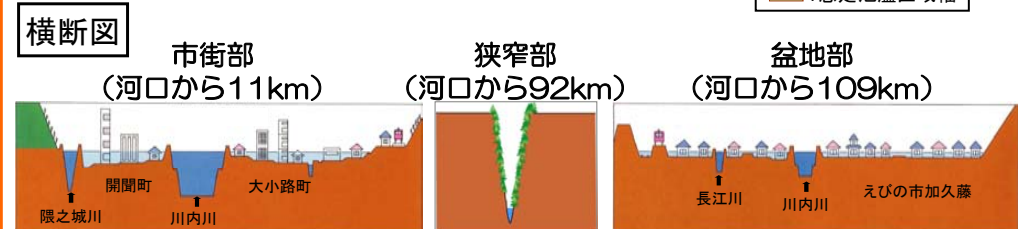
- 盆地と狭窄部が交互に繋がるひょうたん型の地形で、盆地・平地に人口が集中し、一度氾濫すると甚大な被害が発生

## 河床勾配

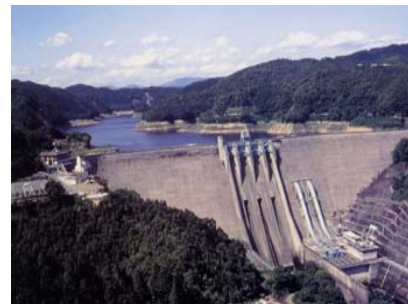
- 昭和29年8月、32年7月洪水を契機とし、鶴田ダムを建設(S41.3.31完成)
- 昭和47年の洪水を契機とし、不足していた洪水調節容量の増強を図るため、昭和48年に発電容量を買い取り(洪水調節容量を42百万m<sup>3</sup>から75百万m<sup>3</sup>に増量)

| 流域面積 | 805km <sup>2</sup> |
| 型式 | 重力式コンクリートダム |
| 堤高 | 117.5m |
| 堤長 | 450m |
| 総貯水容量 | 12,300万m <sup>3</sup> |
| 洪水調節容量 | 7,500万m <sup>3</sup> |

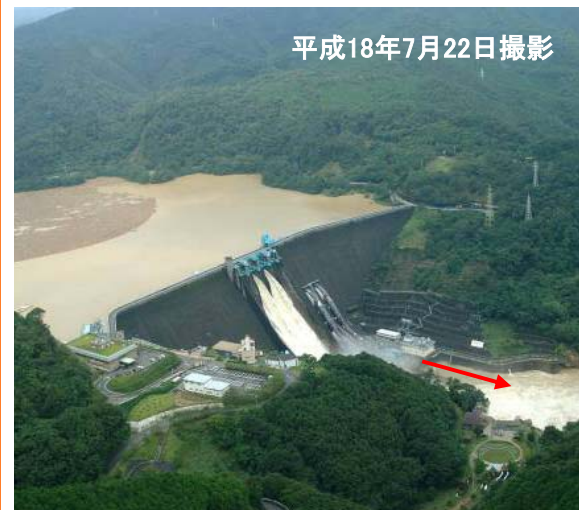
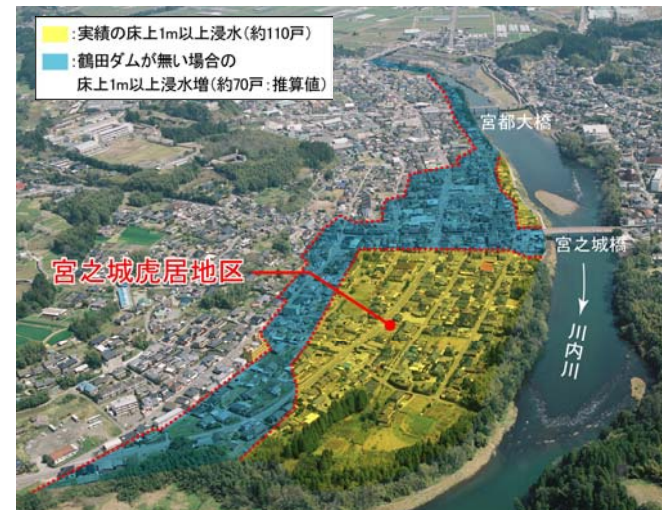
- 鶴田ダムでは「計画規模を超える洪水時のダム操作」を余儀なくされたが、最も被害の大きかった宮之城地点でピーク水位を1.3m低下させるとともに、ピーク水位の発生時刻を4時間遅らせたことにより、円滑な住民避難と救助に大きな役割を発揮
- 今回の洪水を受け、鶴田ダムの洪水調節容量を増大させるとともに洪水吐の増設を検討

■洪水調節により床上1m以上浸水を約70戸軽減  
(宮之城虎居地区)

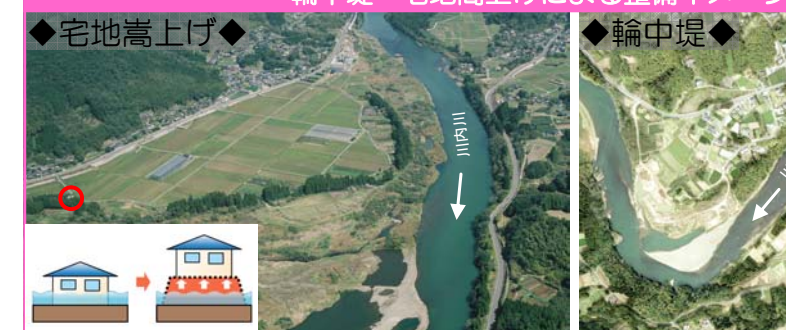
#### 輪中堤・宅地嵩上げによる整備イメージ

- 堤防整備や河道掘削による河積の拡大を図るとともに、宮之城地区では一部分水路により流下能力の向上を図る
- 河道や沿川の利用状況を踏まえ、治水対策を早期かつ効果的に進めるため、輪中堤や宅地の嵩上げ等の対策を実施

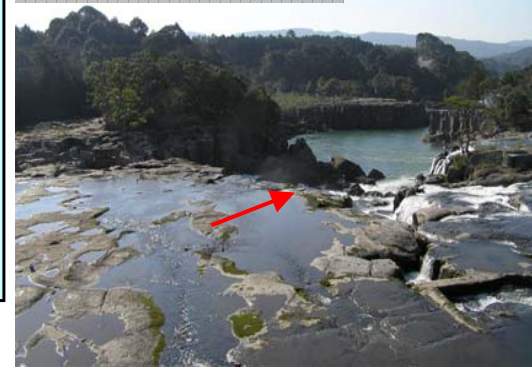
◆曾木の滝付近の河床

■菱刈地区は、河道掘削を行っても、浮遊砂が堆積し、掘削による河積の拡大は困難。現在の断面形状で概ね安定しているため、低水路の形状を維持した形での掘削を検討  
■曾木の滝では景観や環境に配慮し、分水路を開削

低水路の形状を維持した掘削

曾木の滝の河床を考慮した掘削深

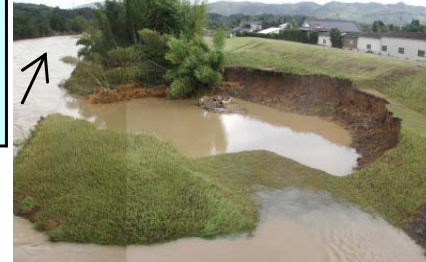
H18.7洪水 さつま町柏原

細粒分が多く、密度が小さいため堤防が侵食されやすい。また、透水性が大きいため、吸い出しによる堤体の空洞化等による堤防決壊が懸念される

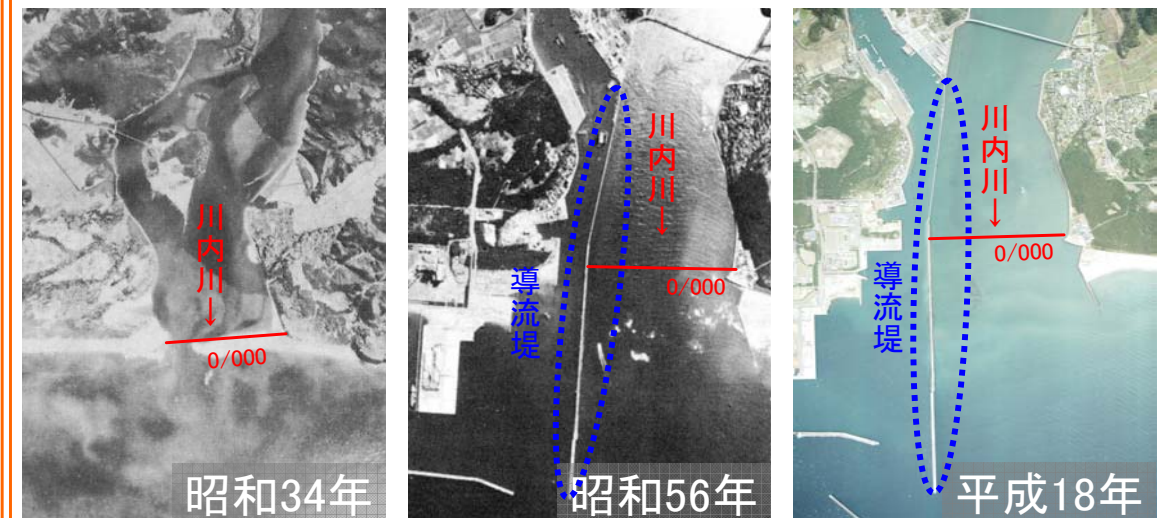
### 河口の状況

- 河口周辺の河道においては、侵食・堆積の顕著な傾向は見られず、導流堤完成(昭和45年)後は河口閉塞も生じていない
