# 鵠川水系の流域及び河川の概要 (案)

平成 1 9 年 7 月 3 1 日

国 土 交 通 省 河 川 局

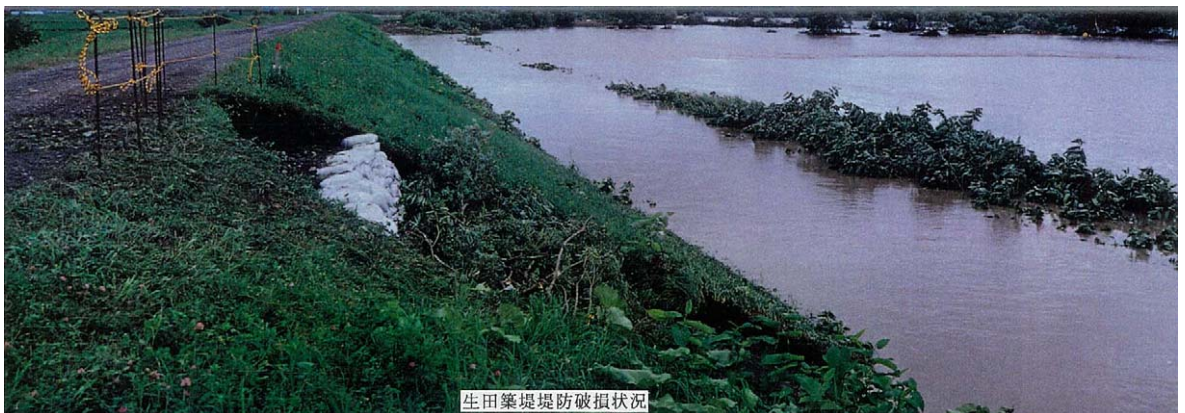
生田築堤堤防破損状況

鵜川・沙流川を中心とした豪雨により、河川管理施設も大きな被害を受けることとなった。なかでも鵜川の生田築堤津川樋管下流地先においては、築堤の法肩が 10m にわたり崩落し、洪水時には木流し工法により水防活動が実施された。洪水後、緊急災害復旧費により早急な復旧が図られることとなった。

そのほか、水衝部対策として実施していた低水護岸が、ステップ部を中心に破損した。
