江の川水系河川整備基本方針

土砂管理等に関する資料（案）

平成 19 年 8 月 10 日

国土交通省河川局

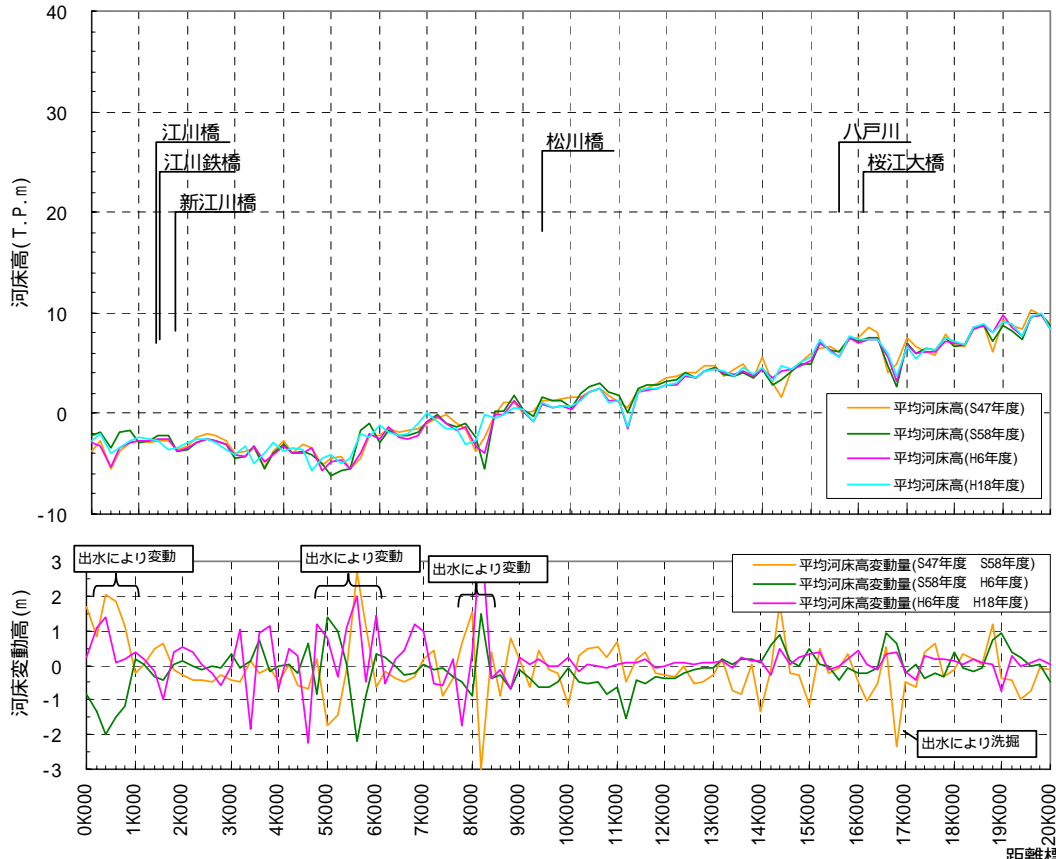
図 2-1(1) 低水路平均河床高縦断図(上)、河床変動縦断図(下)(江の川：0K000～20K000)

昭和 47 年～58 年

この期間は、下流部で部分的に 1～2m 程度の堆積と洗掘が混在する。これは、昭和 58 年 7 月洪水(戦後 2 番目)によるものである。

昭和 58 年～平成 6 年

6km、8km 及び 17km 付近の河床変動は昭和 60 年 7 月出水の影響である。

下流部では、河床変動が大きな地点は、昭和 50 年代に洪水の影響による砂州の消長（堆積や洗掘）が発生したものであり、それ以外の区間は安定している。

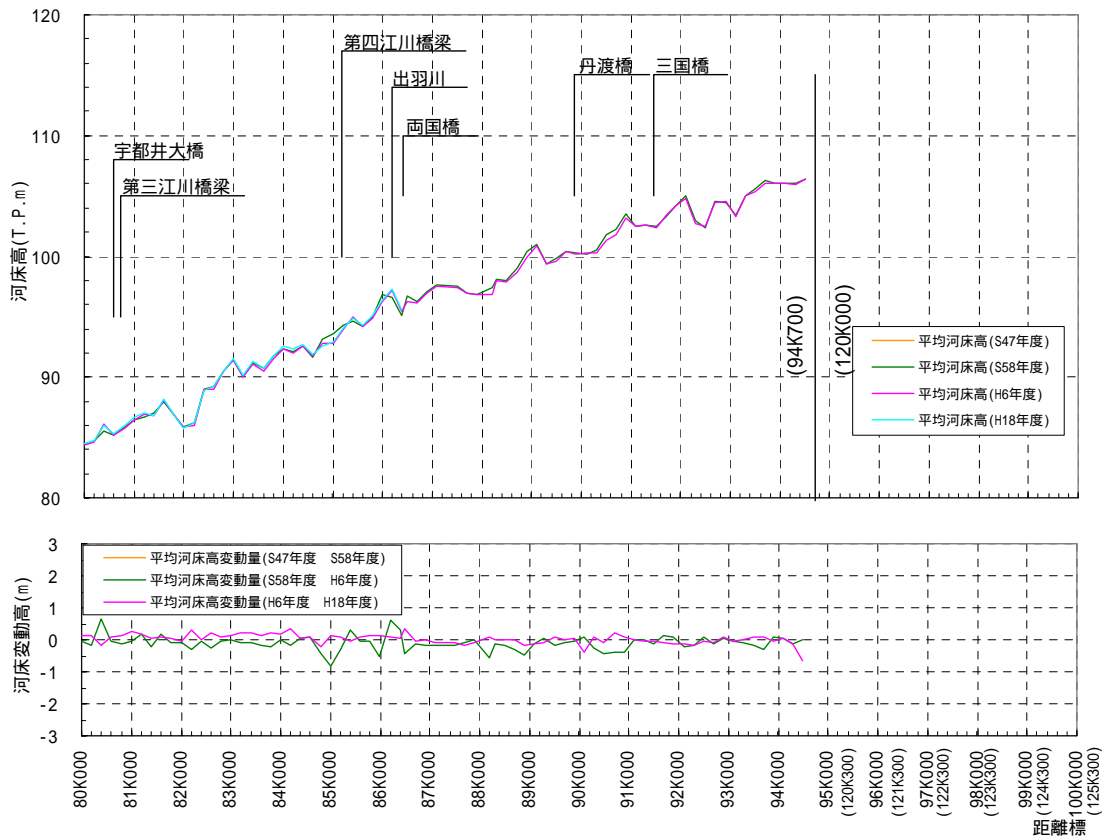
図 2-1(5) 低水路平均河床高縦断図(上)、河床変動縦断図(下)(江の川：80K000～100K000)

) カッコ内は、三次河川国道事務所管内における距離標(右岸)を示す。

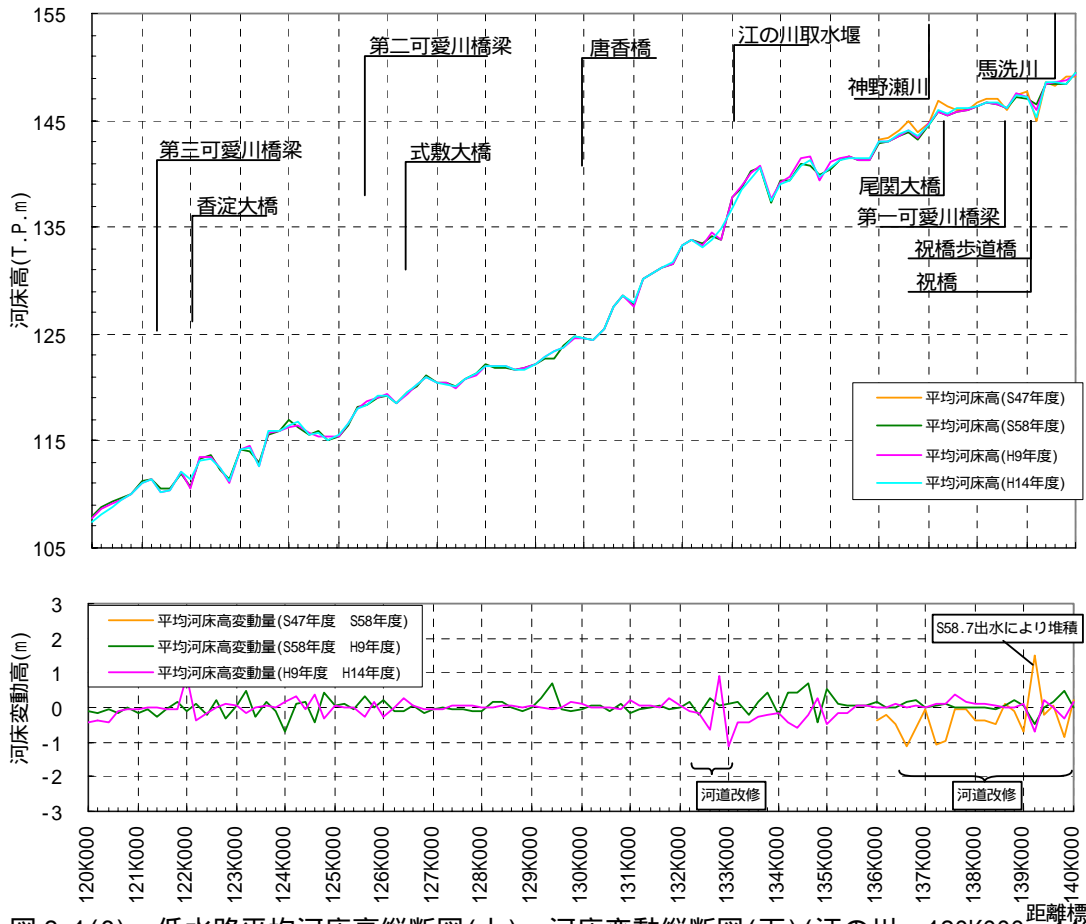
図 2-1(6) 低水路平均河床高縦断図(上)、河床変動縦断図(下)(江の川：120K000～140K000)

上流部で 1m 程度の洗掘が見られるが、人為的に河積を確保するための河床掘削が行われたためであり、それ以外の河床は安定している。

上流部では、引き続き河道改修が行われたため 1m 程度の洗掘が見られるが、堆積と洗掘が混在しているものの、その変動量は小さく、河床は安定している。

中・上流部では、昭和 47 年 7 月洪水に伴う河道改修等、人為的影響はあるものの河床は概ね安定している。

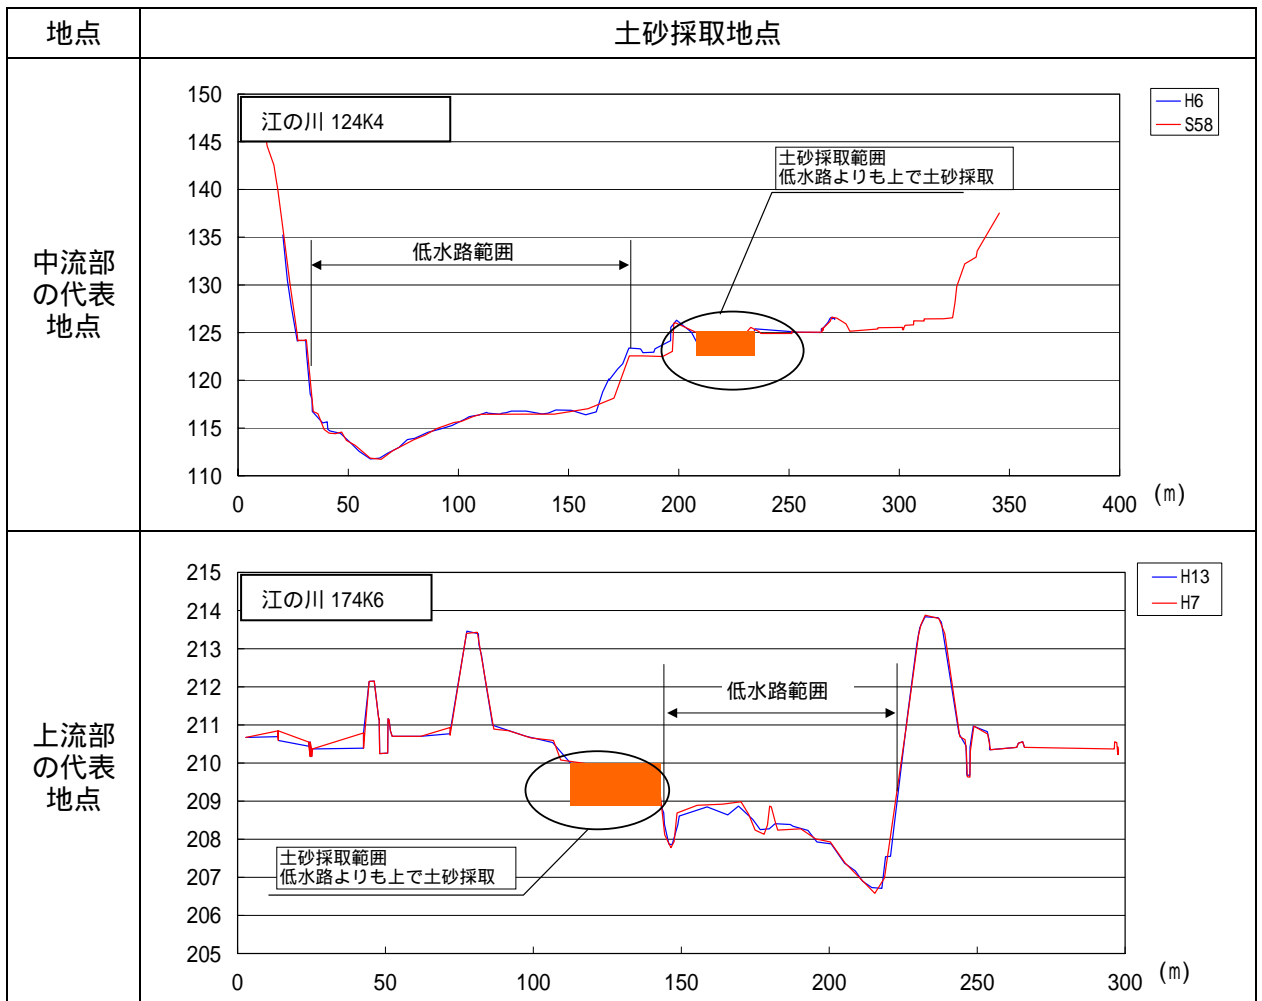
図 2-6 土砂採取位置図

江の川の河口部は、航路維持のための浚渫、60K0 付近は浜原ダム(中国電力)貯水区間の堆積土砂の浚渫で定期的に行われている。江の川中上流部、支川神野瀬川及び馬洗川においては、砂州の土砂を採取している。

図 2-6 より、土砂採取位置は低水路より上で採取されており、江の川水系における土砂採取は低水路の河床変動に大きな影響を与えていないと考えられる。

土砂採取位置を図 2-6 に示す。

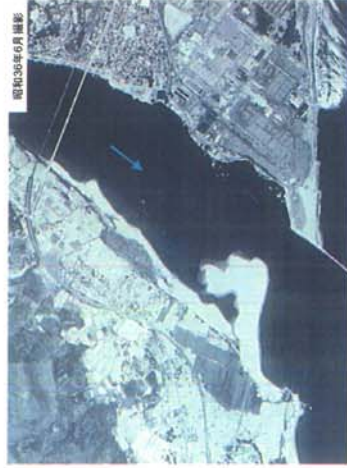
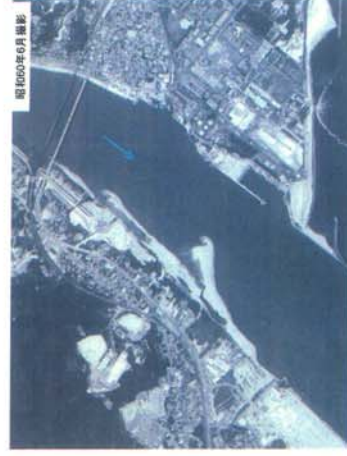
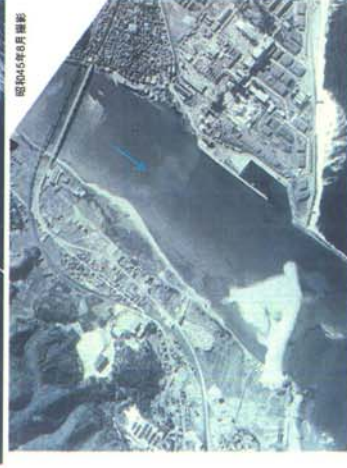
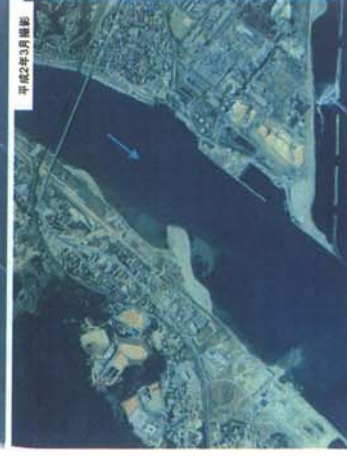
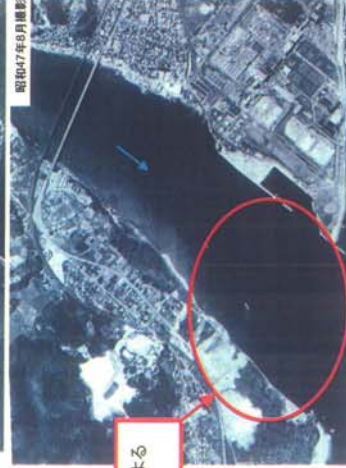
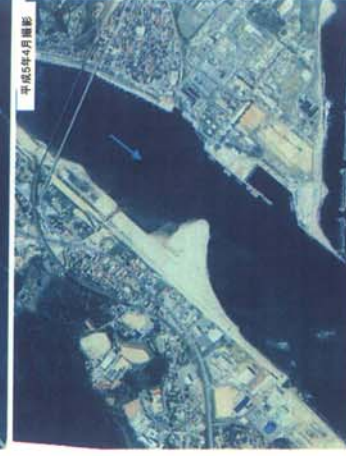
航空写真による河口部砂州の変遷

江の川における河口部の砂州は、0k200 付近に発生していたが、左岸導流堤が完成してから以降は、0k600 付近に移動し、現在に至っている。

河口部の砂州がフラッシュしたのは、以下の2洪水である。

・ S47.7 (川平流量：約 10,200m³/s)

・ S58.7 (川平流量：約 7,500m³/s)

上記のとおり、7,500m³/s 以上の洪水であれば砂州はフラッシュされている。以上のことから、江の川河口部の砂州は、洪水時にフラッシュされるので問題はない。

S47洪水による
フラッシュユ

河口部の状況については、既往洪水から、 $7,500\text{m}^3/\text{s}$ を越えるような洪水において、河口の砂州はフラッシュされ、河口閉塞は生じていない。
