江の川水系

基本高水のピーク流量の検討

治水対策の考え方①

流水の正常な機能を維持するため必要な流量の設定

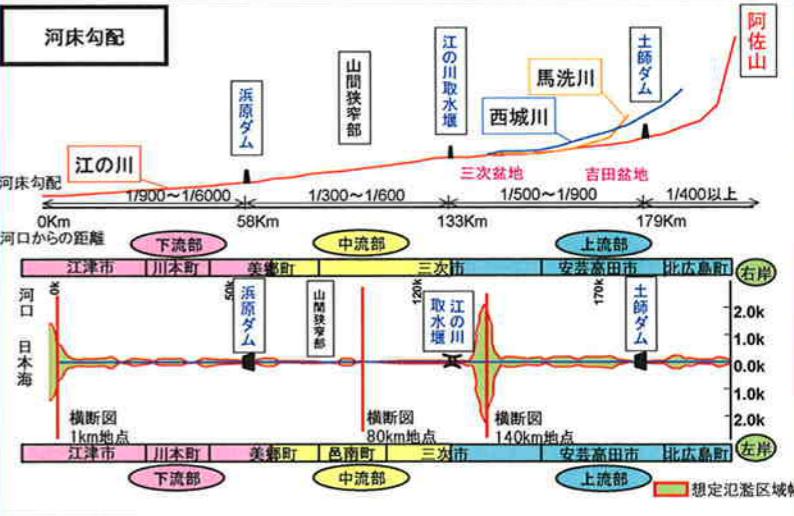
河床勾配

- 三次盆地で同規模流域を持つ3川が合流
 - 中流部は狭窄部であるため、洪水時に急激に水位が上昇し、高い堤防が必要

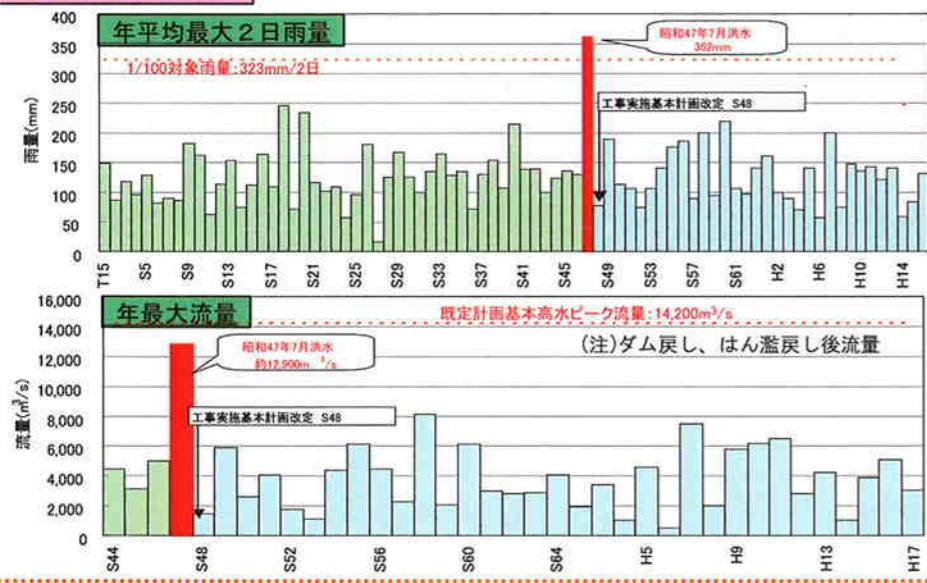
江津基準地点

年最大流量等の経年変化

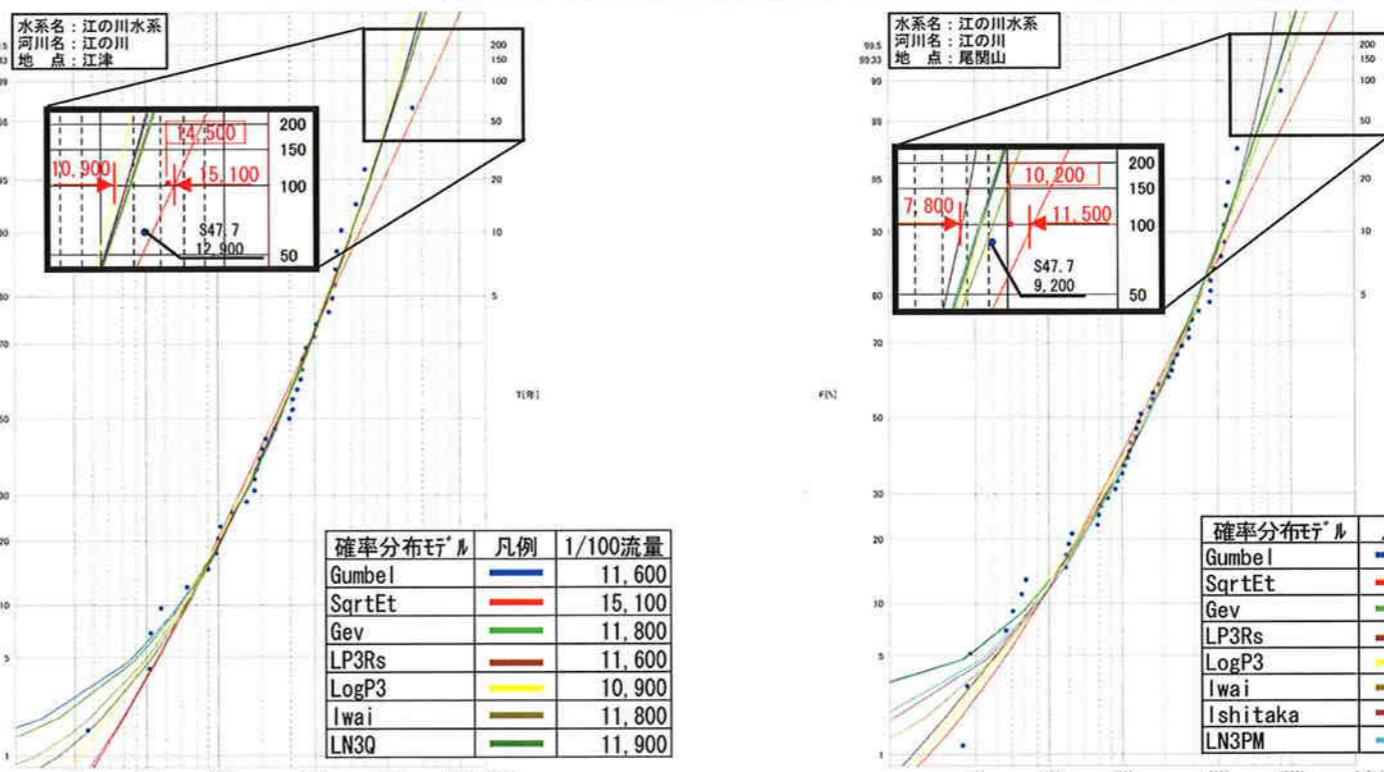
流量データによる確率からの検証

■流量データによる確率から基本高水のピーク流量を検証した結果、基準地点における1/100規模の流量は以下のとおりと推定

・江津： $10,900 \sim 15,100 \text{m}^3/\text{s}$ ・尾関山： $7,800 \sim 11,500 \text{m}^3/\text{s}$

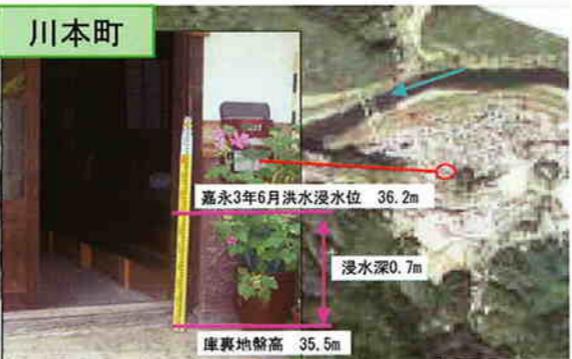
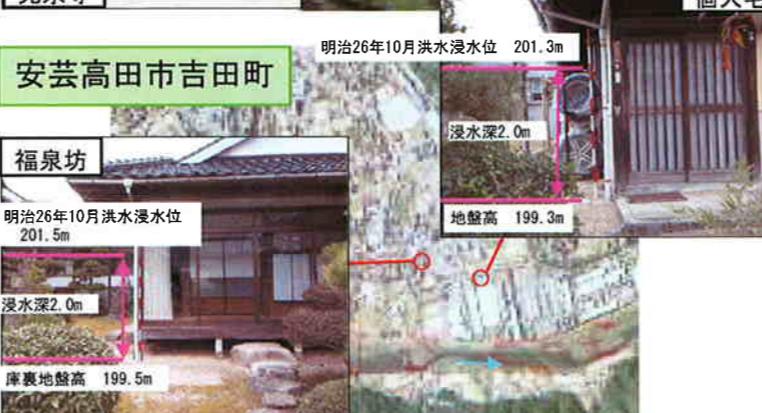
既往洪水からの検証

■嘉永3年(1850)6月洪水の光永寺(川本町)における浸水深から不等流計算により求まる再現流量は $12,100 \text{m}^3/\text{s}$
■江津地点の換算流量は、流域面積比により求めた結果 $14,500 \text{m}^3/\text{s}$ と推定

■明治26年10月洪水の安芸高田市吉田町における浸水深から、不等流計算により求まる再現流量は $2,000 \text{m}^3/\text{s}$
■明治26年10月洪水と類似する近年の日雨量パターンから、吉田地点の再現流量 $2,000 \text{m}^3/\text{s}$ と整合を図るよう雨量倍率を算定し、尾関山地点で $6,600 \sim 12,700 \text{m}^3/\text{s}$ と推定

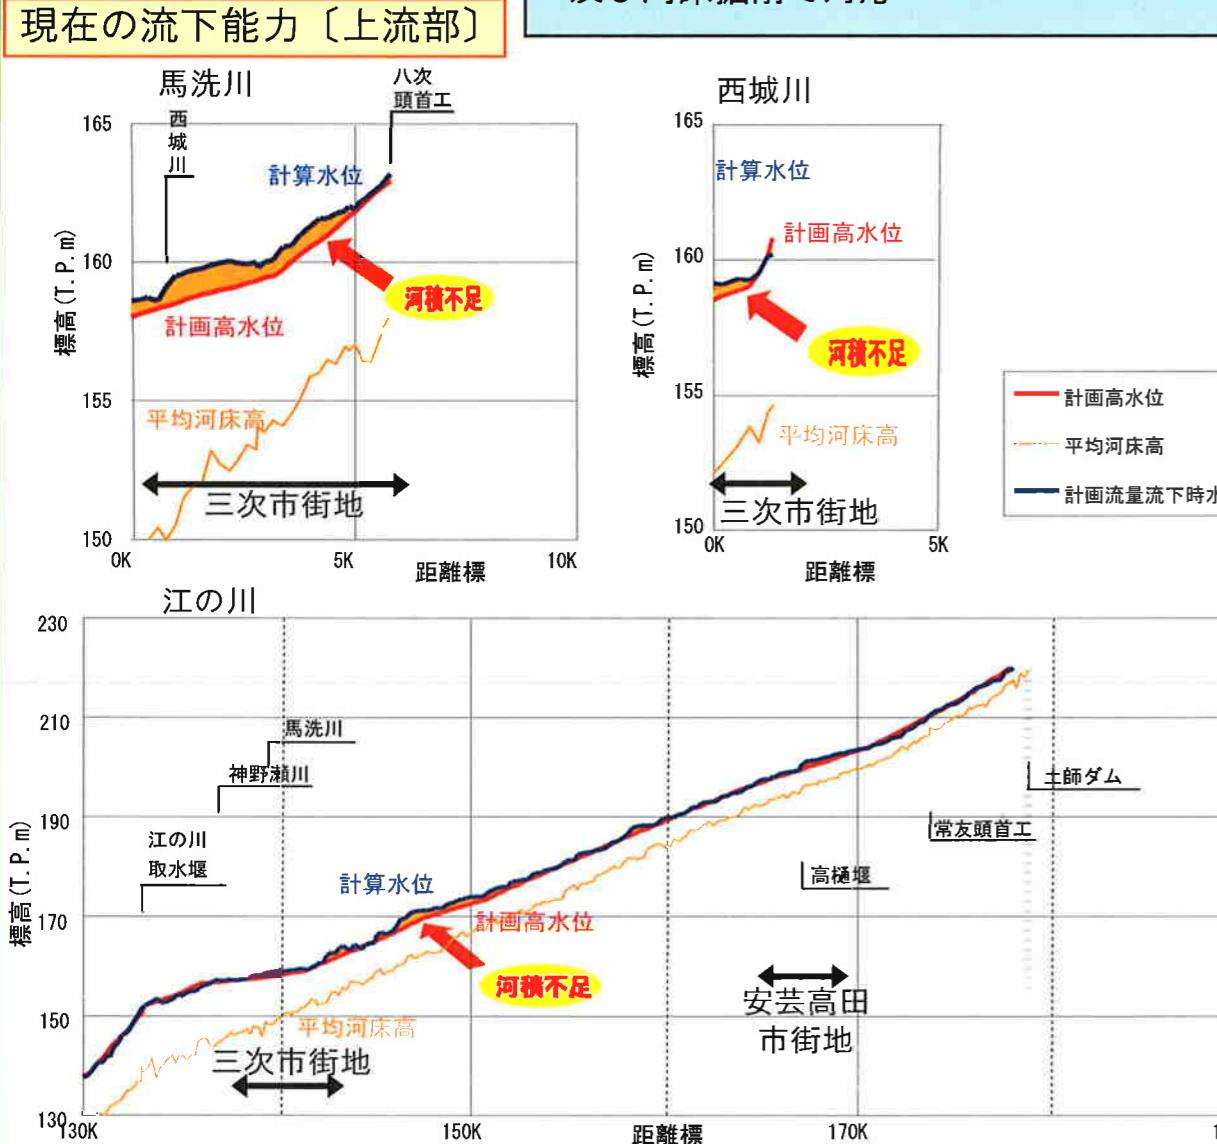
上流部での対策

- ・堤防は概成、流下能力不足分は樹木伐採及び河床掘削で対応

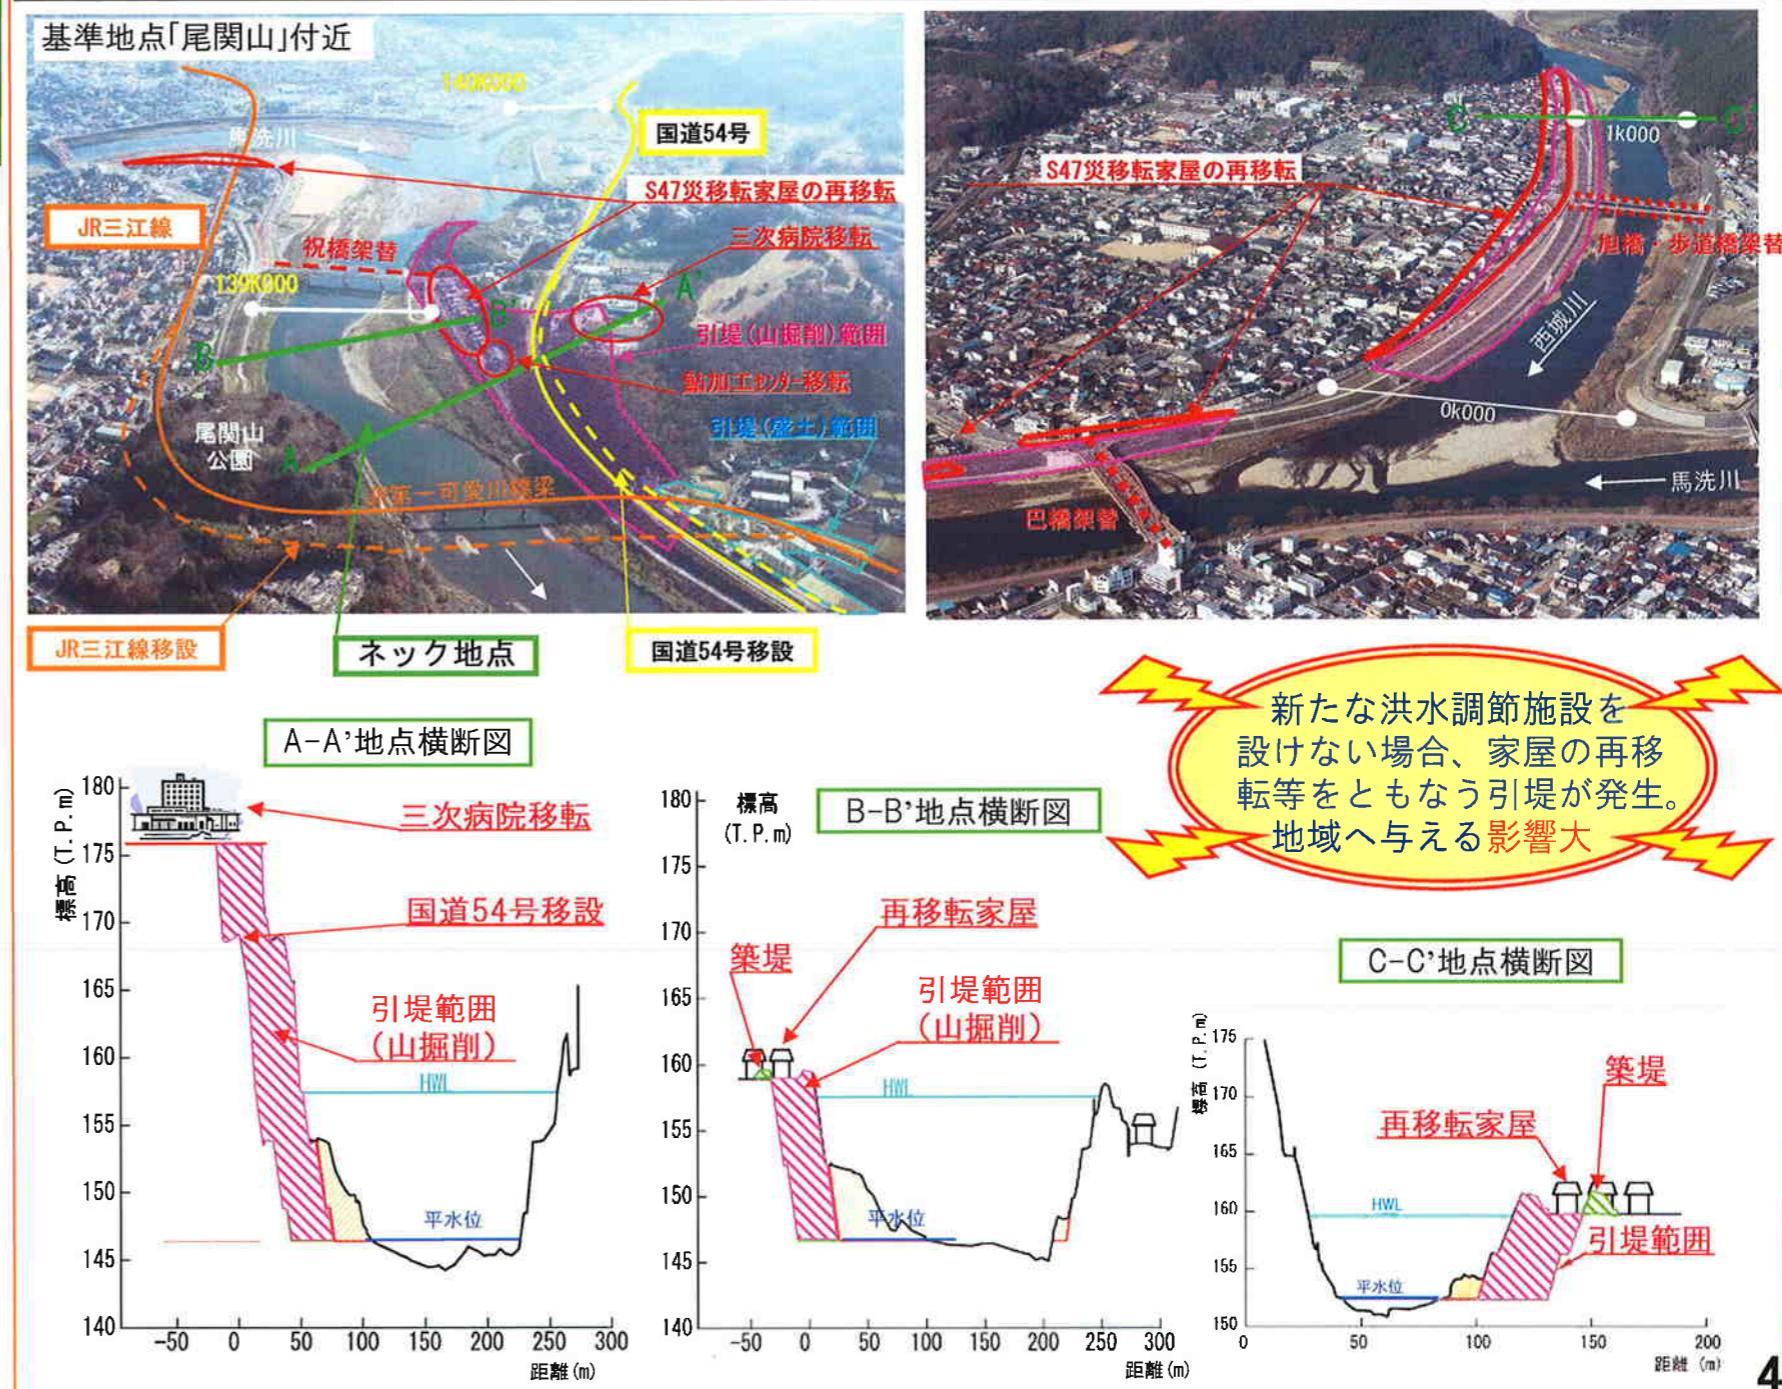
基本方針河道と新たな洪水調節施設を設けない場合の改修比較

■基本方針河道の改修の考え方

- ・大規模な引堤は周辺施設等への影響が大きいため、現況河道内での掘削を実施
 - ・河道内樹木群は、河川環境に配慮しながら計画的伐開等の適切な管理を実施

■洪水調節施設を設けない場合、三次市街地に大幅な引堤が生じ、S47.7洪水後の災害復旧により移転した家屋の再移転や病院の移築、JR橋梁、国道付替が必要となる等、社会的影響が大

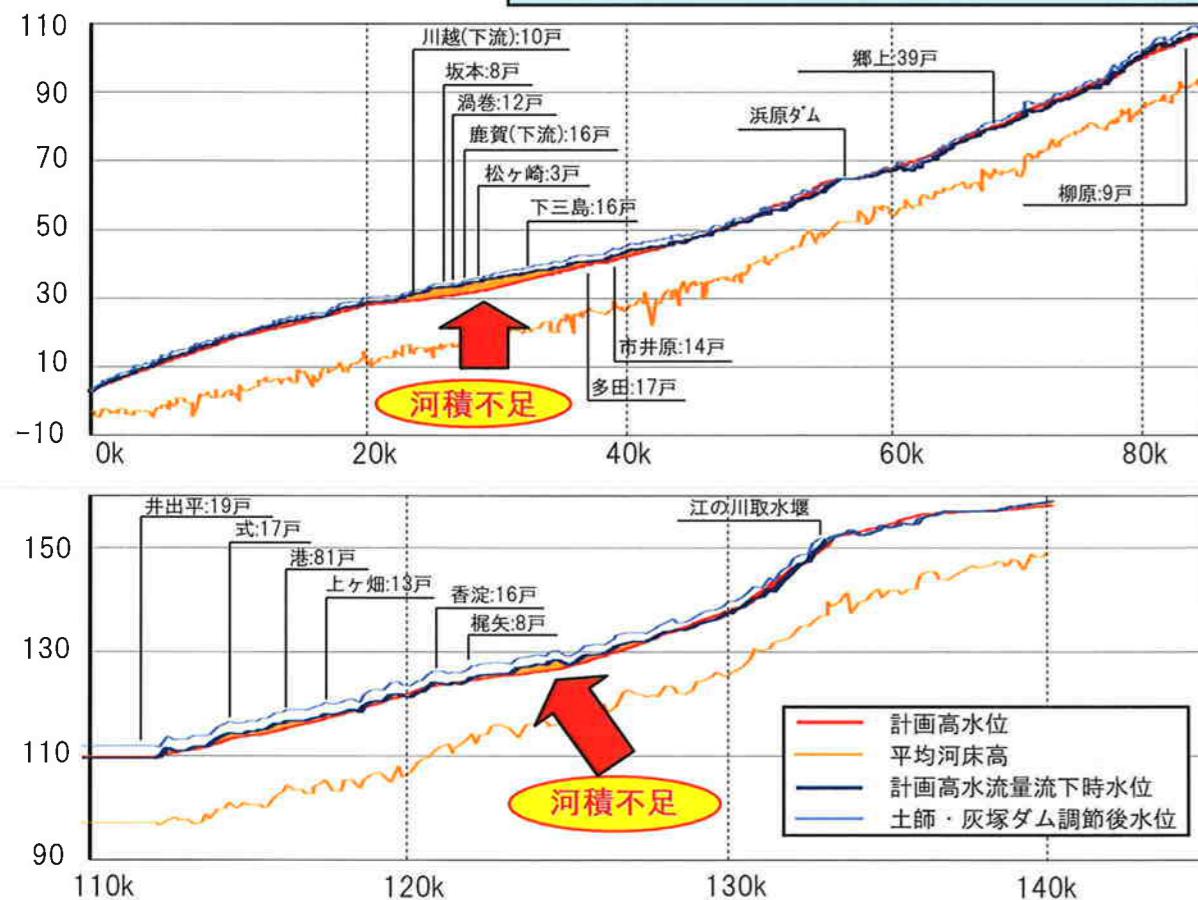
現在の流下能力[中下流部]

- ・水防災事業等により、家屋の浸水対策を実施
- ・流下能力不足分は樹木伐開及び河床掘削で対応

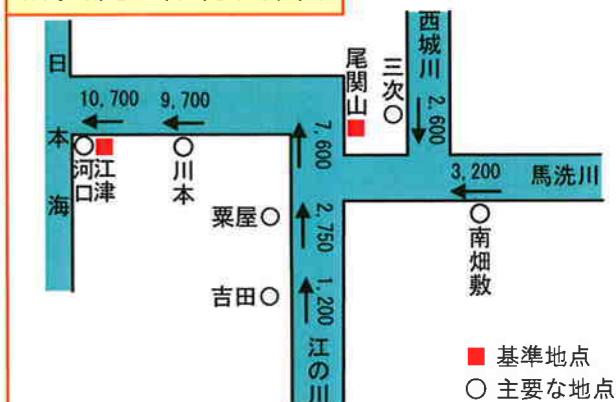
計画流量配分図(案)

(単位: m^3/s)

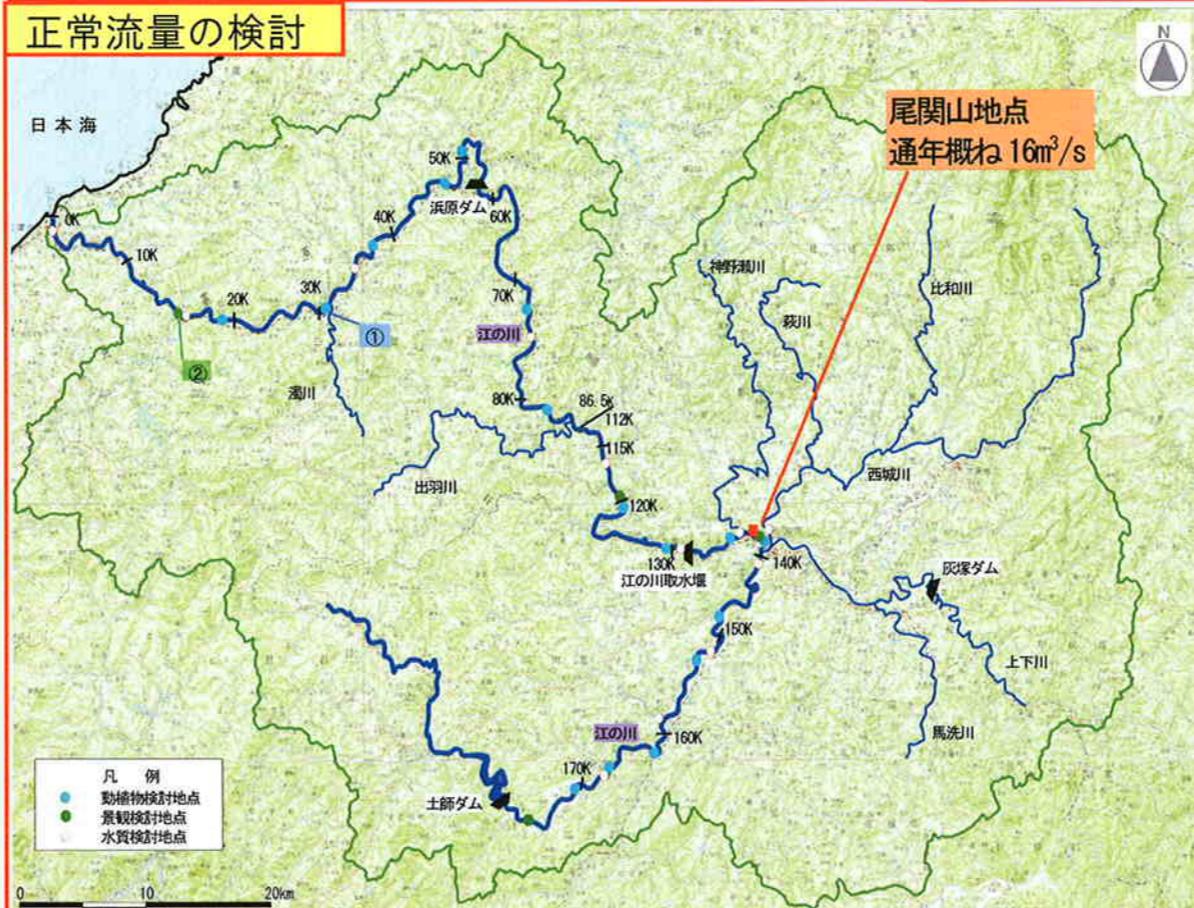
正常流量の検討

- ①動植物の生息地・生育地の状況
【ヒラセ(30K800)】：必要流量 $22.5\text{m}^3/\text{s}$
・魚類(アユ)の産卵に必要な流量

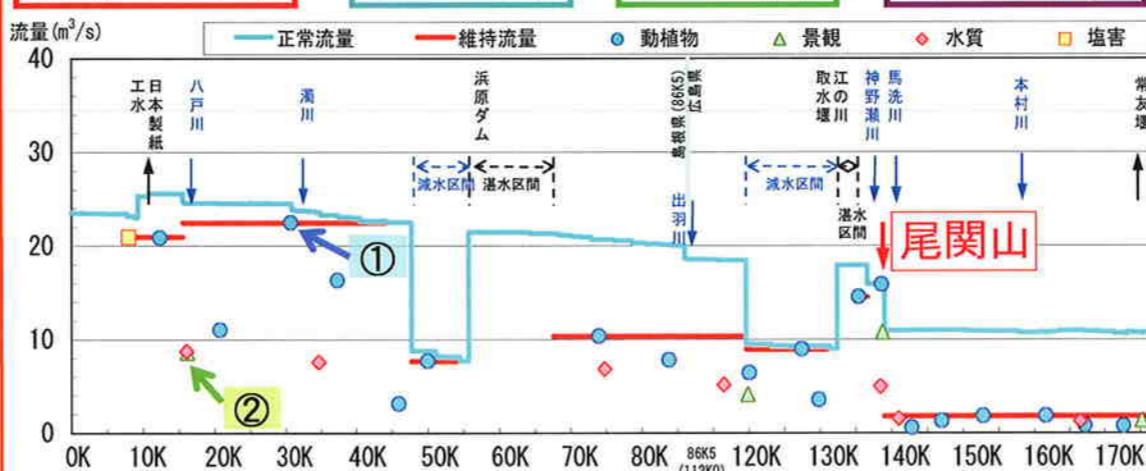
正常流量の設定

$$\text{正常流量 (概ね } 16\text{m}^3/\text{s}) = \text{維持流量 } (22.5\text{m}^3/\text{s}) + \text{水利流量 } (22.9\text{m}^3/\text{s}) - \text{流入・還元量 } (29.3\text{m}^3/\text{s})$$

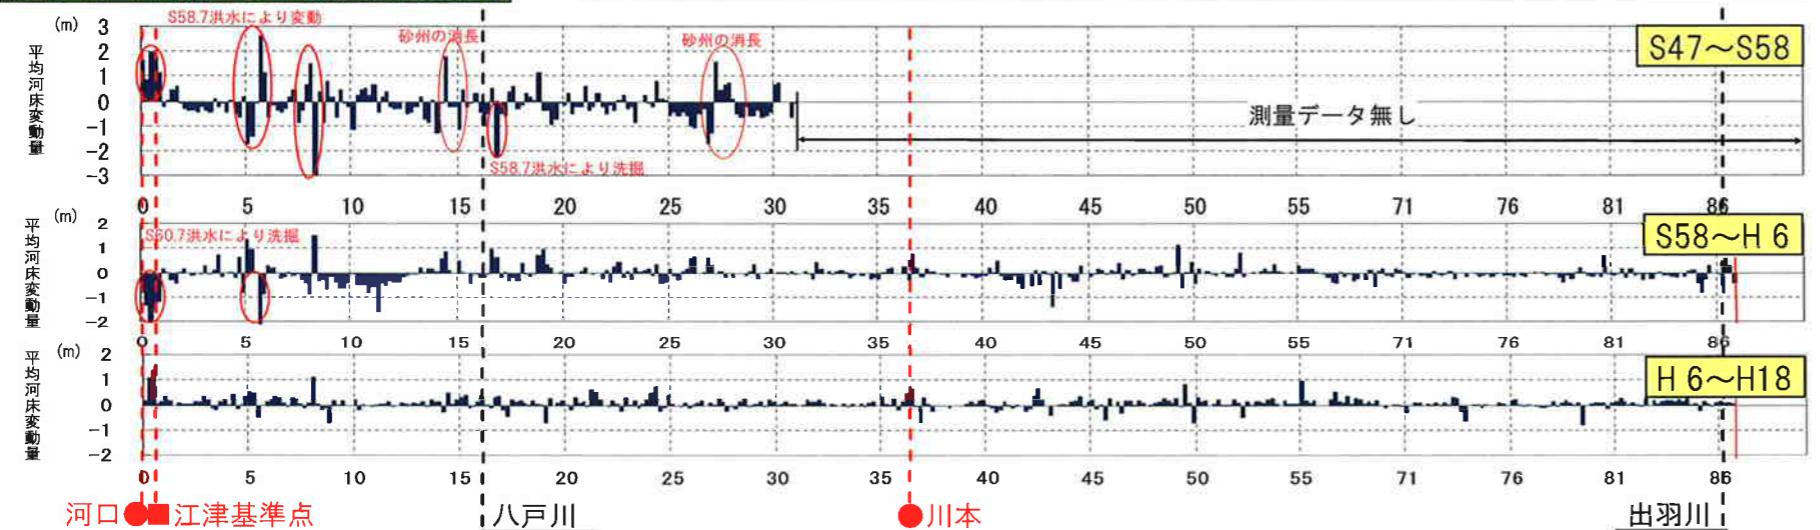
江の川（下流）の平均河床変動量

■下流部で洪水による河床変動を除けば、全川にわたって河床の変動量は小さく安定傾向

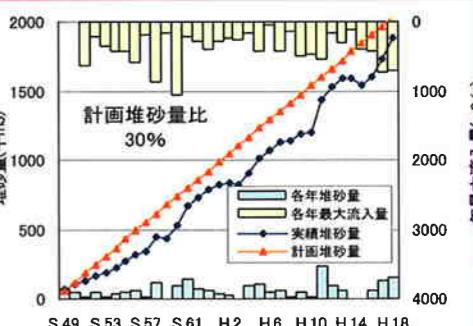
ダム堆砂実績

- 土師ダムの集水面積は流域面積の約8%
- 土師ダムは計画堆砂量に対し約30%の堆積。
- 毎年の堆砂傾向はほぼ計画どおり。

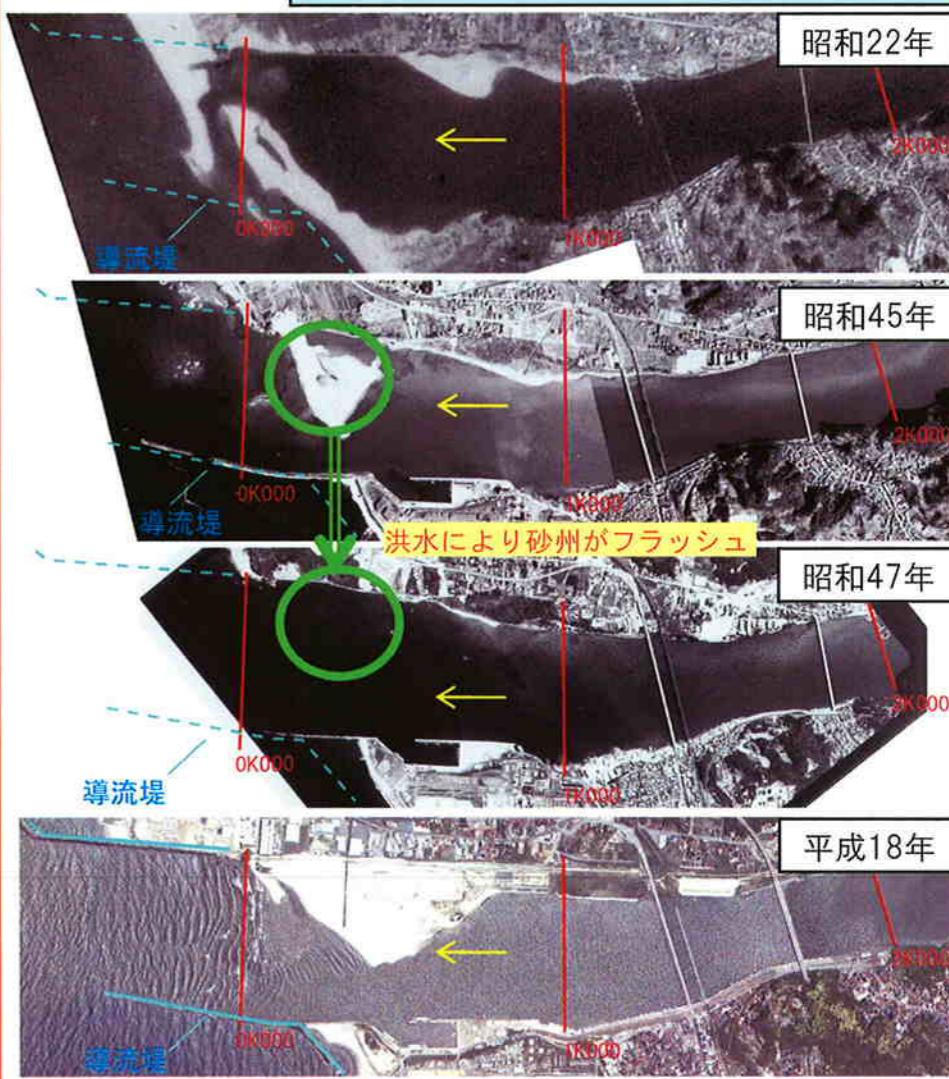
河口の状況

- 右岸側に砂州が発達しているが、S47.7洪水によりフラッシュしている
- 導流堤設置後、河口閉塞の発生はない

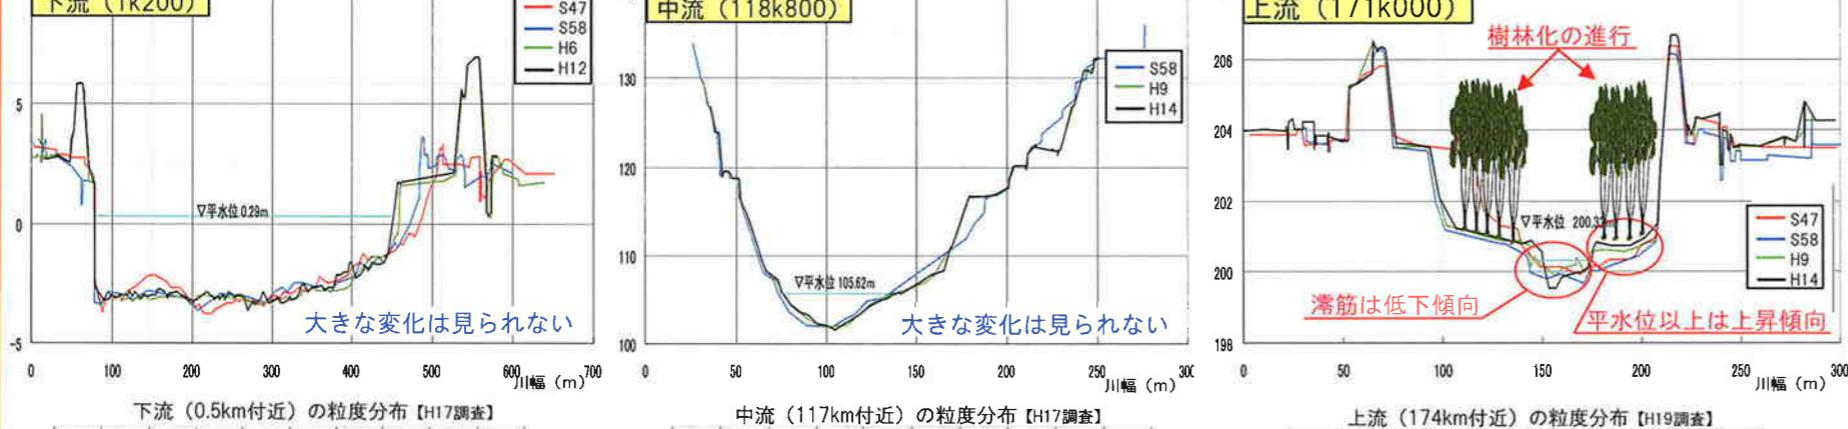
横断的变化

- 中下流部は安定傾向、上流部は河原の樹林化により濁筋の固定化が進行したため、自然再生事業により礫河原再生を実施中
